# LES PLAFONDS DU DONJON DE CRUPET

CONTRIBUTION A L'ETUDE DES POUTRES ET DES PEINTURES HERALDIQUES  
TRAITEMENT DE CONSERVATION

Auteurs du rapport:

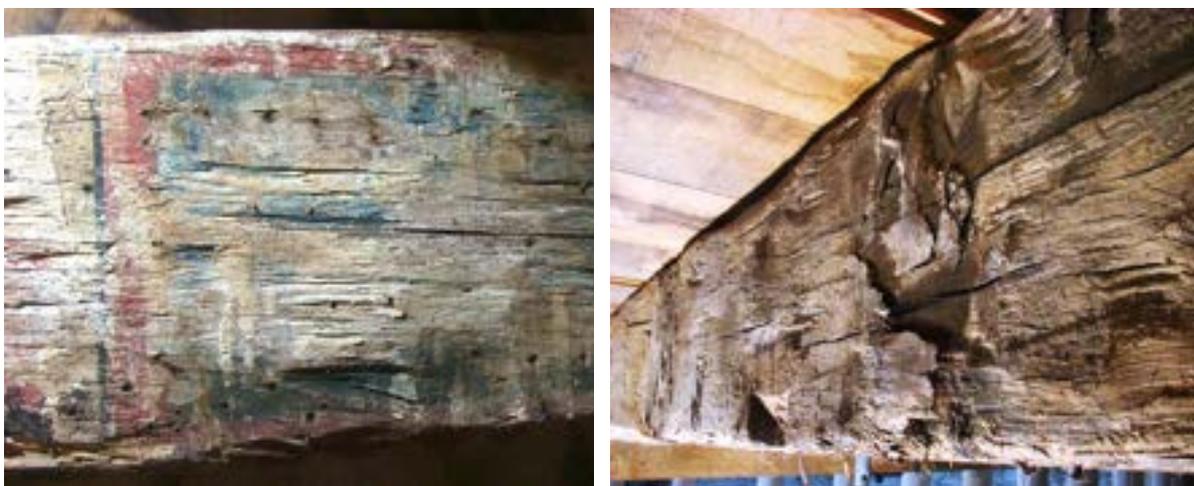
Les poutres ont été équarries à la doloire et non à la scie de long. Localement, l'aubier aux angles de quelques poutres a été ôté à la doloire ce qui en arrondit les sections ou crée un biseau. Les faces de petites largeurs ont été parfois mieux planées que les flancs car elles devaient recevoir le plancher ou être visibles du sol. Cela explique que les flancs, avec plus d'aubier résiduel, se présentent plus attaqués par les insectes xylophages que les dessous de poutre.

Arrachages et coups de doloire, dessous et flanc de poutre

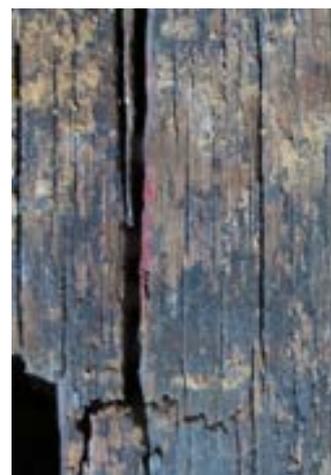
Face à la cheminée nord, une fissure laisse entrevoir un dépôt important de matière picturale rouge, résidu des peintures d'origine ;

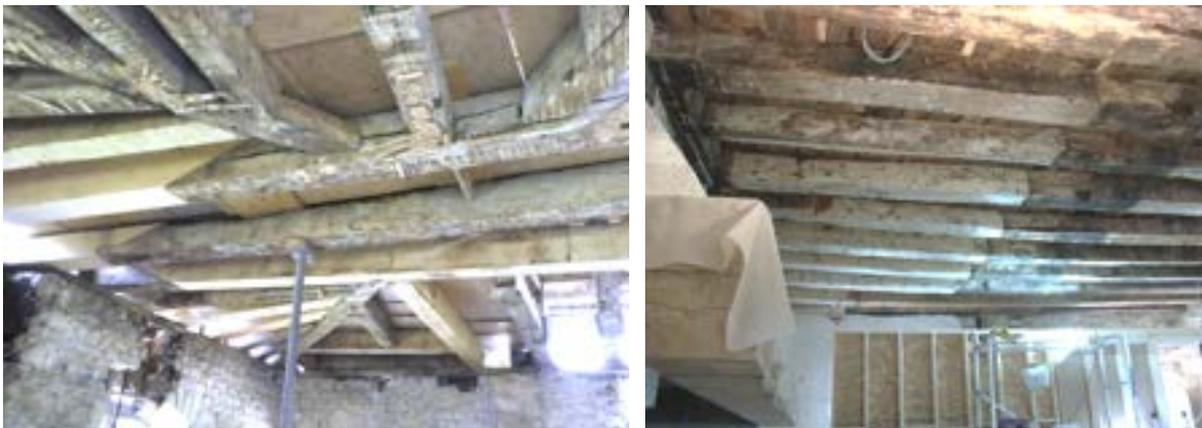
Certaines poutres, ou segments de poutres, extrêmement endommagés par des infiltrations d'eau, par des attaques d'insectes xylophages ou de champignons et structurellement trop affaiblies avaient été remplacées avant notre intervention.

Premier étage et rez-de-chaussée : situation avant traitement

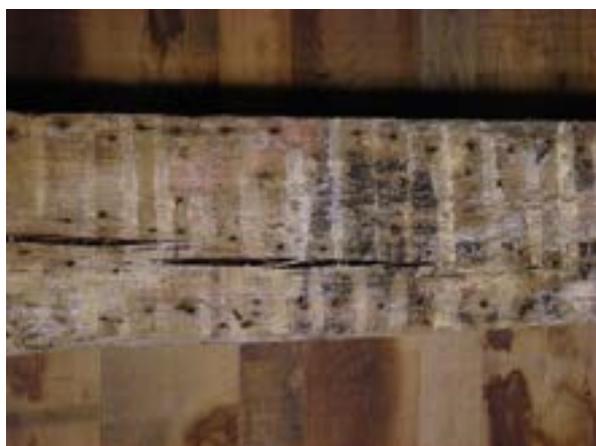
Fente de retrait

Les fentes de retrait du bois étaient présentes pour partie lors de la pose des poutres car de la couleur s'y retrouve. Cependant, d'autres fentes sont apparues ou se sont développées par la suite. Le bois des poutres gonfle et rétrécit en fonction de la charge en humidité dans l'atmosphère. Les fentes se ferment et s'ouvrent selon ces variations et les surfaces de bois, portant la couche picturale, suivent le même mouvement. Les moments de sécheresse extrême ont sans doute provoqué des ouvertures supplémentaires et une forte contraction des surfaces de bois entraînant encore des pertes de matière picturale. A l'avenir, la stabilisation du climat du donjon au moins au niveau de sa température, permettra de réduire les variations d'humidité.

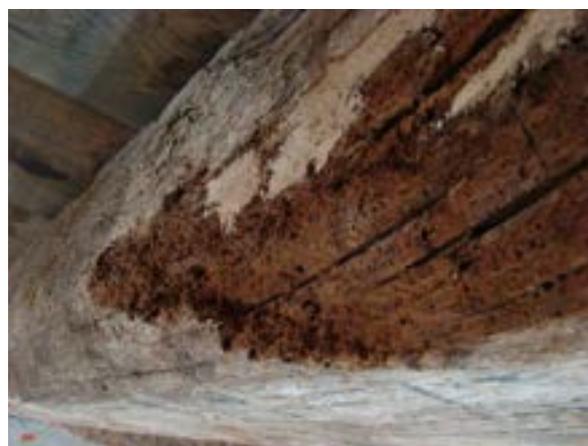
La principale altération au niveau du bois concerne la présence d'aubier laissé en quantité importante lors de l'équarrissage des poutres. Les attaques d'insectes qui ont suivi ont parfois fortement affaibli le bois et des portions plus ou moins grandes d'arrêtes ou de plat des poutres ont été localement emportées. De grande zones sont vermoulues et affaiblies. Le pourtour des lacunes de bois dans les zones vermoulues présente des arêtes vives et particulièrement fragiles. Les chevilles de bois maintenant les assemblages de la charpente ont particulièrement souffert des attaques d'humidité, de champignons et d'insectes. Cette situation est commune au rez-de-chaussée et au premier étage.

Vermoulure et lacune

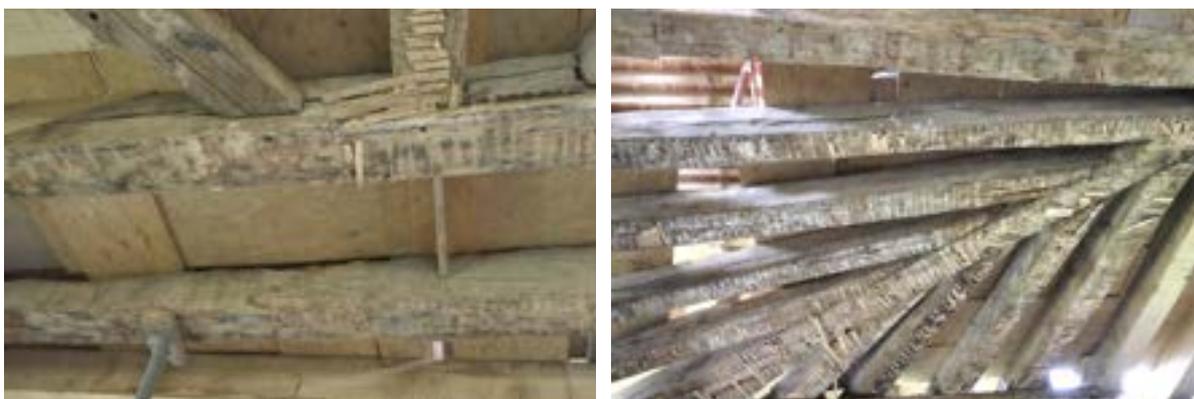
Le bois est marqué d'auréoles plus claires provenant du contact avec l'enduit frais posé entre les pièces du lattis.

Résidus de lattis et aspect général avant intervention

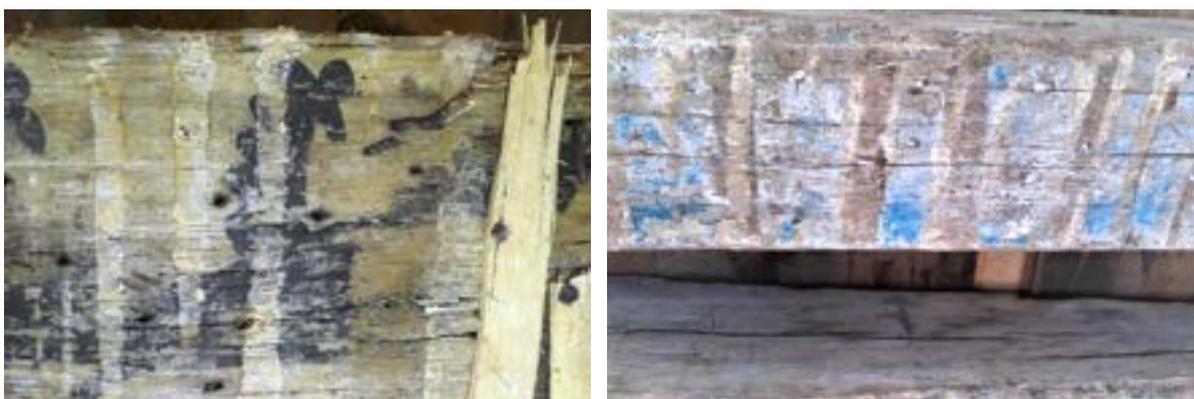
Lattis, arrachage et auréoles, striage de la couche picturale

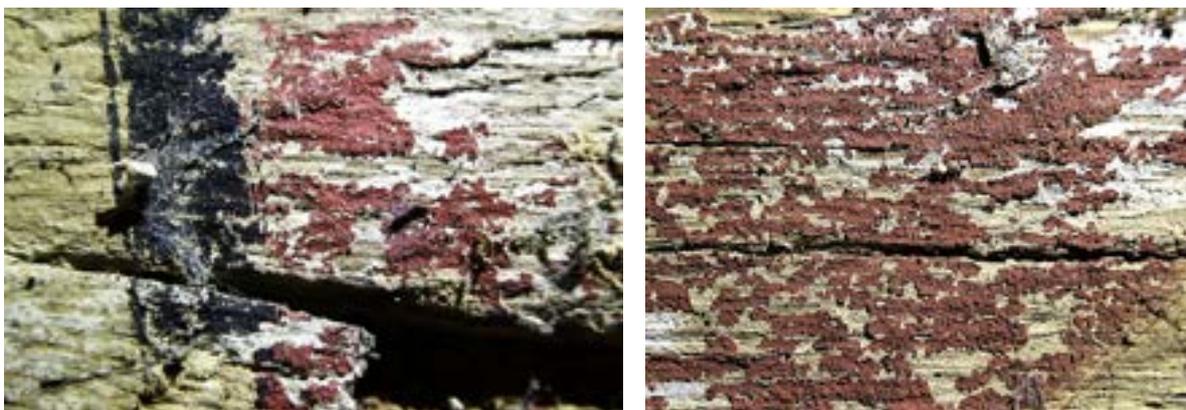
La couche de préparation apparaît aujourd'hui très pulvérulente. Son accroche au support est aujourd'hui très faible et le liant, s'il existe, n'assure plus la cohésion de la charge de carbonate de calcium. L'origine de la pulvérulence est sans doute à chercher dans le manque de liant mais aussi dans l'affaiblissement général de la colle utilisée comme liant de la couche picturale, affaiblissement lié aux variations climatiques provoquant des ruptures dans la structure du liant mais également à son altération par les attaques bactériennes et fongiques.

Pulvérulence de la couche de préparation

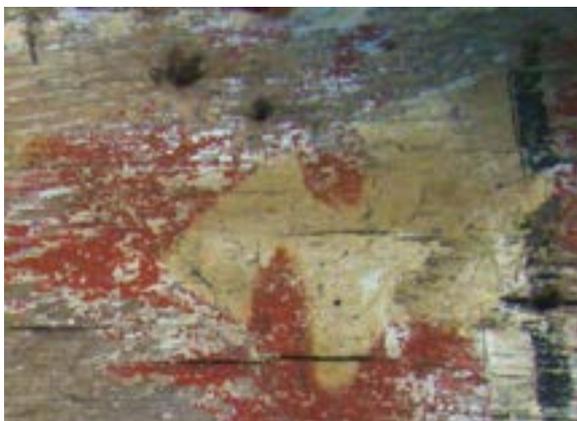
Les altérations des tons sont liées aux incidents locaux, comme les imprégnations d'eau ayant marqué les plages colorées d'auréoles brun-noires parfois prononcées ou ayant délavé les tons.

Aspect d'un rouge et d'un ocre avant traitement

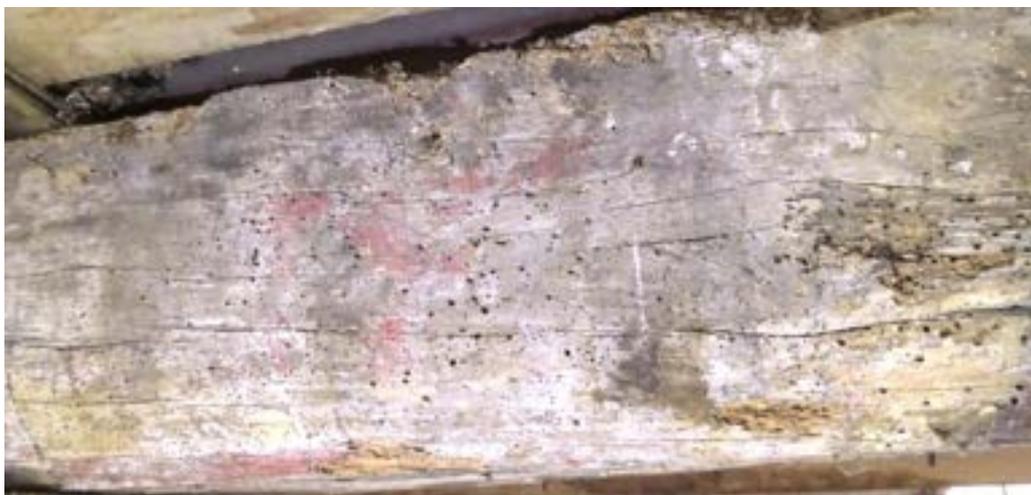
Au niveau des **flancs de poutre**, lorsque le bois n'a pas été entièrement délavé, on trouvera le plus souvent une surface grisâtre, claire ou sombre, auréolée, ou la préparation et la matière picturale sont irrévérablement altérées, majoritairement disparues. Sur les deux étages, il ne subsiste que quelques rares zones où la couche picturale présente une véritable consistance.

Flanc de poutre – 1<sup>er</sup> étage avant traitement

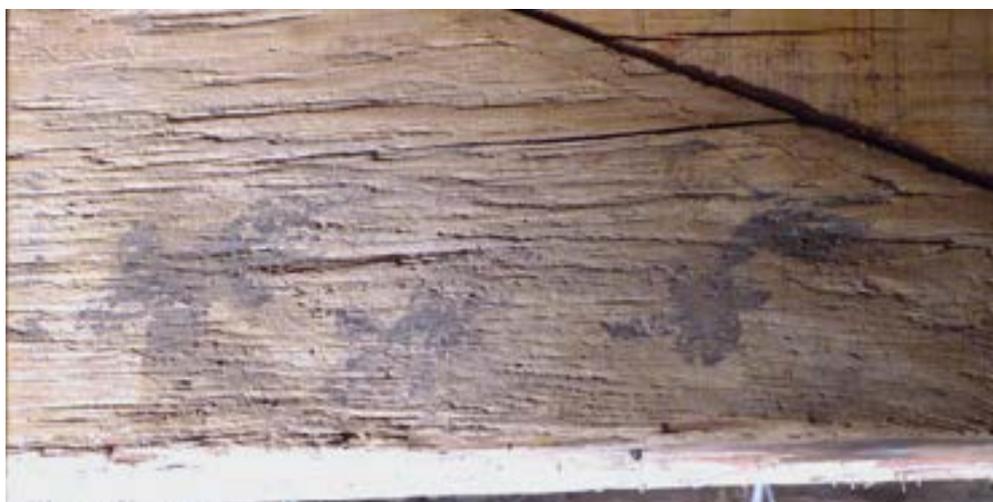
Photo en lumière rasante de flanc de la poutre : sur un bois décharné, les pattes d'un lion noir, il n'y a plus de trace de préparation visible et seuls quelques éléments ont subsisté

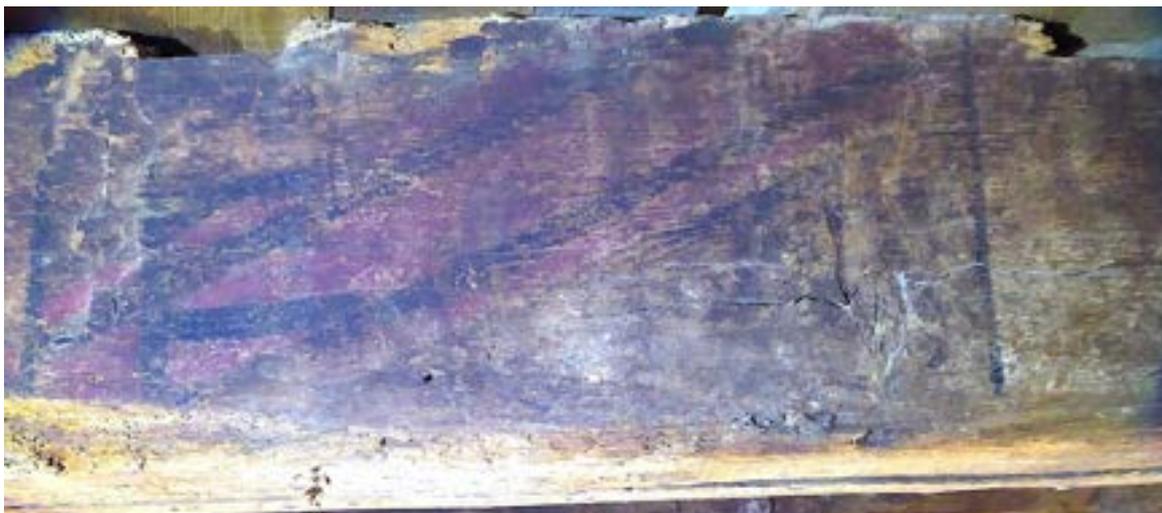
Détail d'armoire sur flanc au rez-de-chaussée : les tons sont fortement assombris, entre autre par les fumées. Les zones de part et d'autre de la bande rouge (les angles) devaient être blanches à l'origine

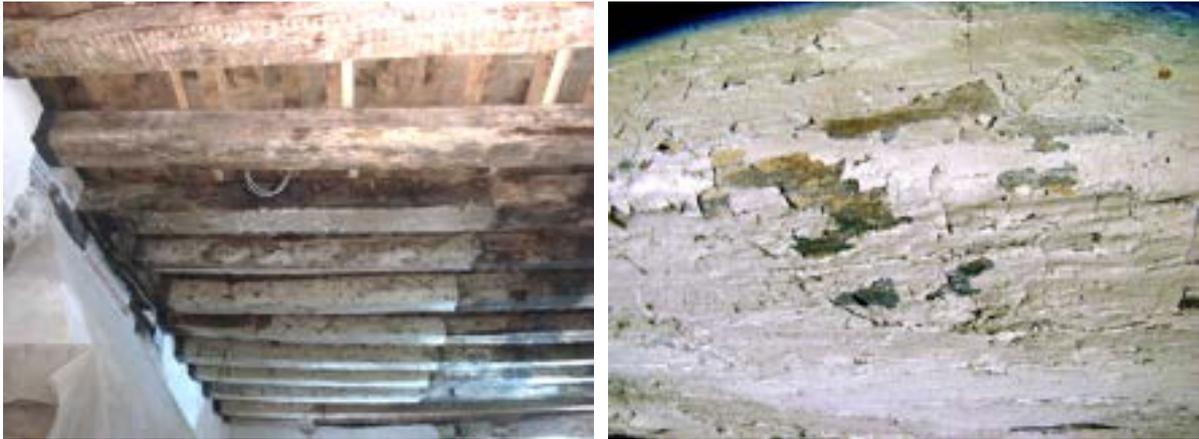
La zone repeinte en couche beige est extrêmement soulevée. De plus elle est lacunaire à différents niveaux de repeints créant un état de surface très chahuté. Différentes couches apparaissent dans les lacunes, soit un repeint sous-jacent, soit la couche noire, soit la couche grise, soit encore le bois.

Série des huit poutres repeintes et détails des lacunes et soulèvements

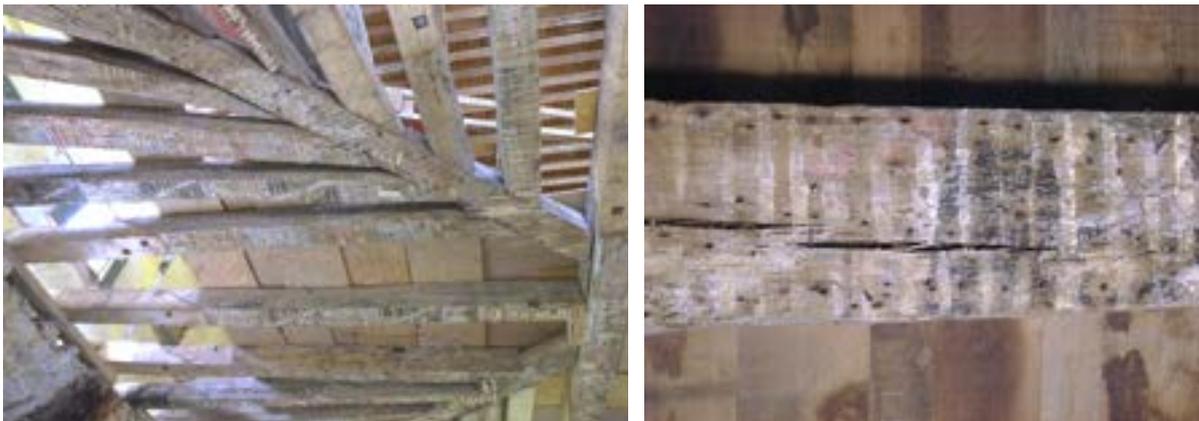
Les très nombreux clous ou trous de clous créent un mouchetage à l'avant-plan qui empêche également la lecture des plages colorées.

Lecture de l'ensemble et détail avant traitement

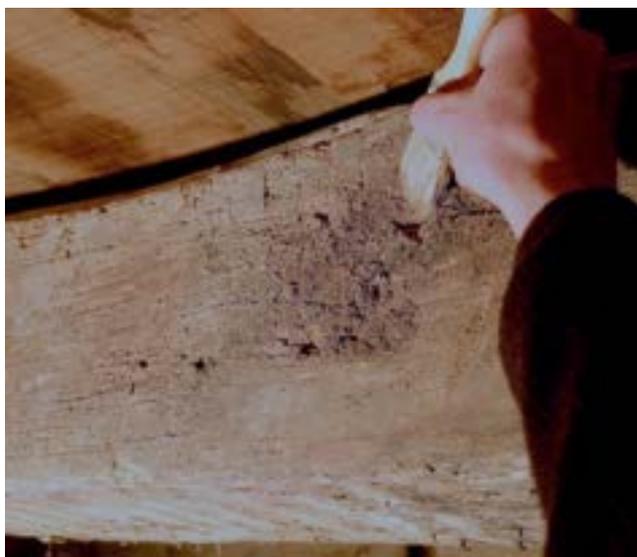
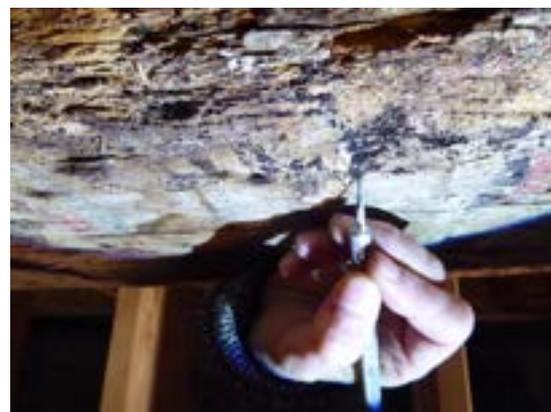
Les dépôts de moisissures sont secs et se détachent au scalpel. Un traitement pour les neutraliser sera appliqué en seconde phase

Les dépôts divers de graines, les nids d'insectes et d'oiseux, les colonies de champignons particulièrement présents sur les flancs des poutres ont été nettoyés et dégagés au scalpel.

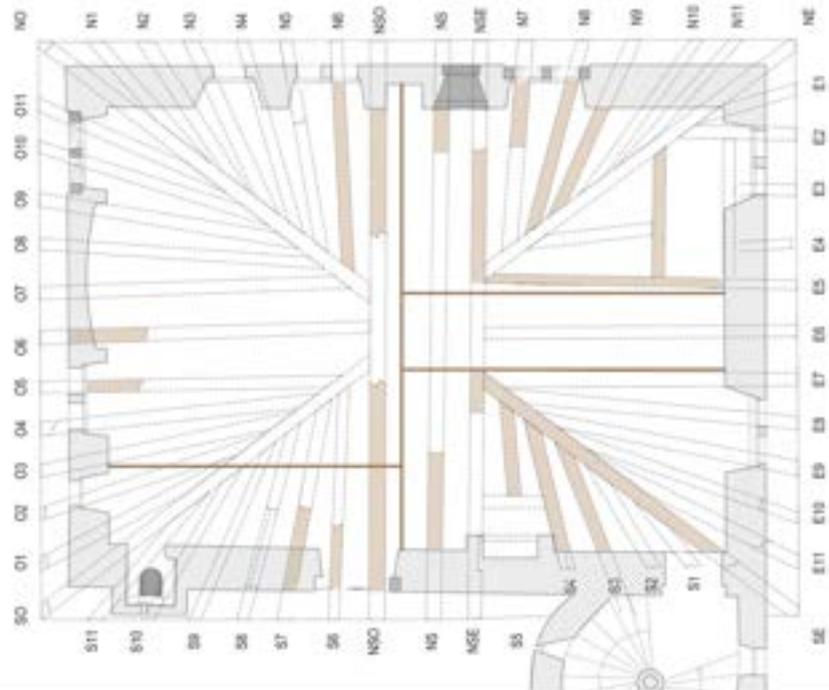
Détail des poutres neuves à l'état brut : entrée 1<sup>er</sup> étage

Les poutres neuves en chêne constituent près de 20% de l'ensemble du premier étage, elles sont représentées sur le plan en brun clair. L'application d'une patine transparente permet de modérer leur aspect très net, leur couleur claire mais aussi certaines traces superficielles d'outils et de marquage et de les intégrer dans l'ensemble.
