# RENOVATION DU DONJON AN 2 Journée chantiers ouverts 06 mai 2018

par **Freddy BERNIER**, ir Colonel du Génie e.r. et **Pascal ANDRE**, ingénieur agronome

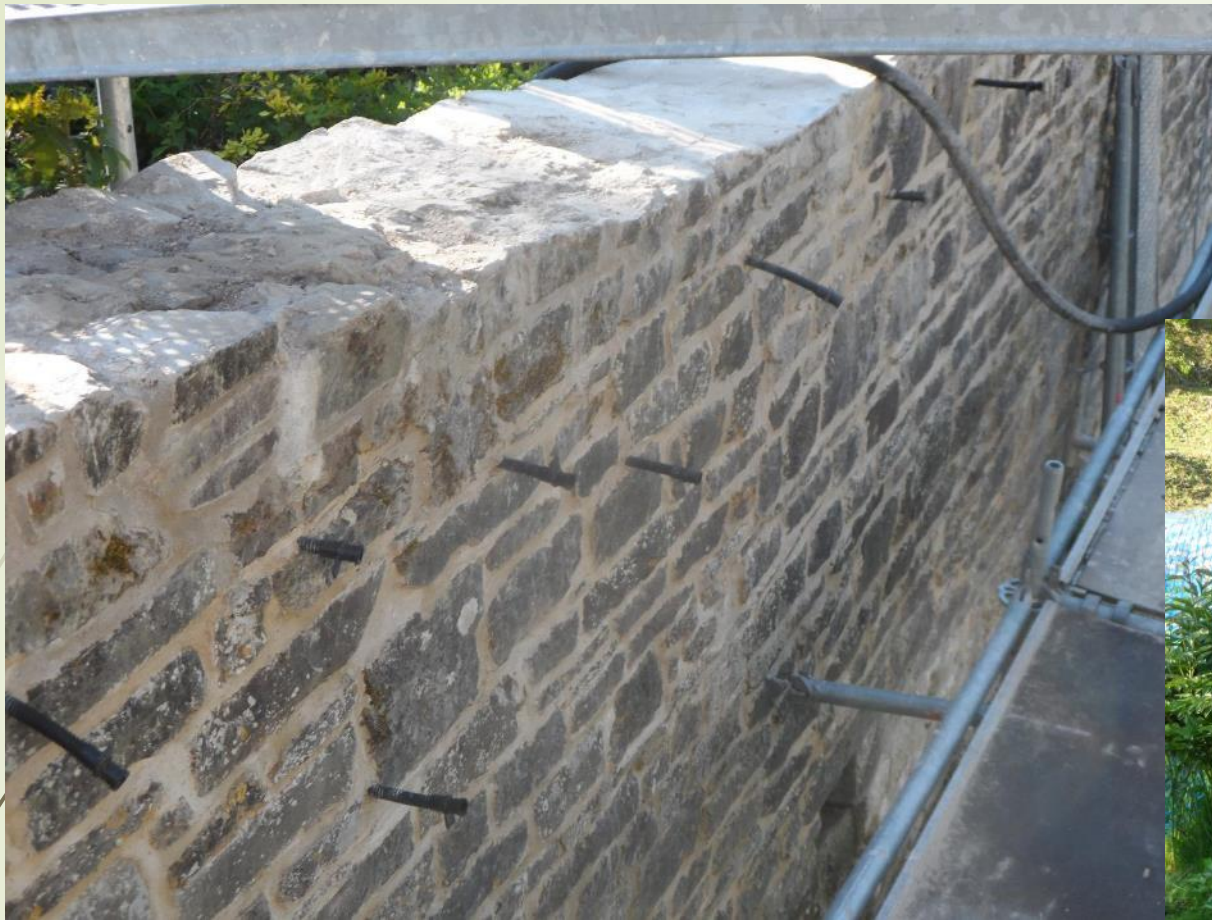
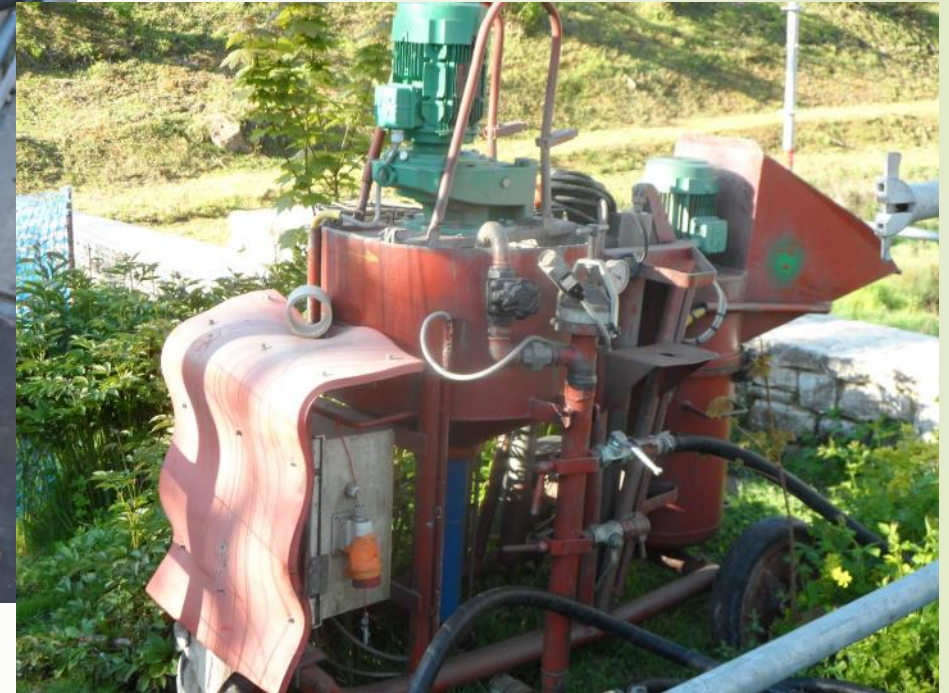
Les maçonneries extérieures des abords et du pont d'accès en arches, ont été consolidées par injection de chaux au moyen de la pompe spéciale représentée ci-dessus. Sur certains murs le tuyaux d'injection sont encore visibles.

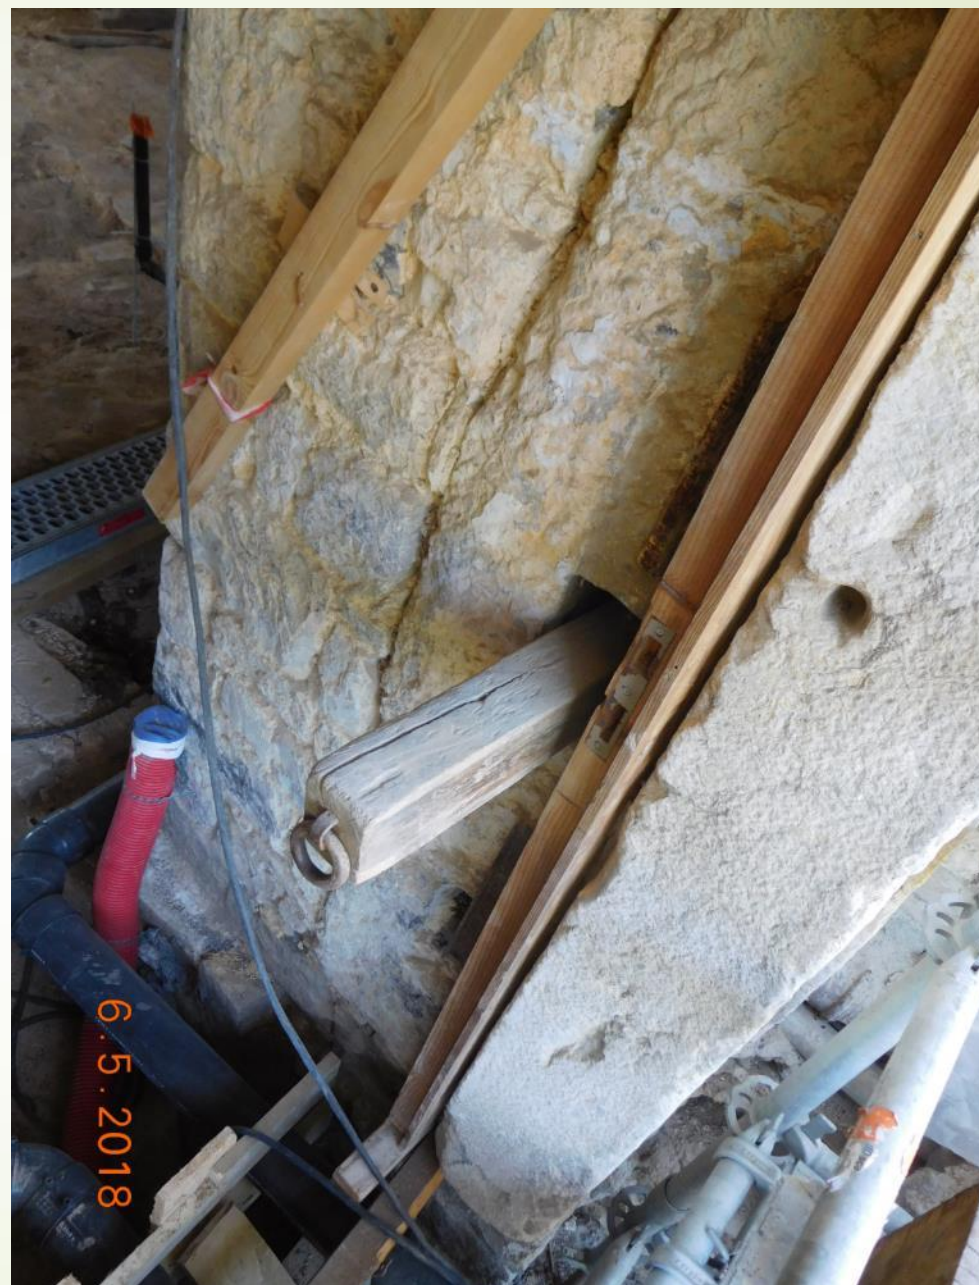
Cette cheminée était cachée dans le mur nord de l'ancienne cuisine. Elle sera réhabilitée dans un aspect proche de l'origine comme feu ouvert monumental.

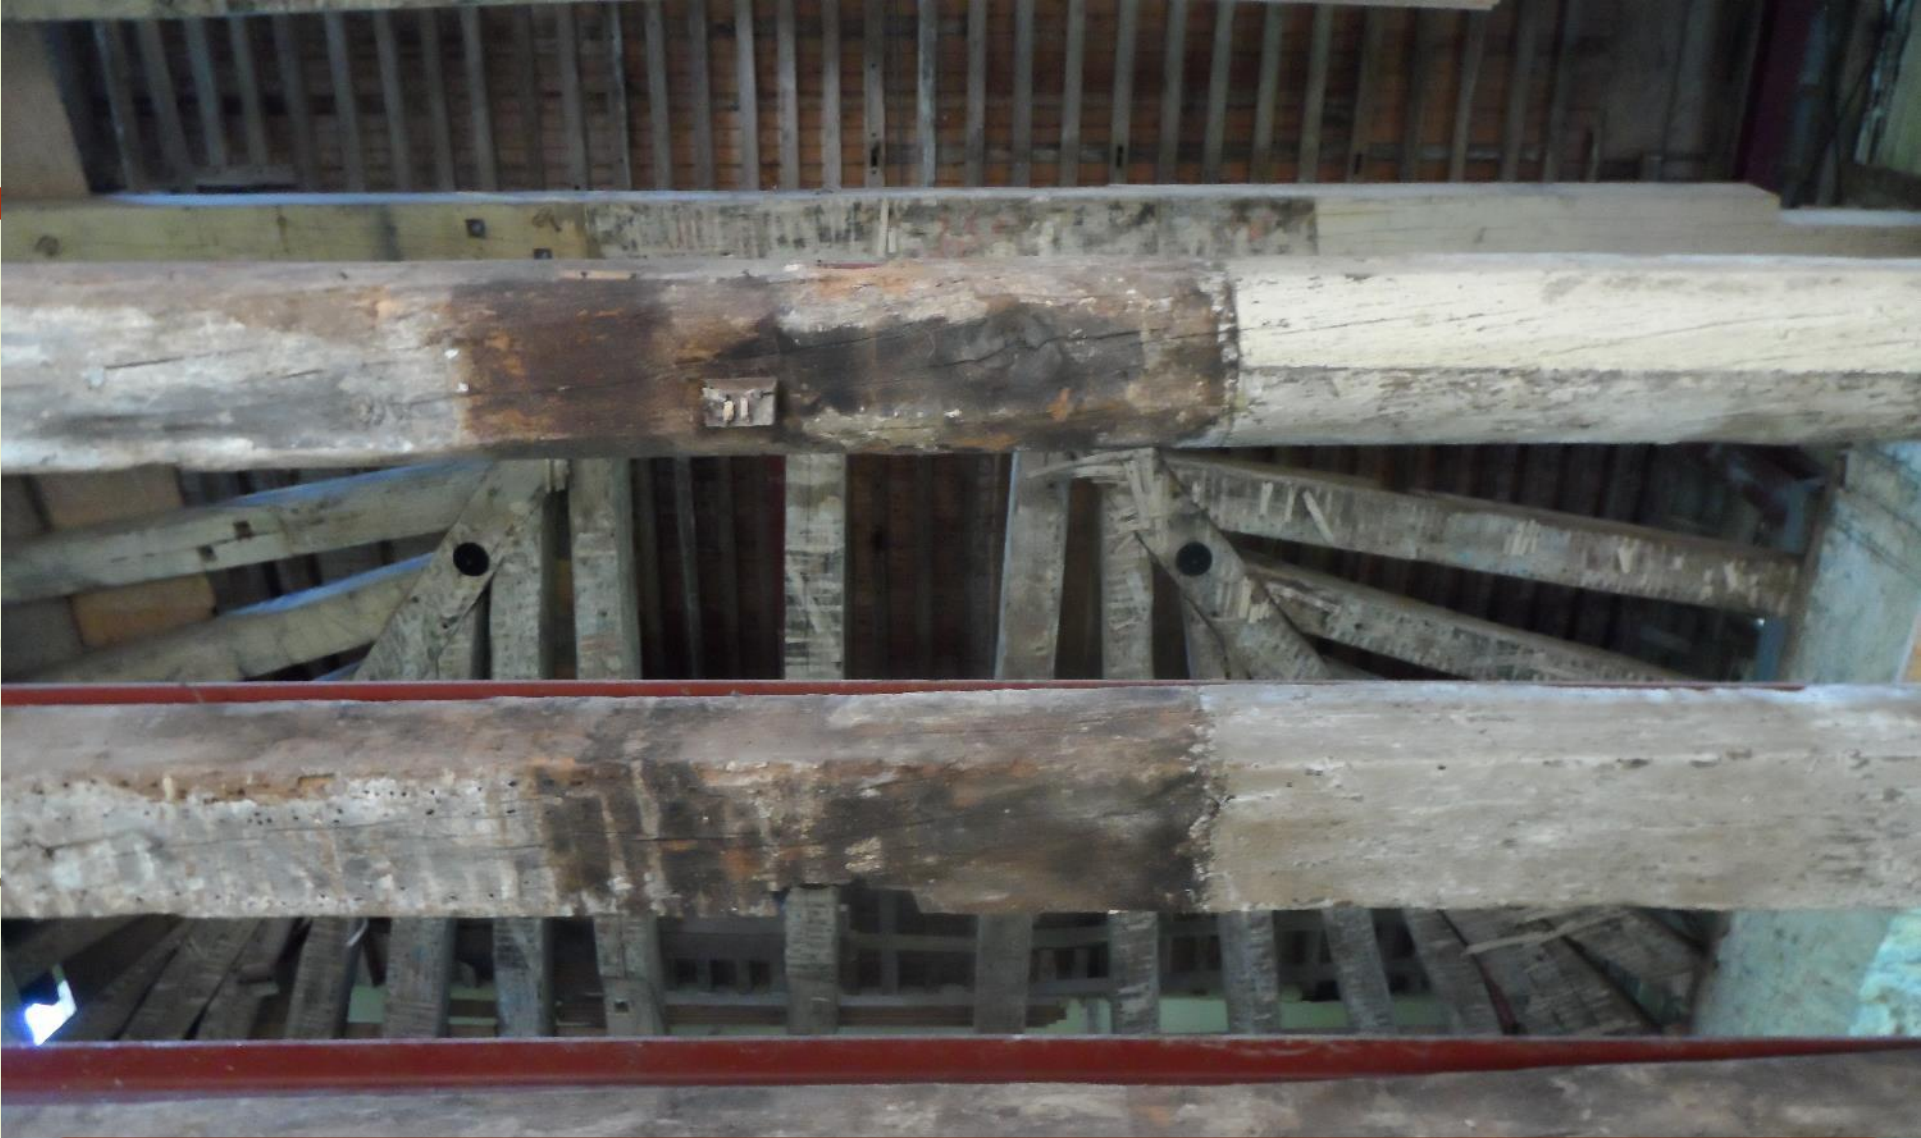
Les poutres du plancher du 1<sup>er</sup> étage ont été renforcées avec des profilés métalliques suite à la suppression des murs intérieurs et vu leur état de délabrement dû entre-autres aux infiltrations d'eau par les cheminées.

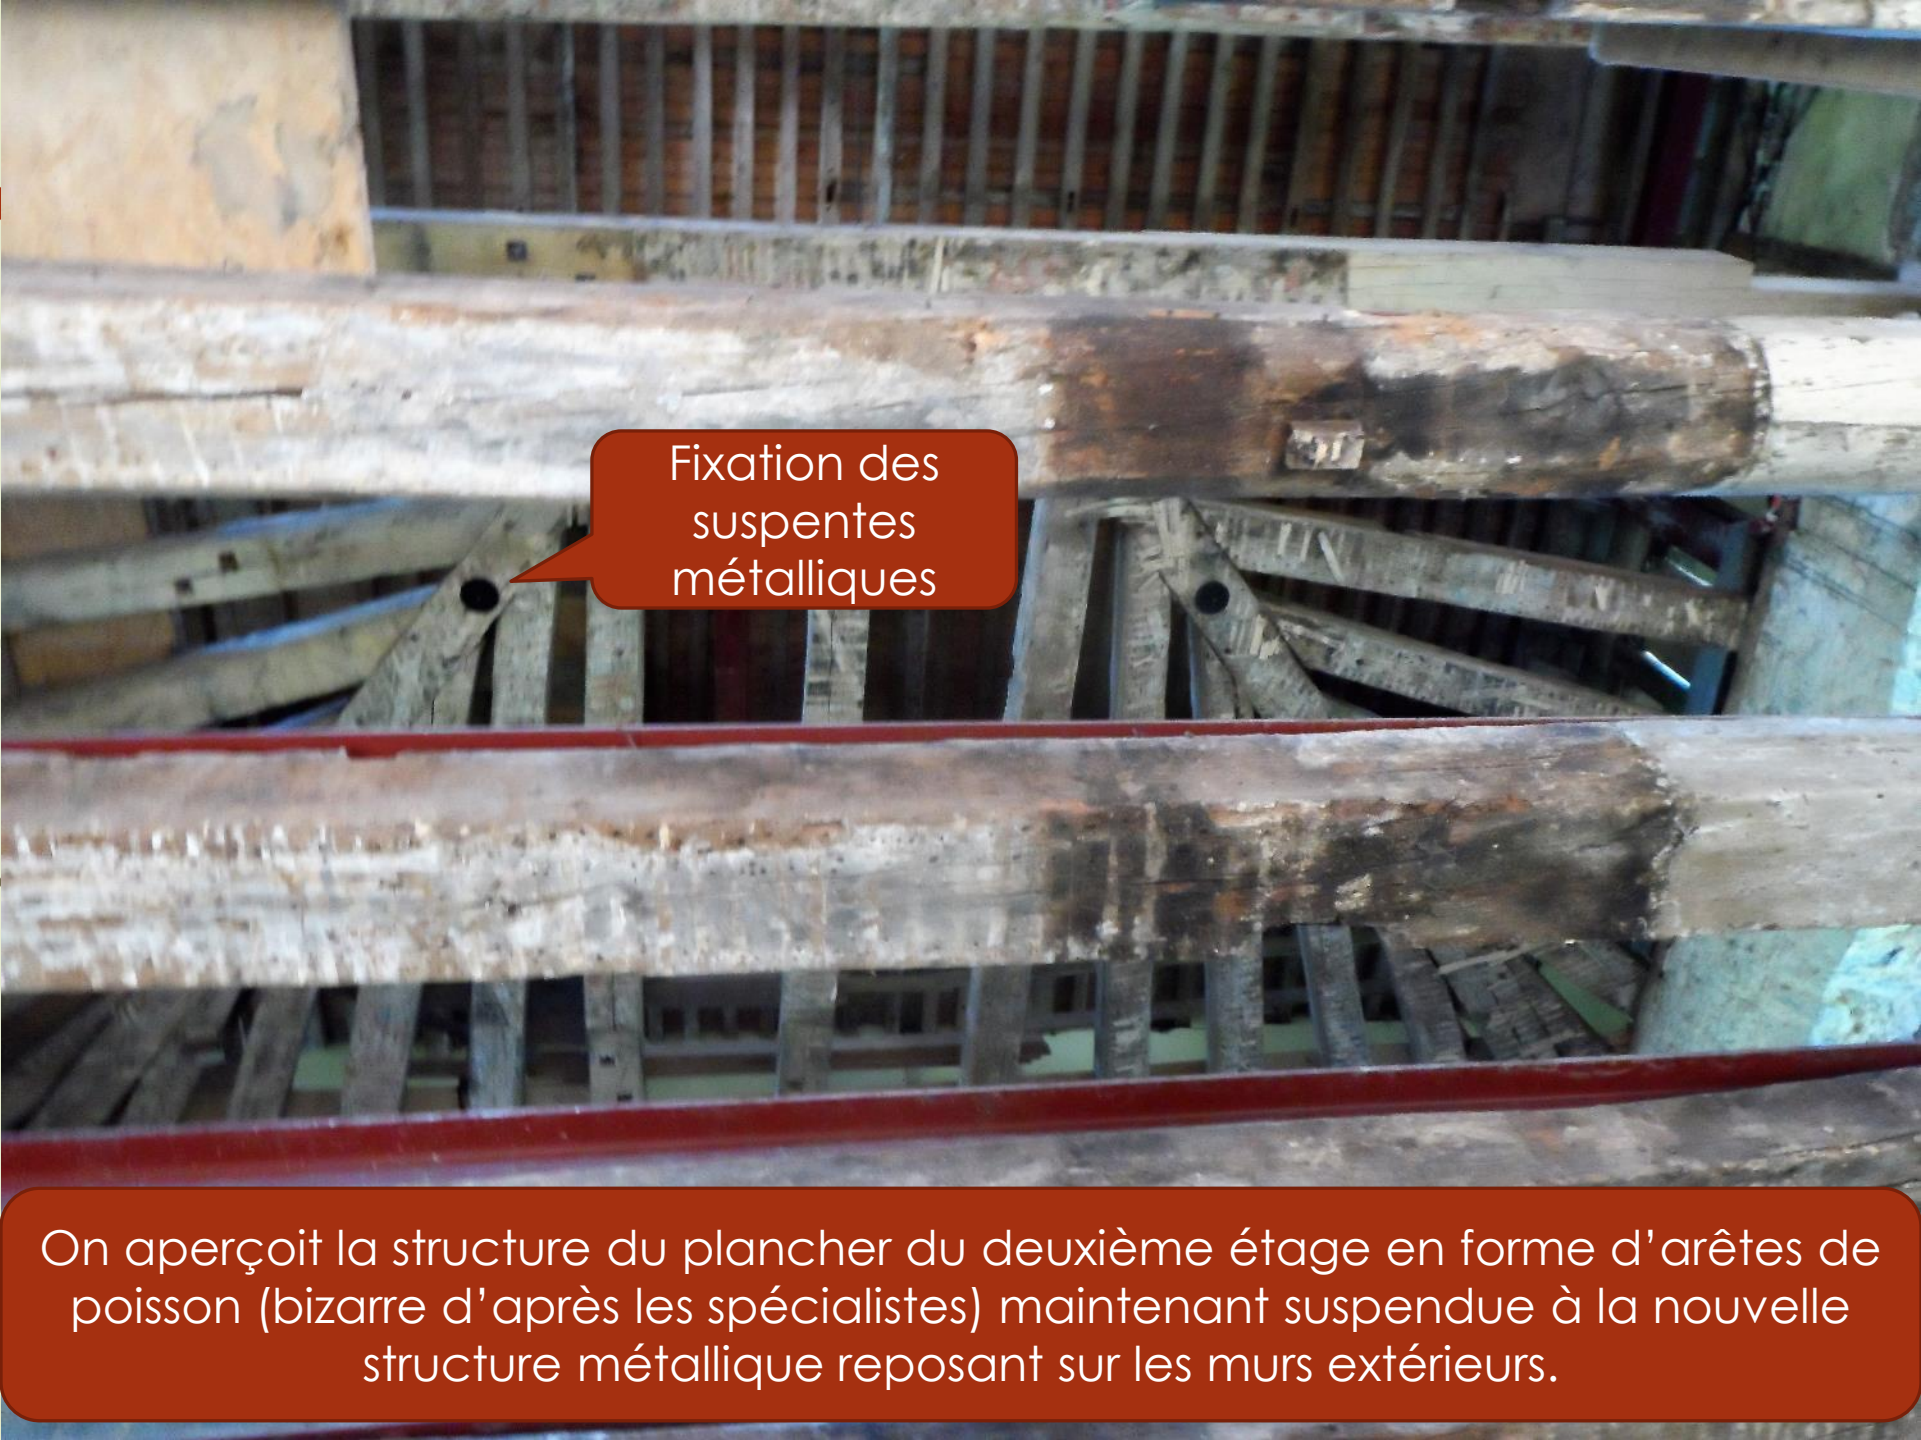
Fixation des  
suspentes  
métalliques

On aperçoit la structure du plancher du deuxième étage en forme d'arêtes de poisson (bizarre d'après les spécialistes) maintenant suspendue à la nouvelle structure métallique reposant sur les murs extérieurs.

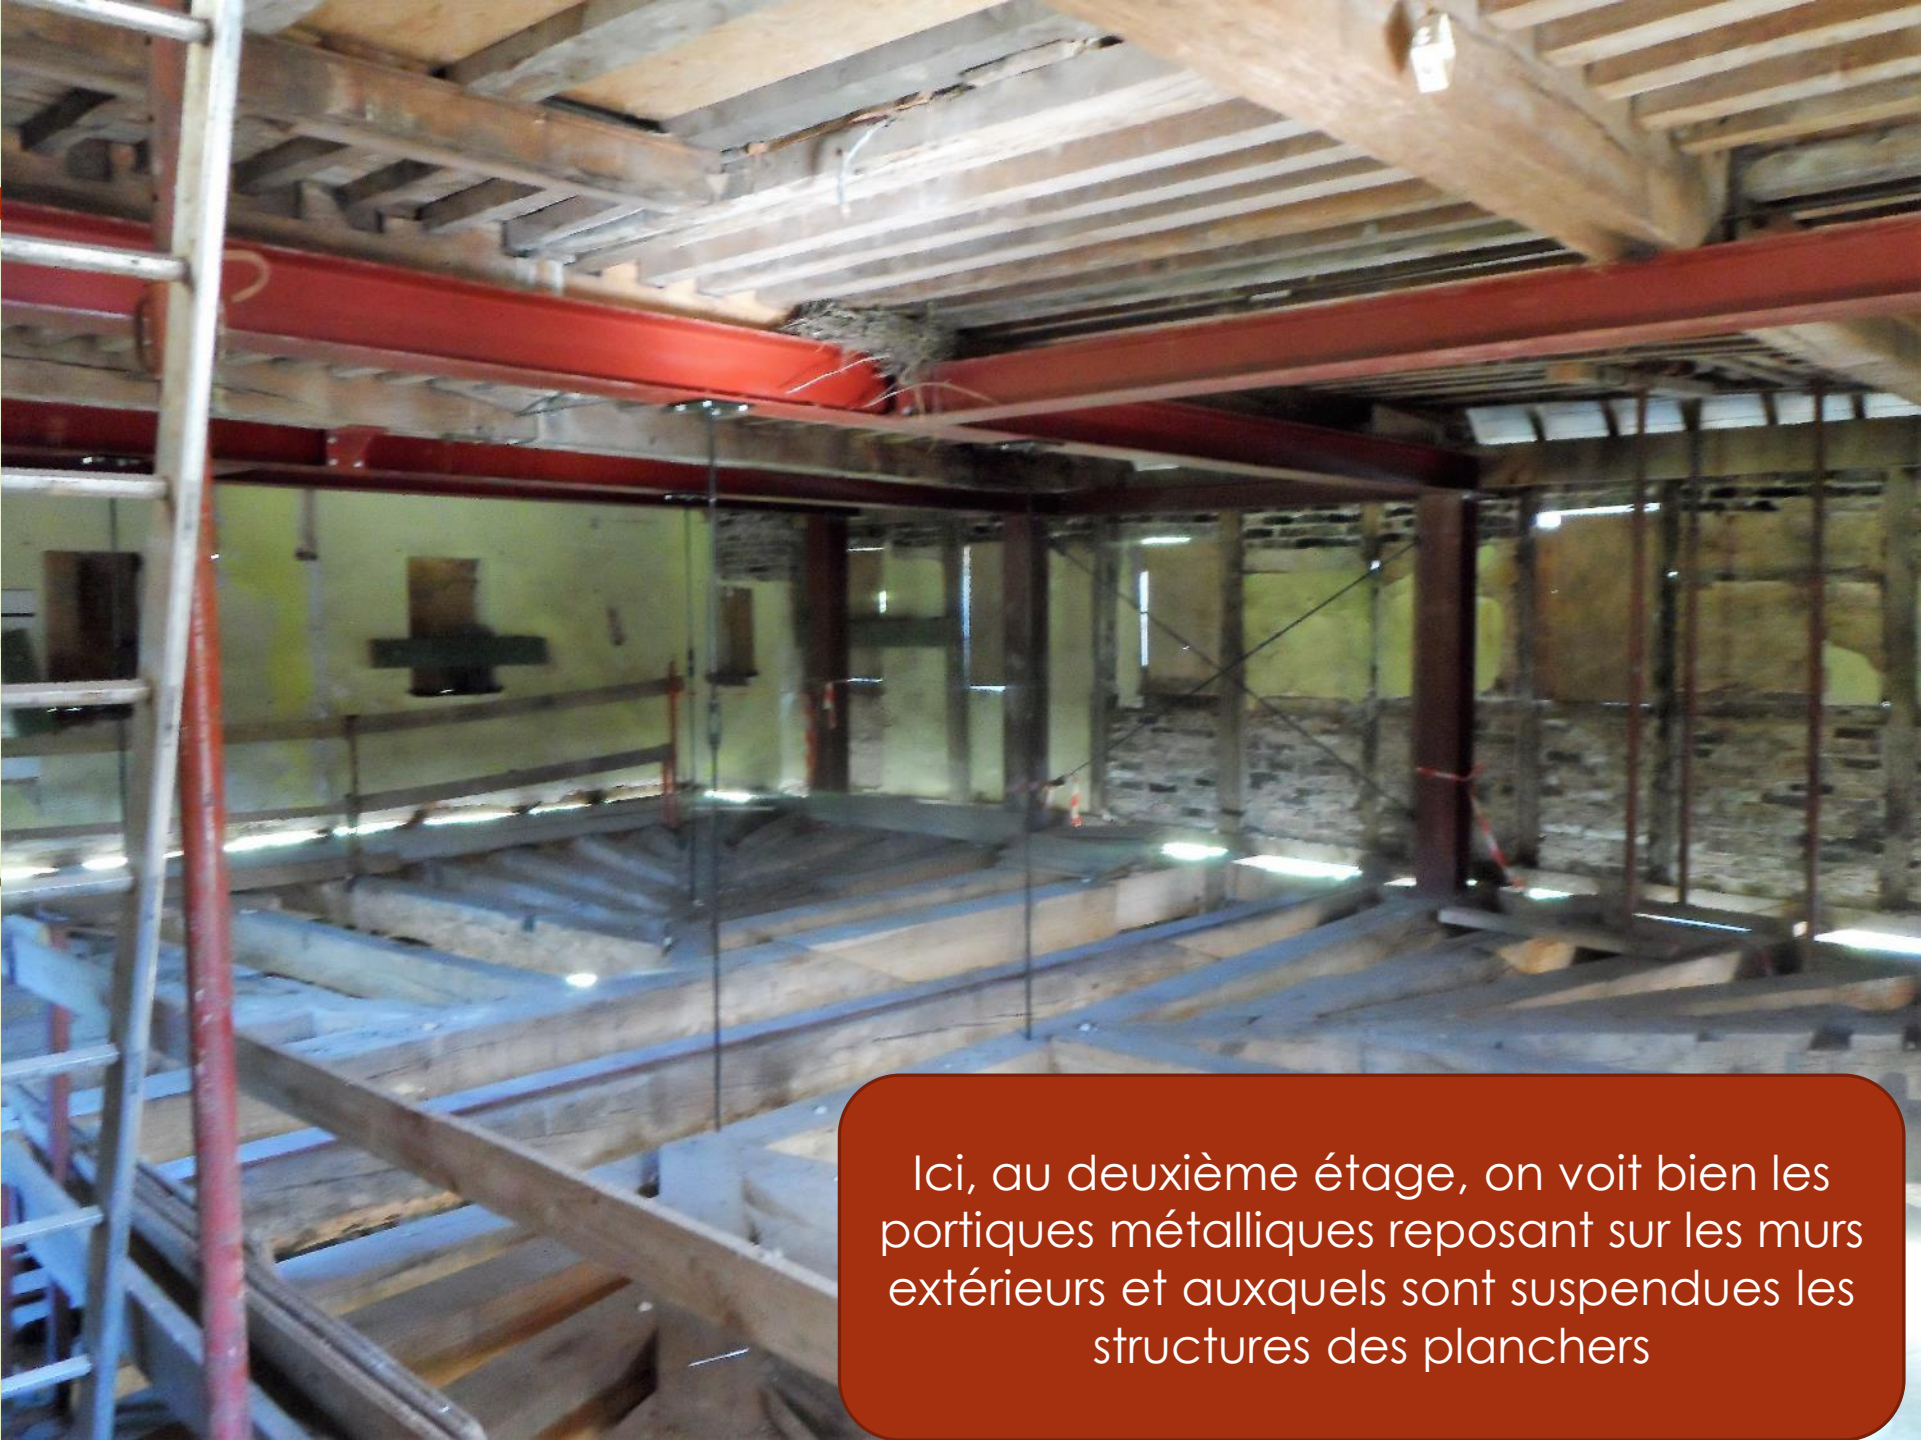
Ici, au deuxième étage, on voit bien les portiques métalliques reposant sur les murs extérieurs et auxquels sont suspendues les structures des planchers

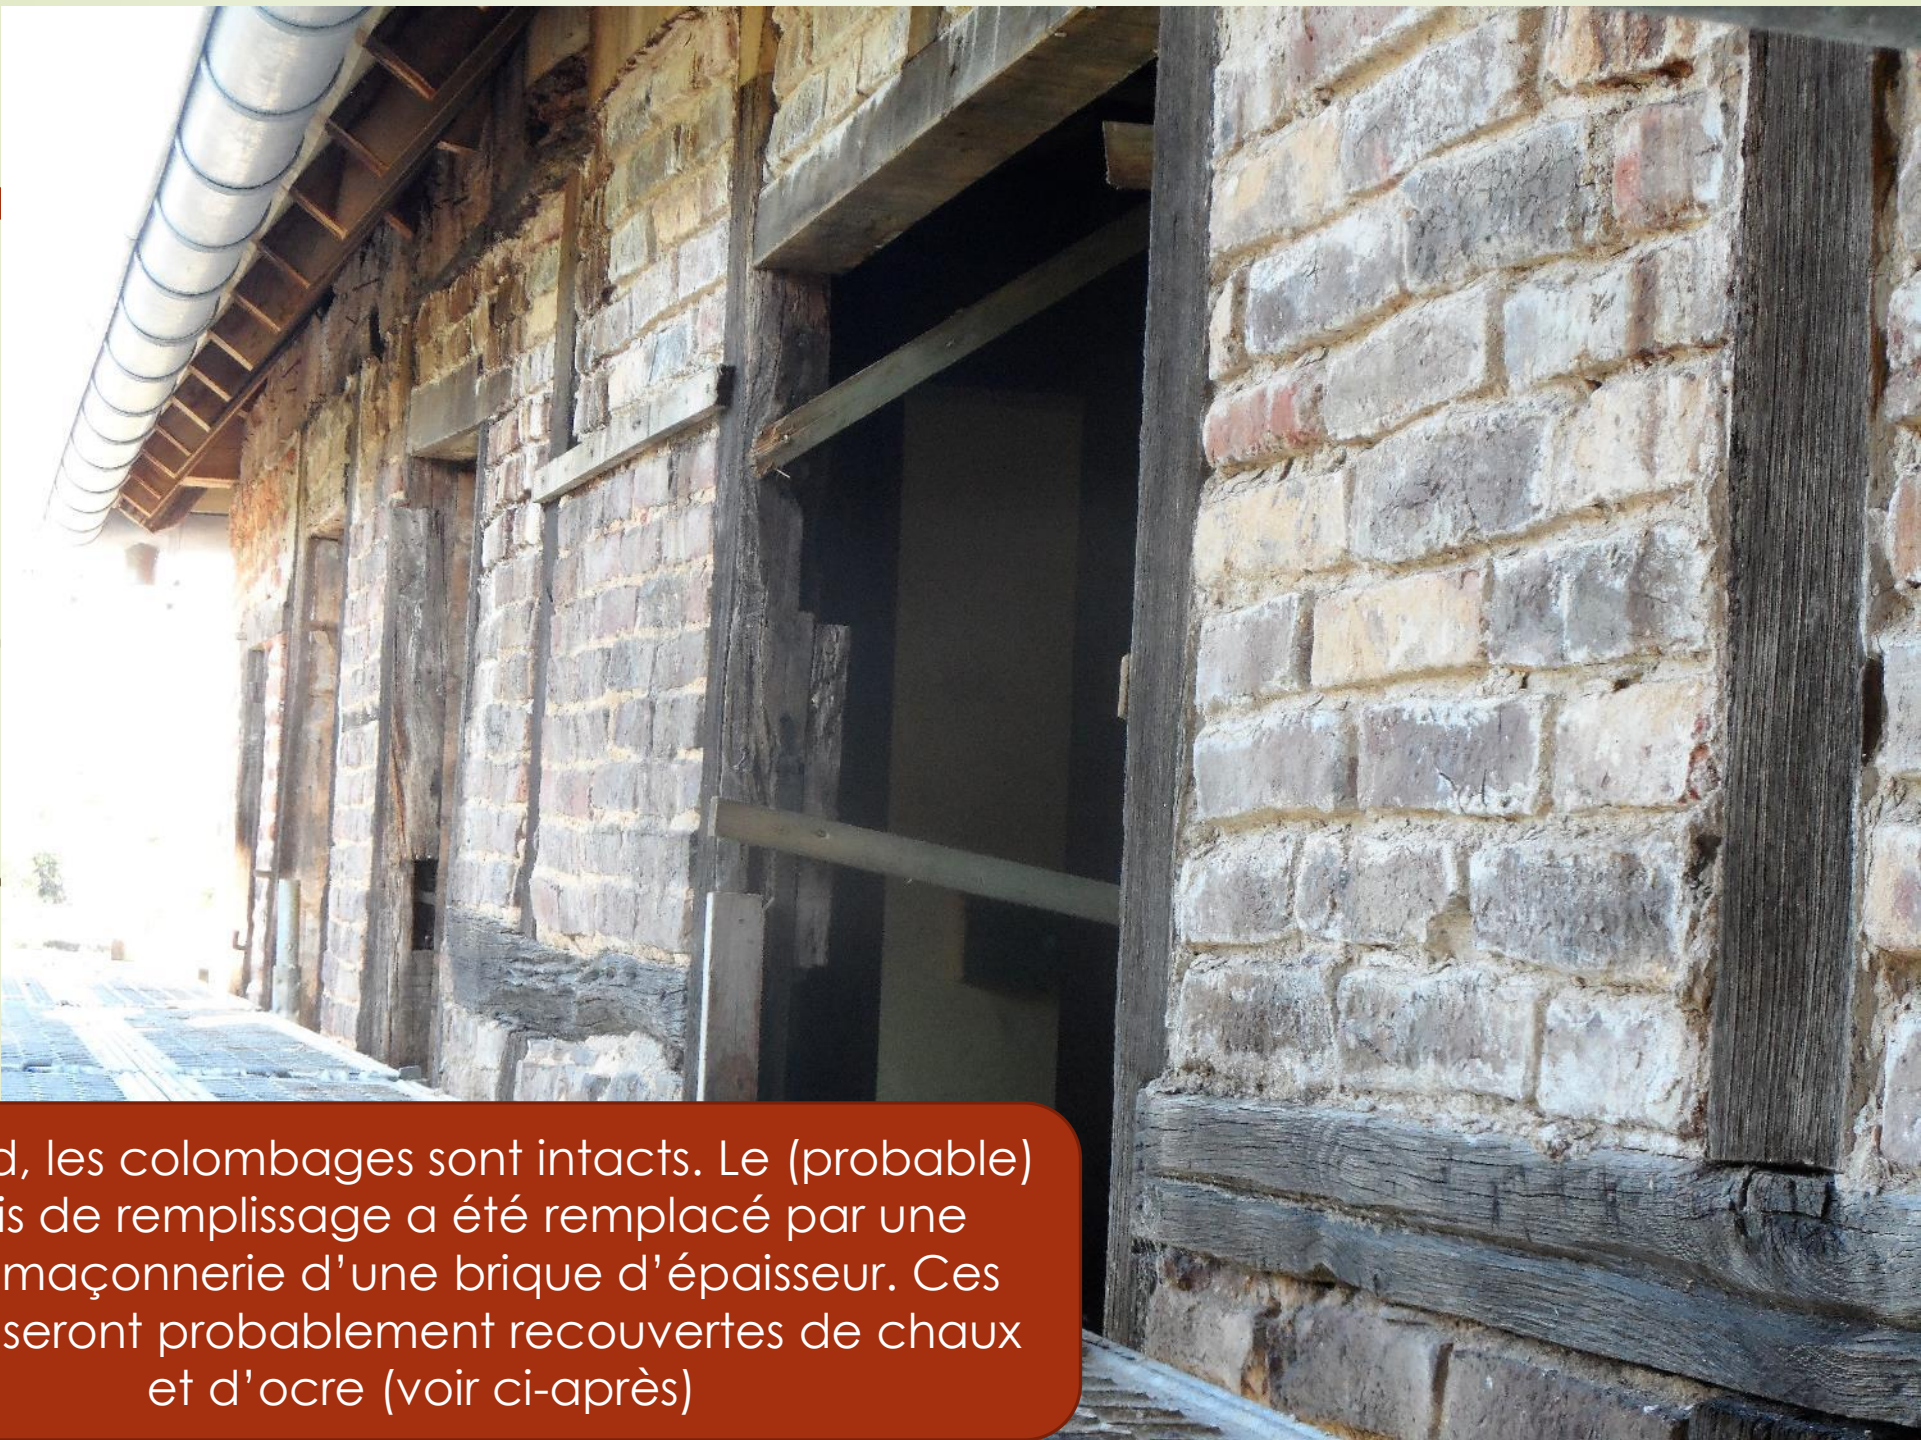
Côté sud, les colombages sont intacts. Le (probable) torchis de remplissage a été remplacé par une simple maçonnerie d'une brique d'épaisseur. Ces briques seront probablement recouvertes de chaux et d'ocre (voir ci-après)

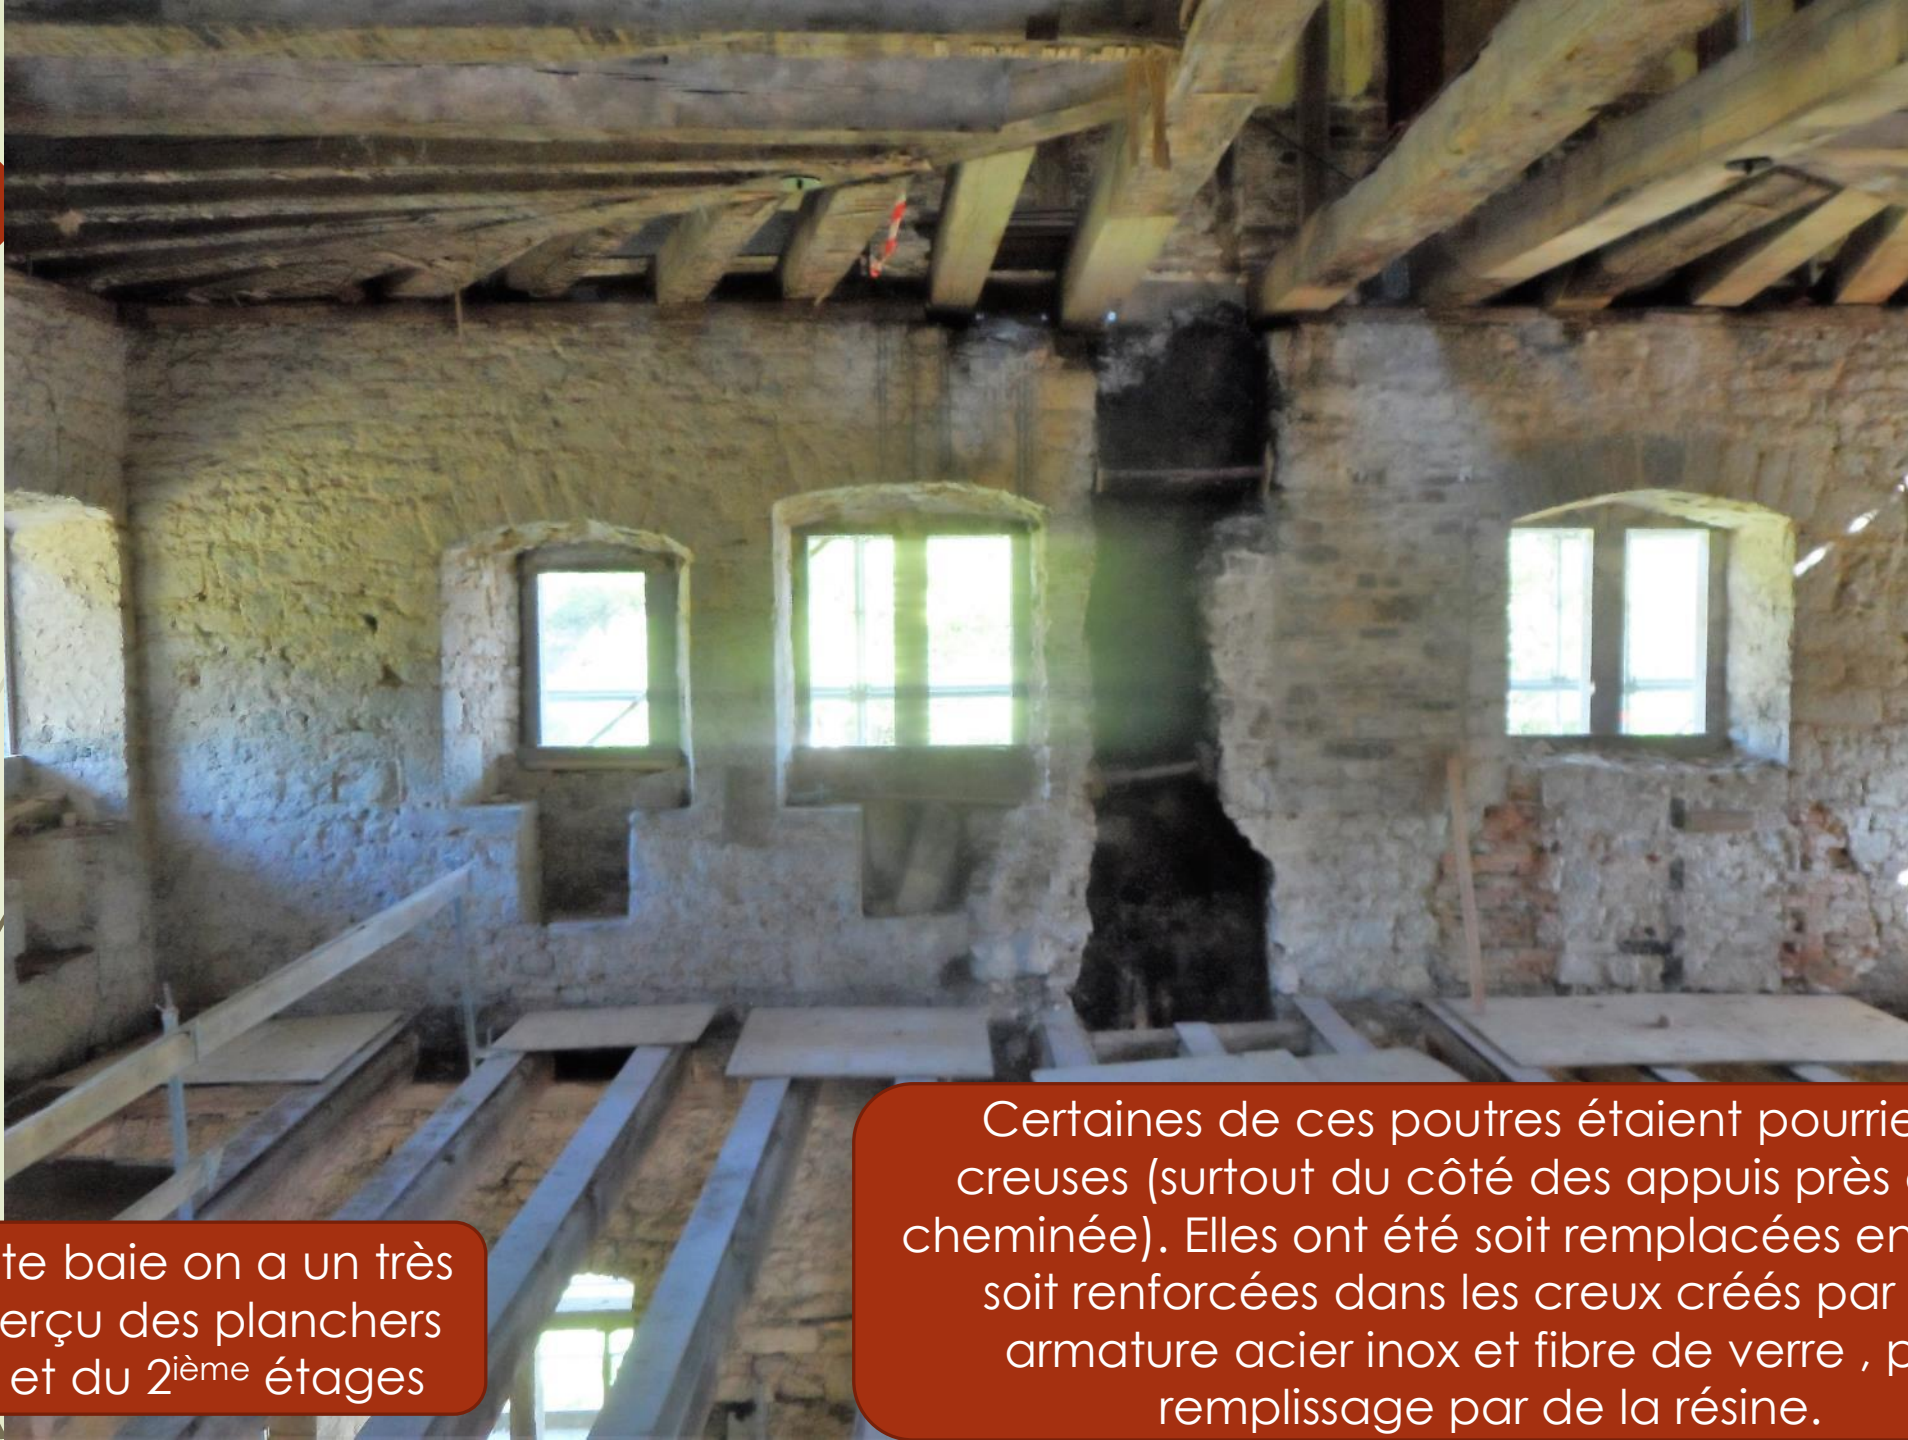
Par cette baie on a un très bel aperçu des planchers du 1<sup>er</sup> et du 2<sup>ème</sup> étages

Certaines de ces poutres étaient pourries et creuses (surtout du côté des appuis près de la cheminée). Elles ont été soit remplacées en partie, soit renforcées dans les creux créés par une armature acier inox et fibre de verre , puis remplissage par de la résine.

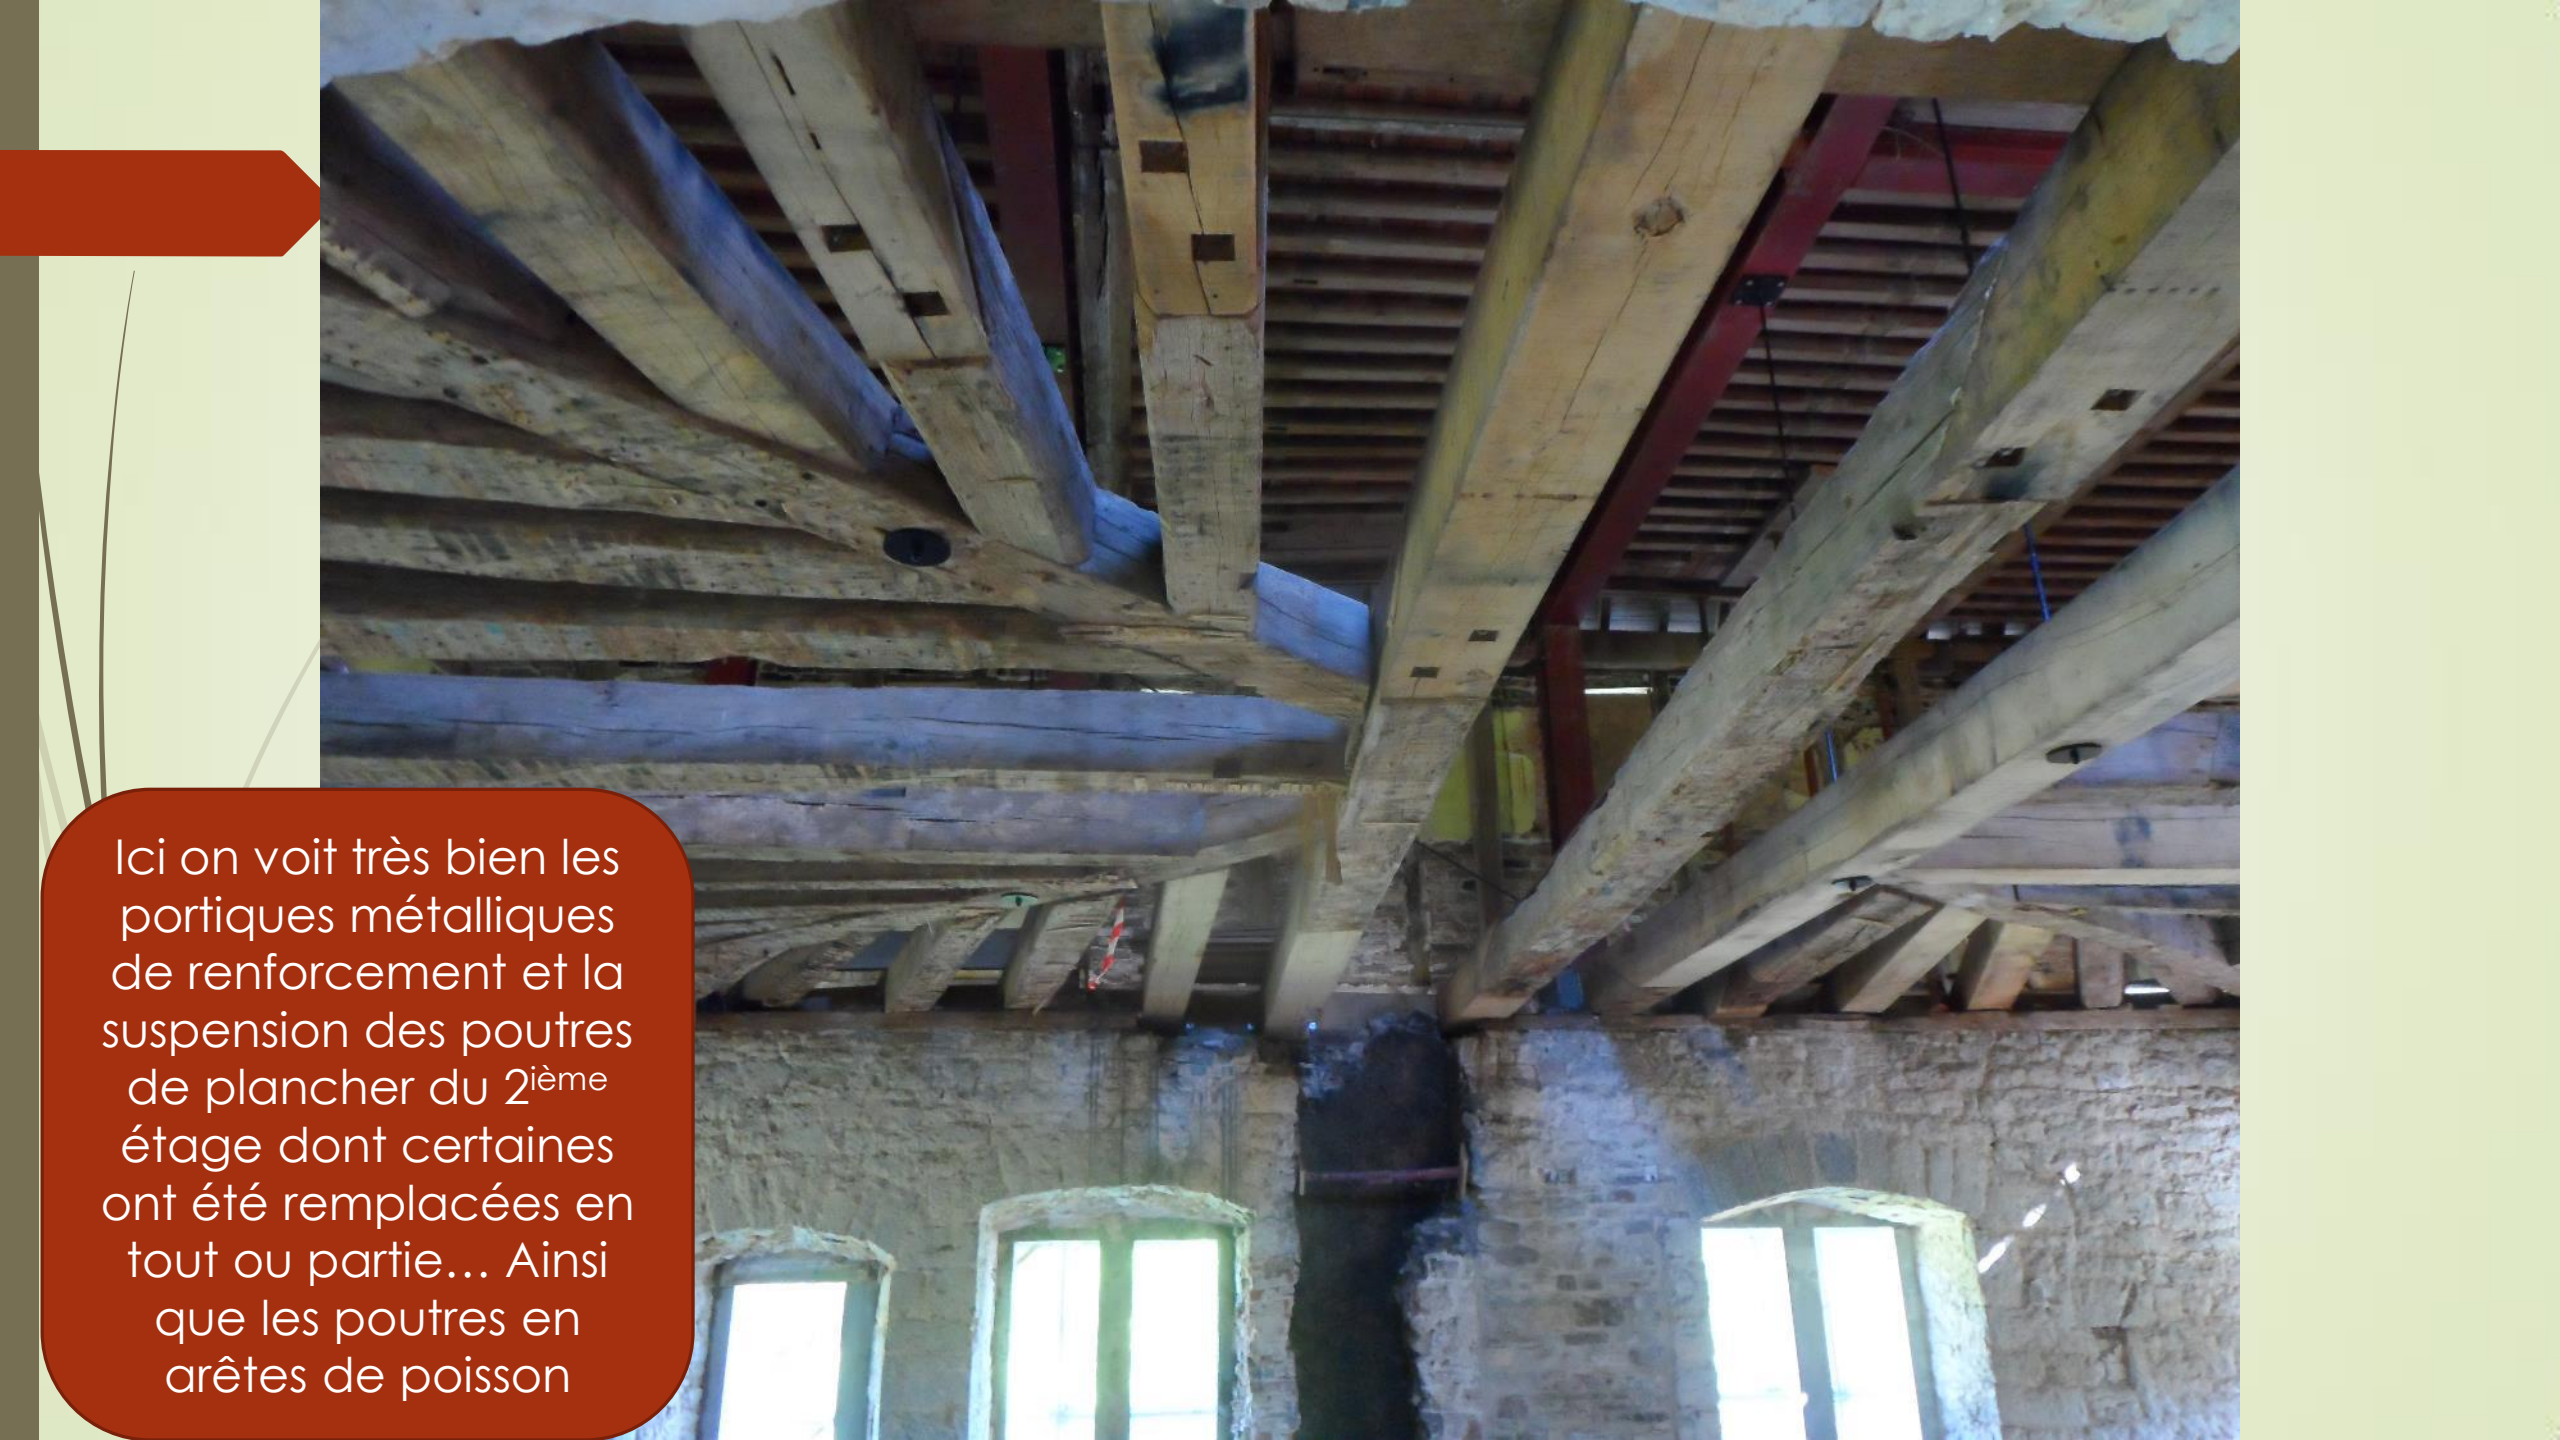
Ici on voit très bien les portiques métalliques de renforcement et la suspension des poutres de plancher du 2<sup>ème</sup> étage dont certaines ont été remplacées en tout ou partie... Ainsi que les poutres en arêtes de poisson

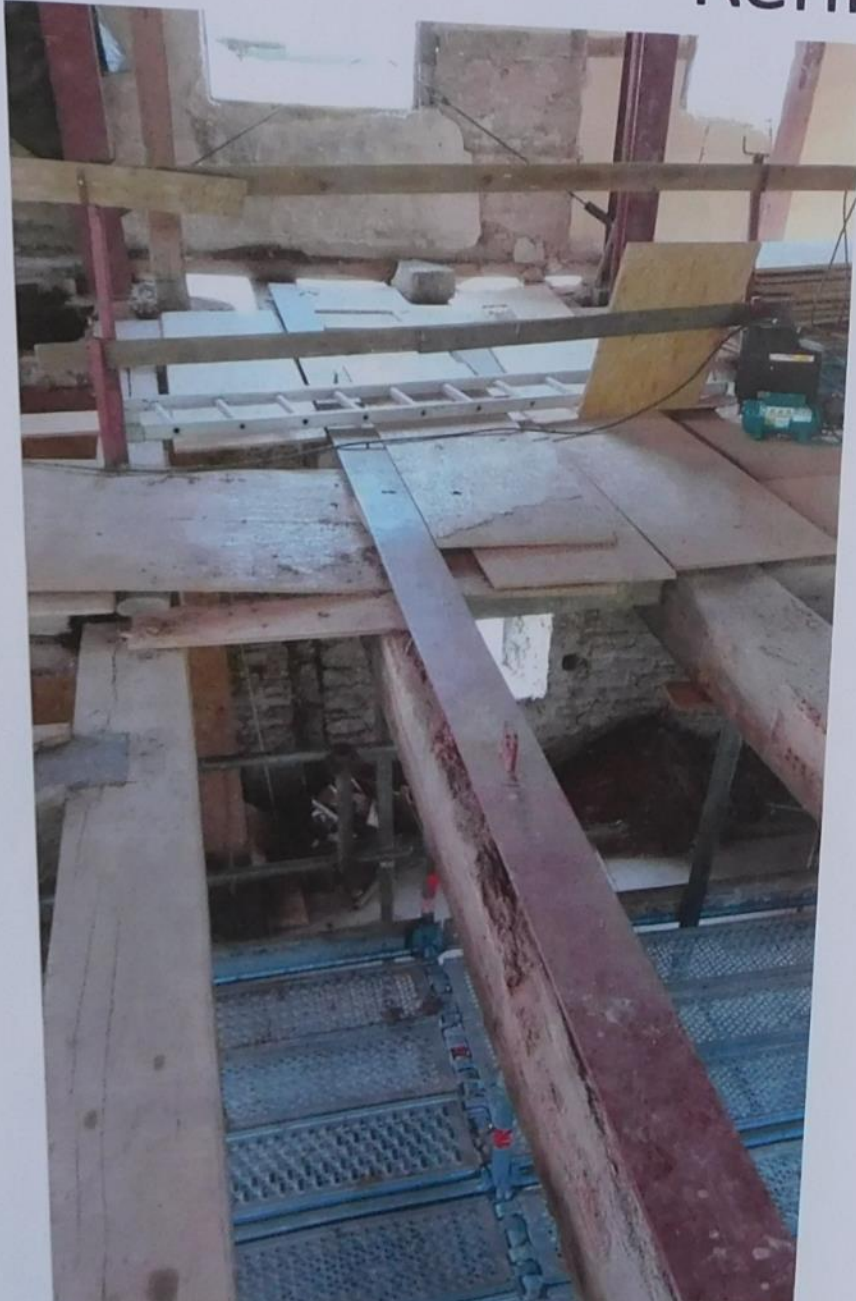
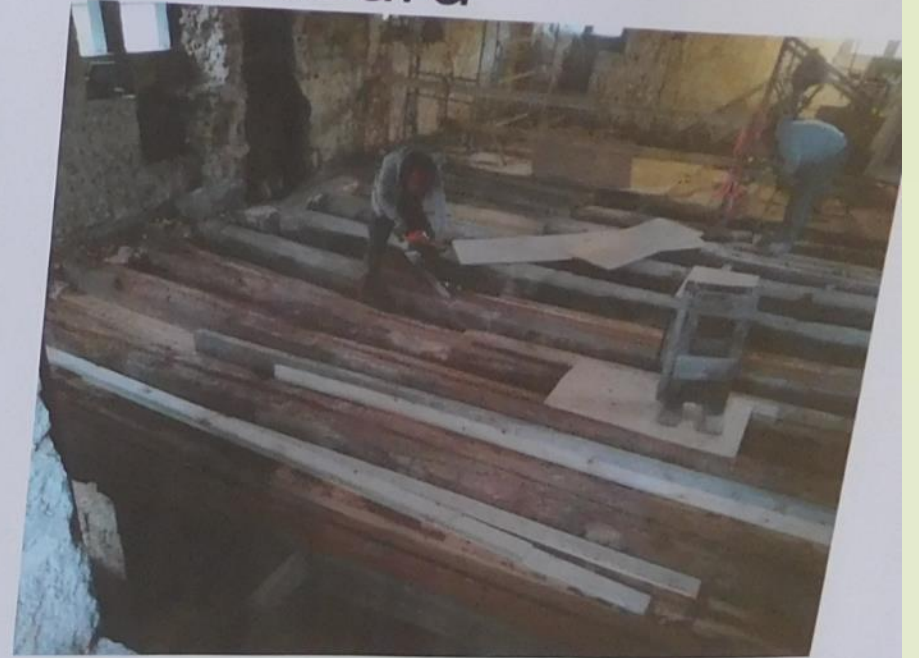
Des poutres de  
l'encorbellement ont  
dû être remplacées.
