# RENOVATION DU DONJON AN 2 Journée chantiers ouverts 06 mai 2018

par **Freddy BERNIER**, ir Colonel du Génie e.r. et **Pascal ANDRE**, ingénieur agronome

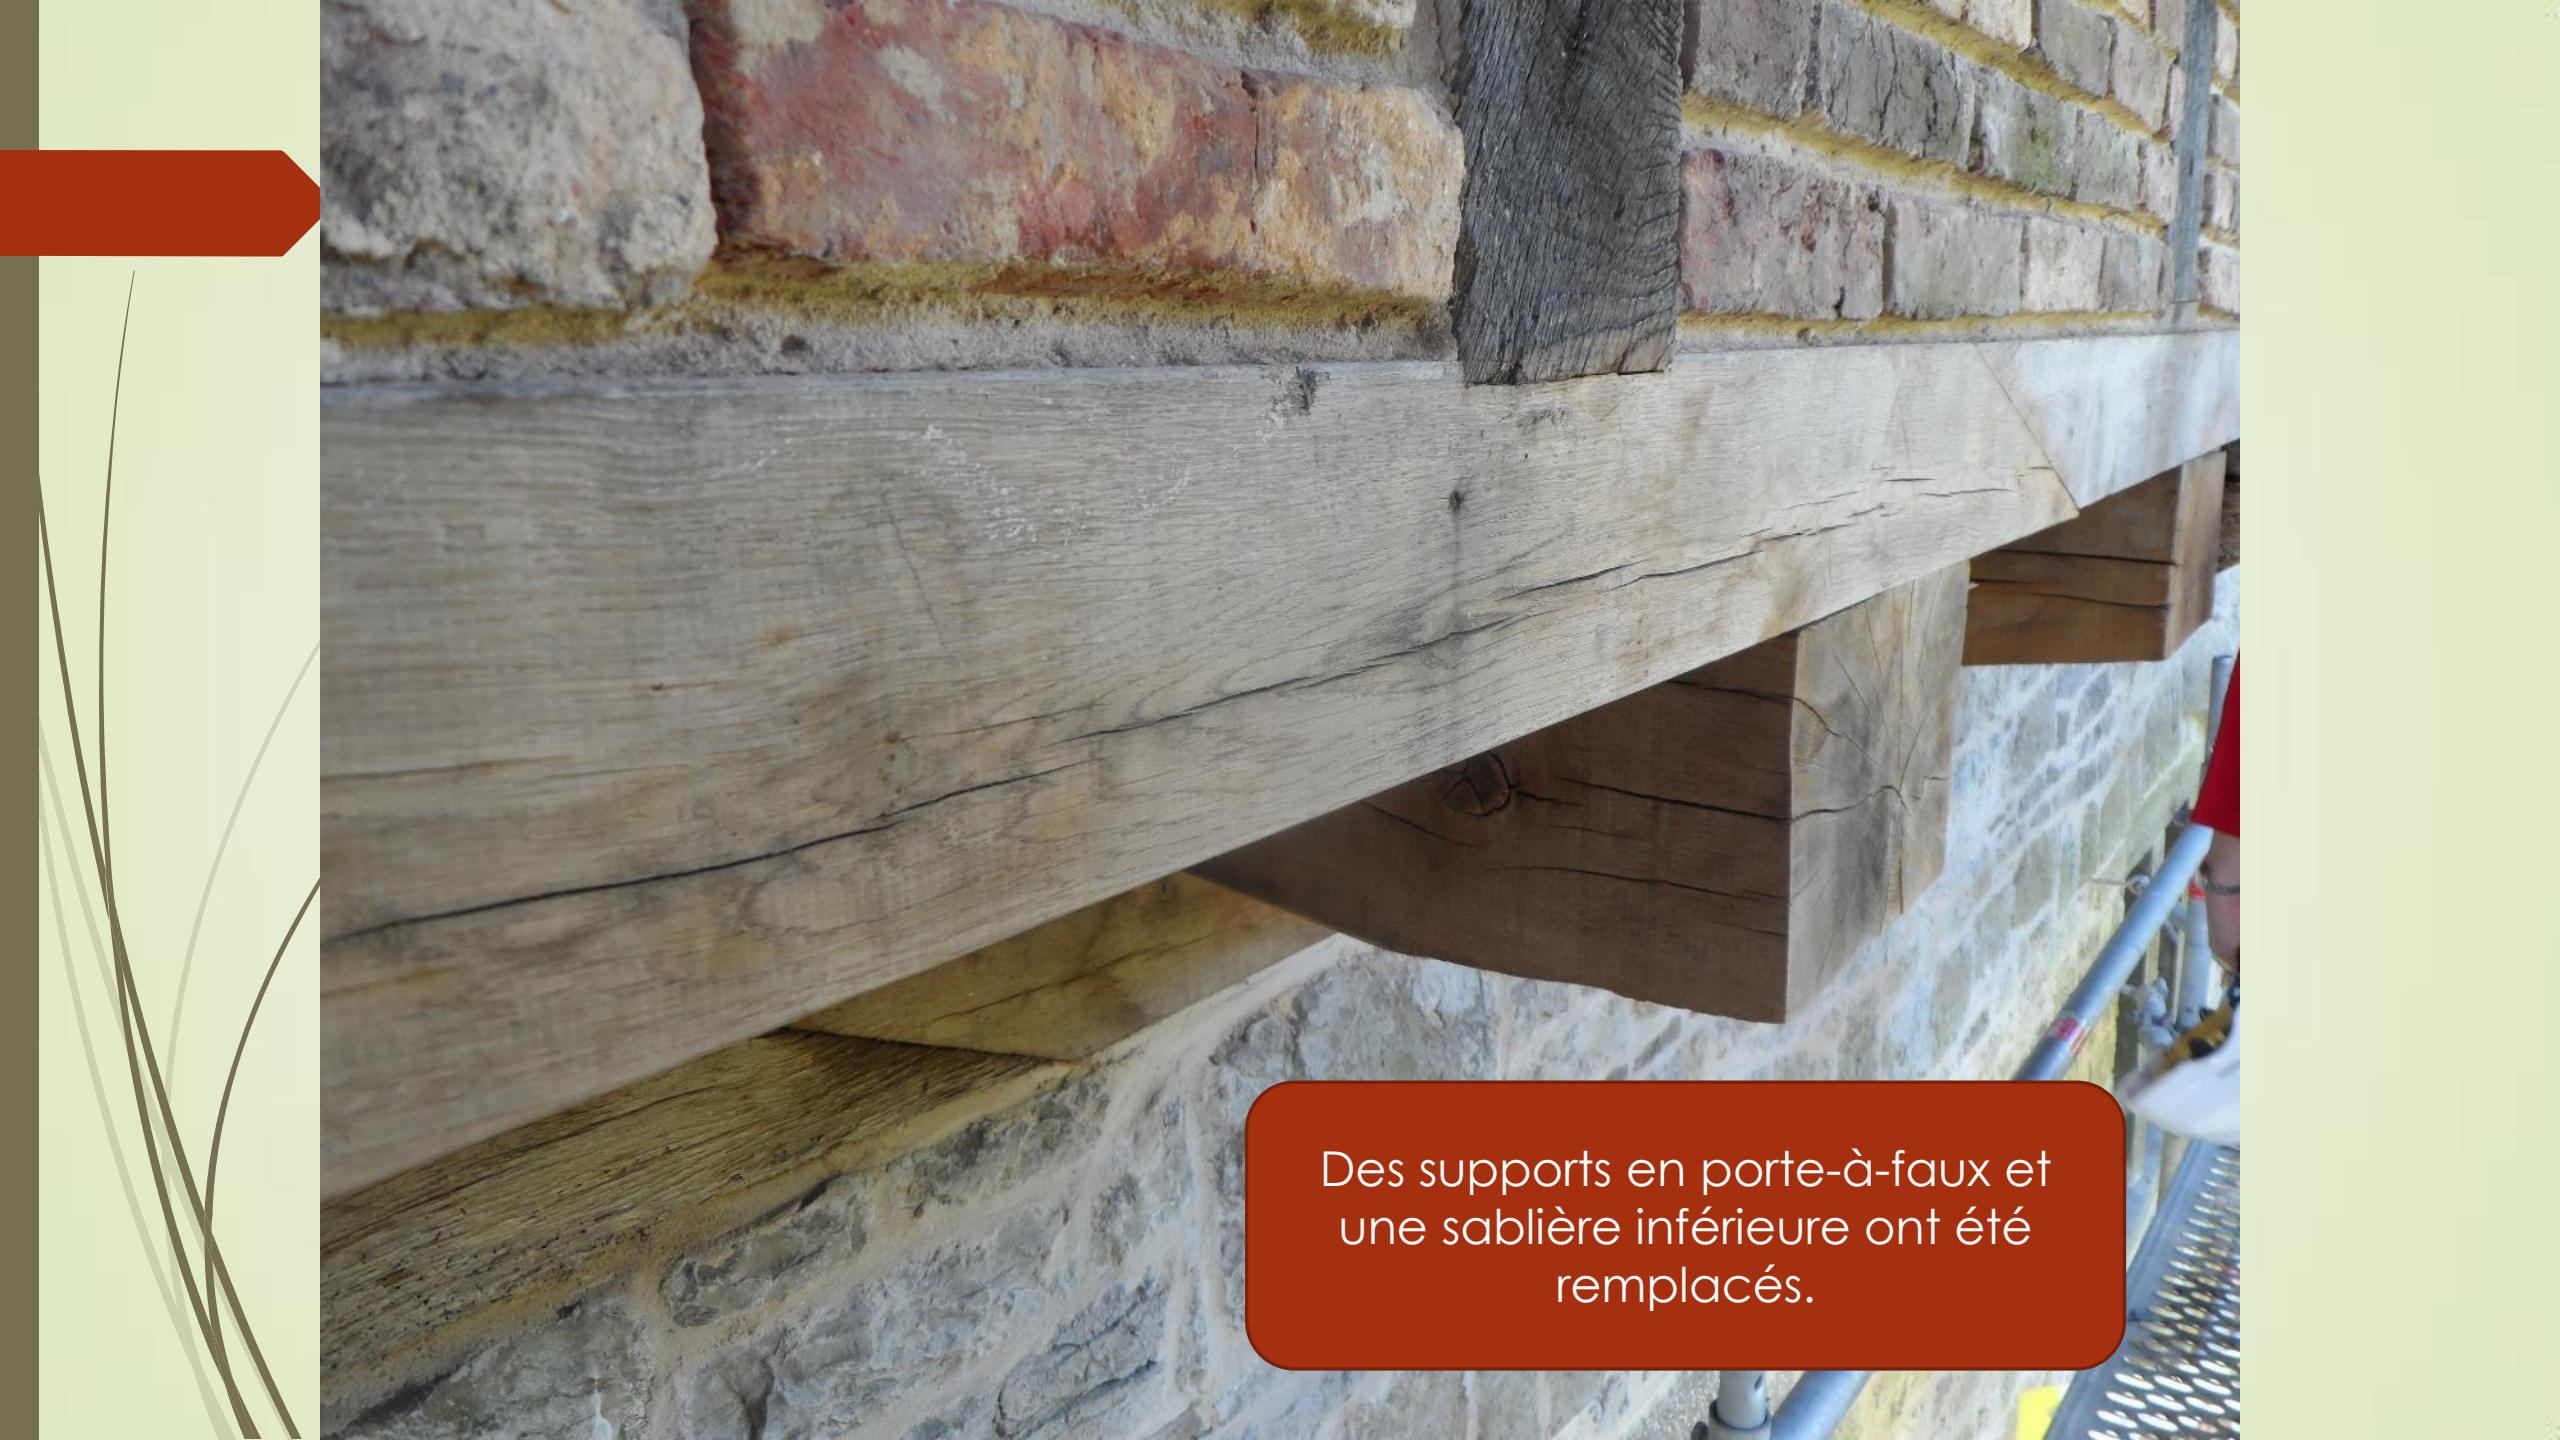
Des supports en porte-à-faux et  
une sablière inférieure ont été  
remplacés.

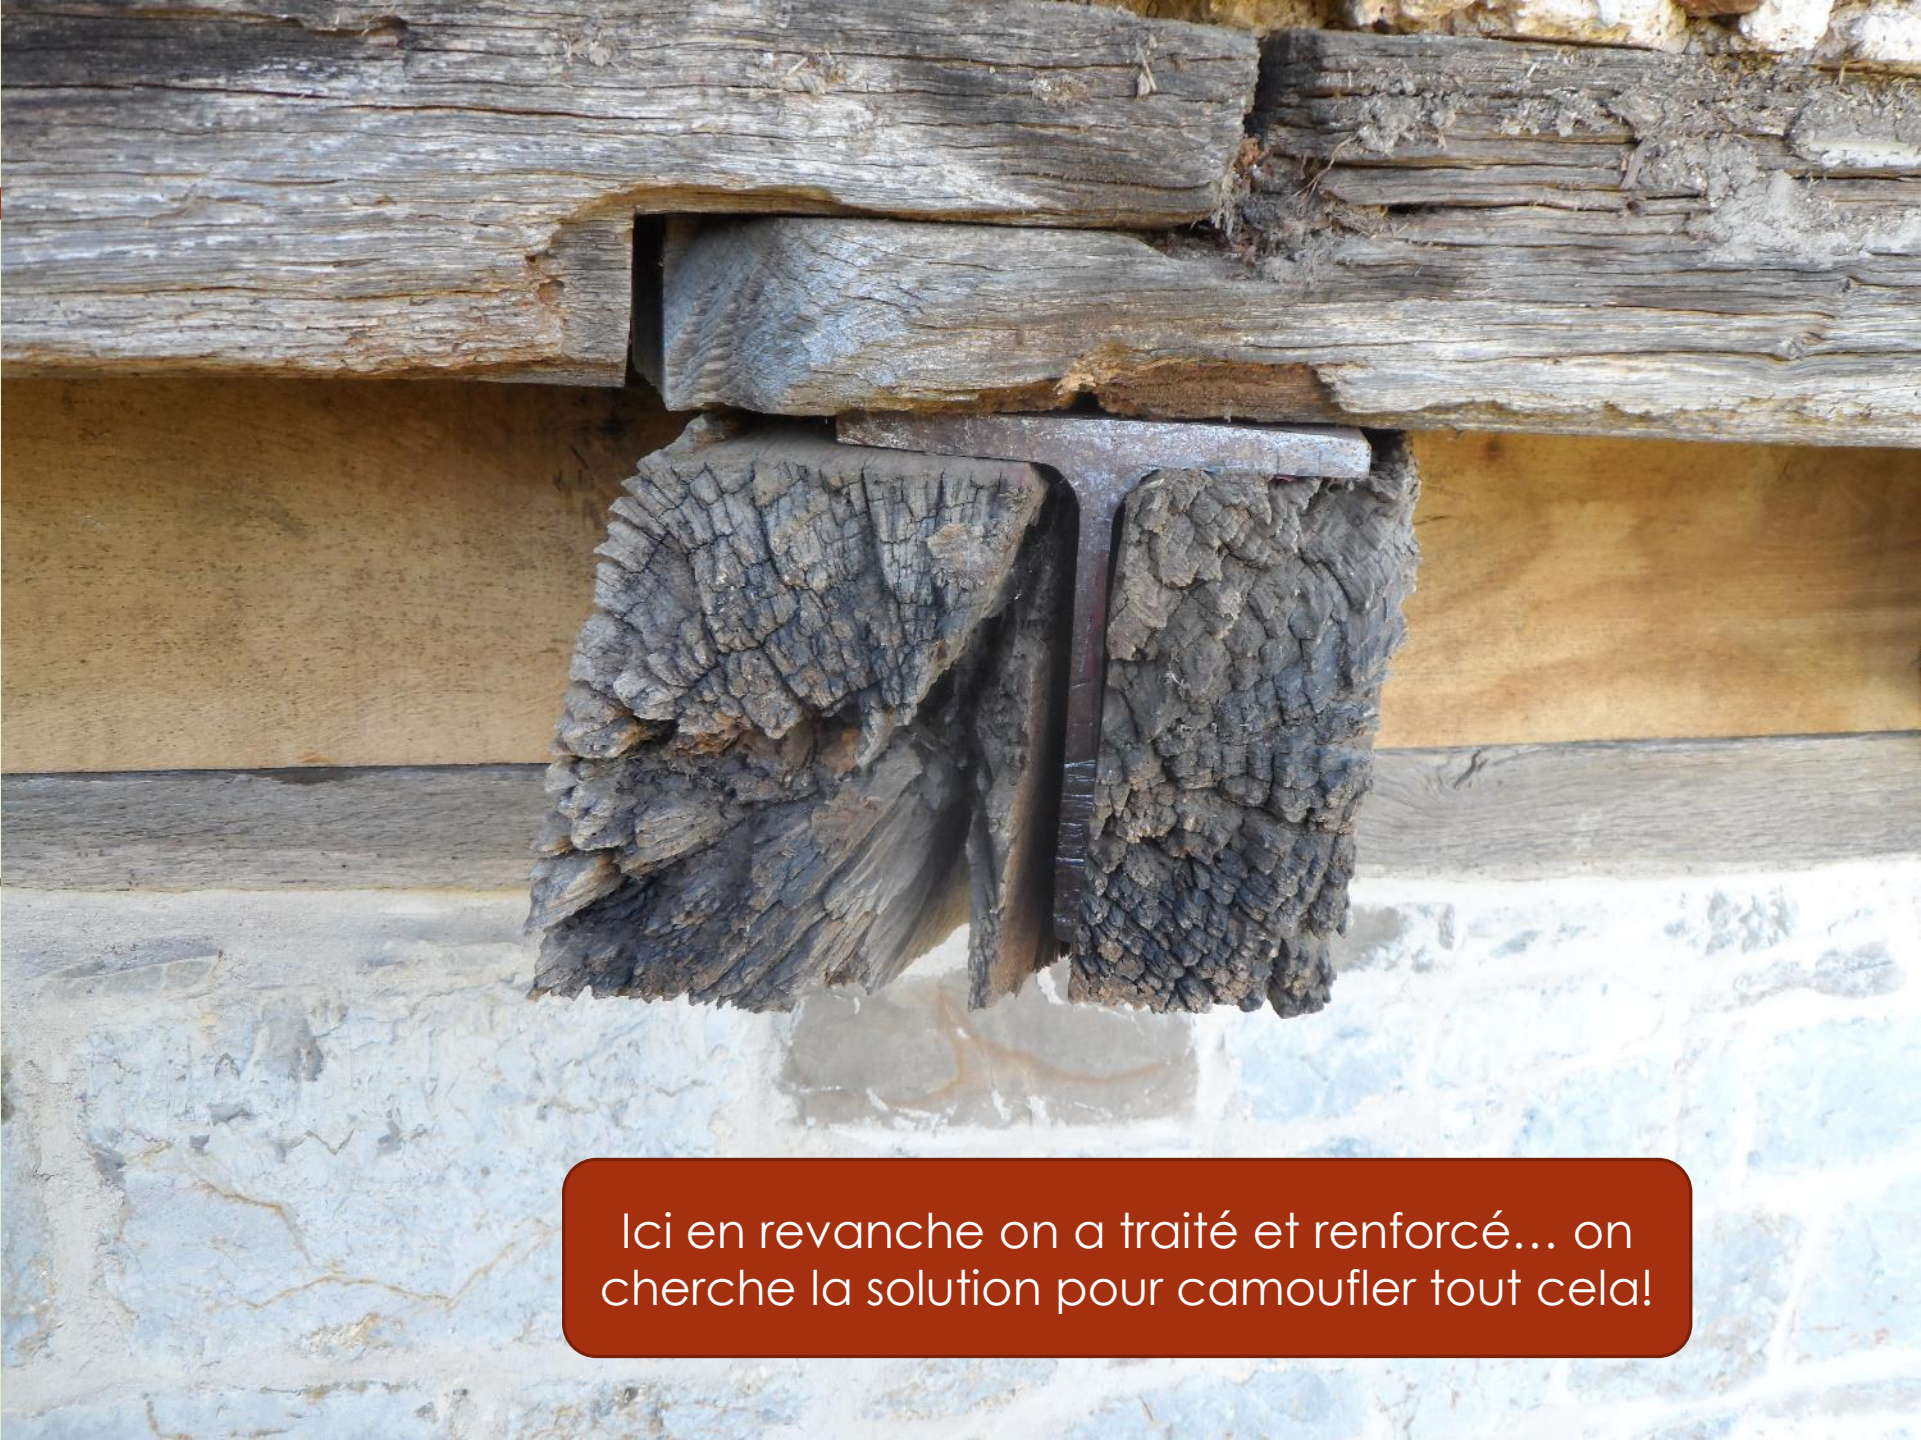
Ici en revanche on a traité et renforcé... on cherche la solution pour camoufler tout cela!

Restauration de la poutre du  
coin Nord-Ouest du hord du  
donjon.

Des poutres métalliques en T ont  
été introduites dans les madriers

En chêne du hord sur une  
longueur d'environ 1 à 1,5m.

L'opération très périlleuse a  
nécessité de soulever au vérin  
hydraulique de quelques  
centimètres la structure du  
hord pour permettre la saignée  
à la tronçonneuse et  
l'introduction de la poutre  
métallique en T.

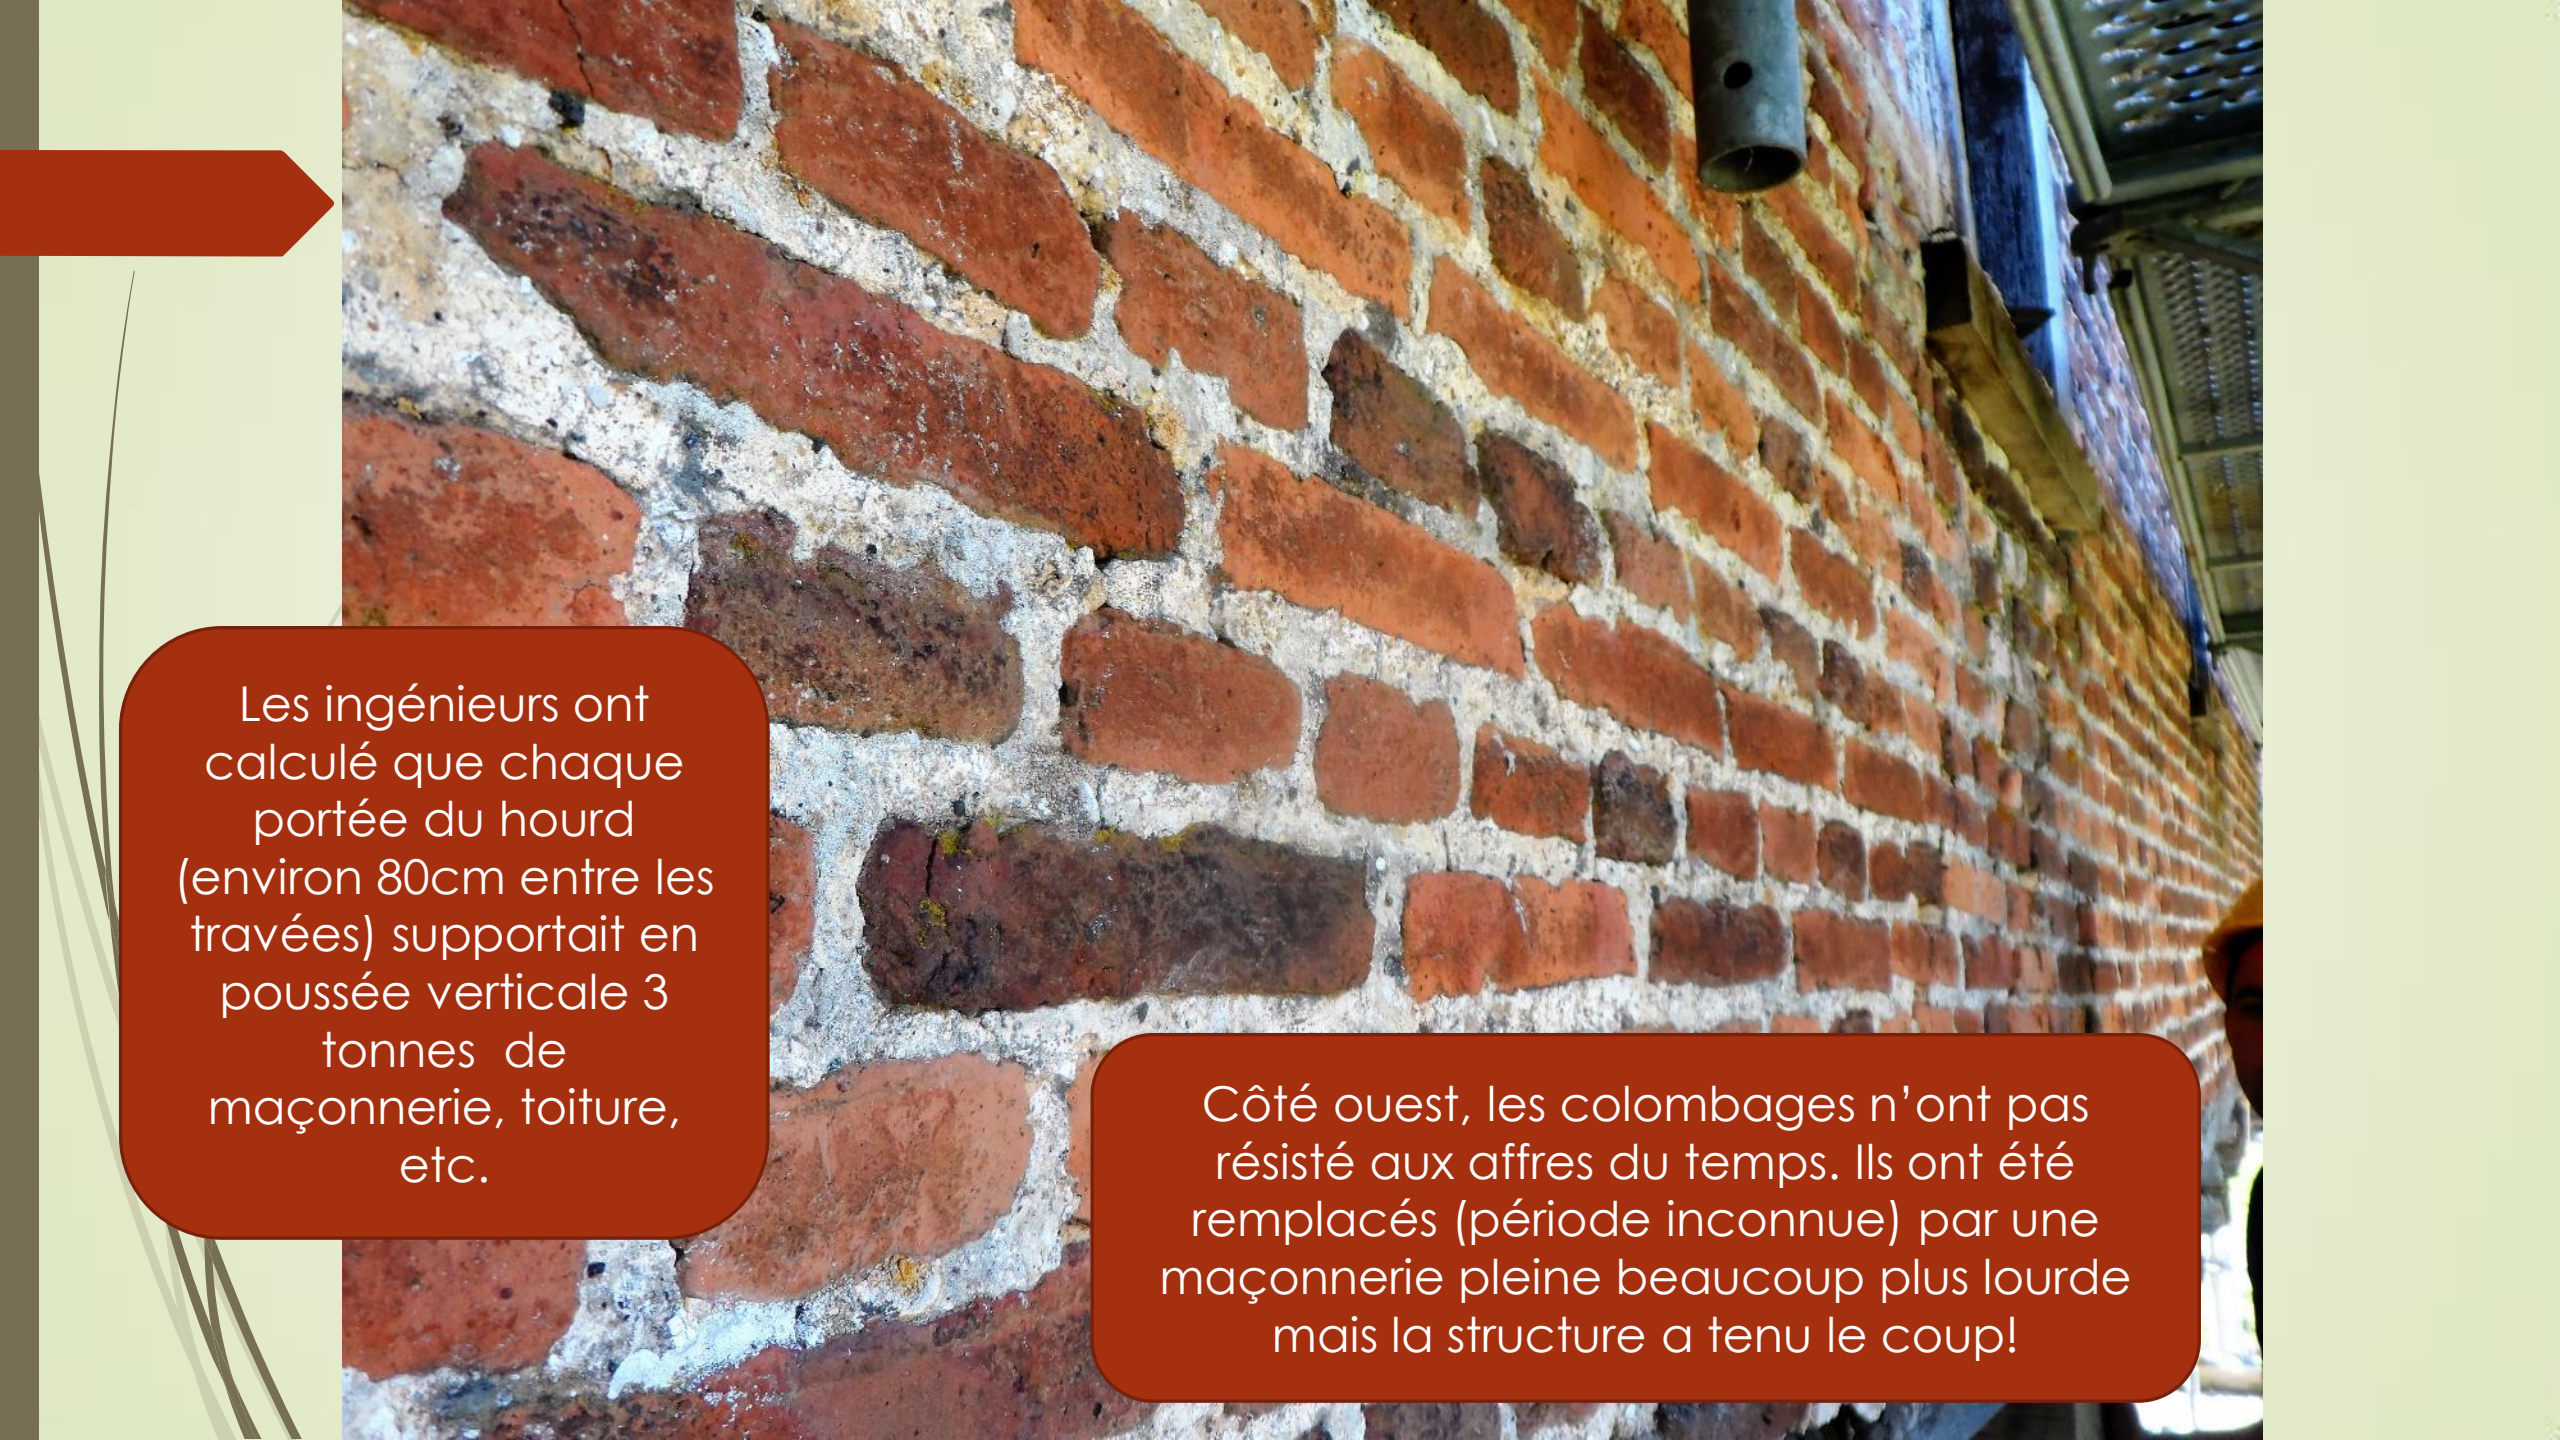
Les ingénieurs ont calculé que chaque portée du hord (environ 80cm entre les travées) supportait en poussée verticale 3 tonnes de maçonnerie, toiture, etc.

Côté ouest, les colombages n'ont pas résisté aux affres du temps. Ils ont été remplacés (période inconnue) par une maçonnerie pleine beaucoup plus lourde mais la structure a tenu le coup!

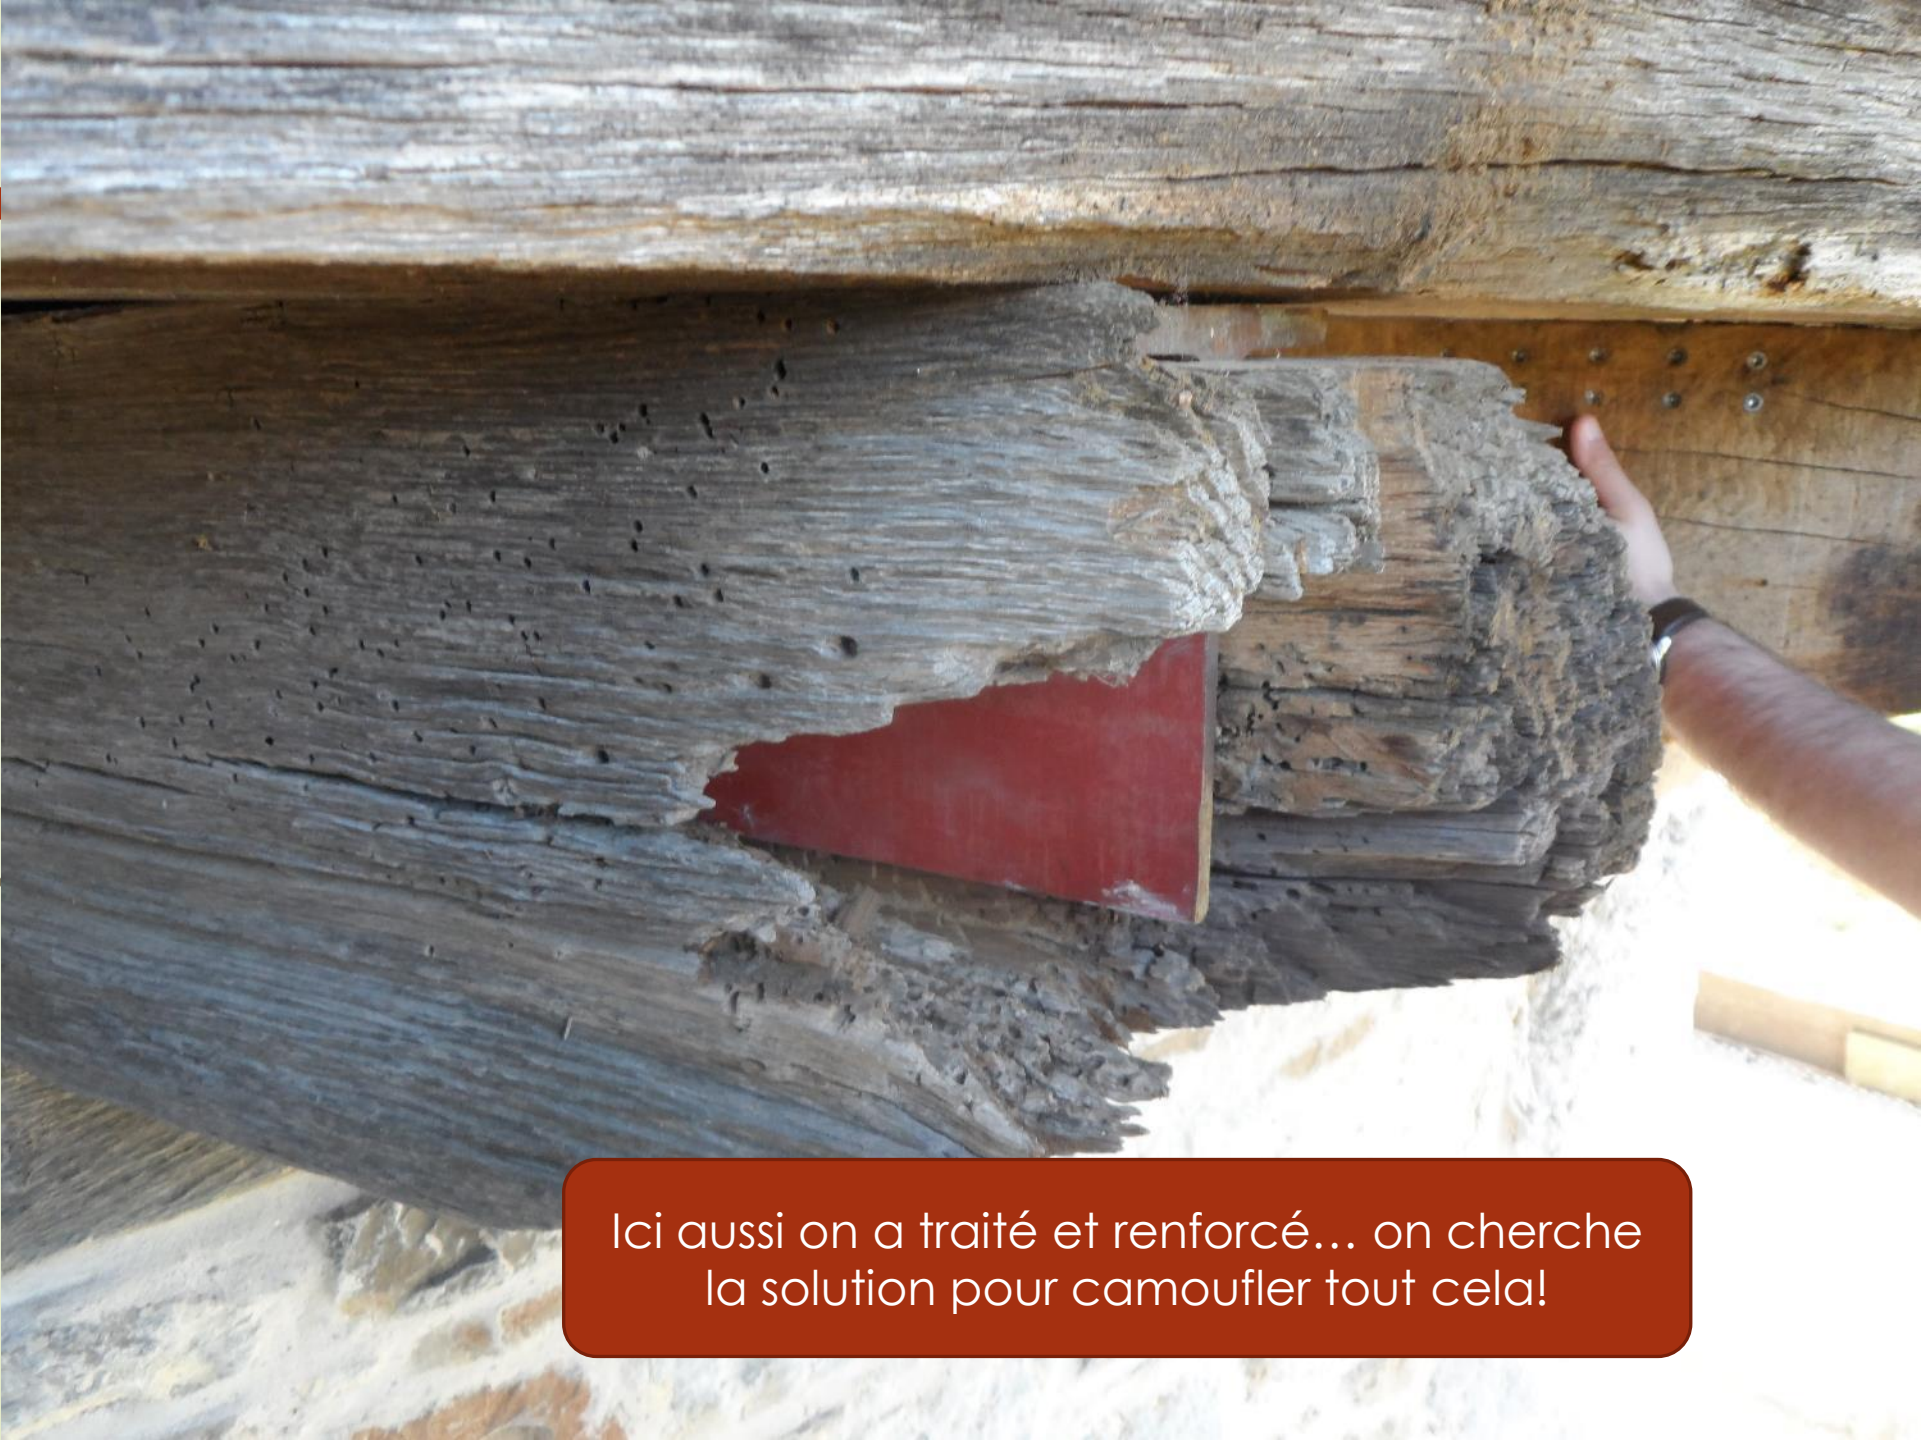
Ici aussi on a traité et renforcé... on cherche la solution pour camoufler tout cela!

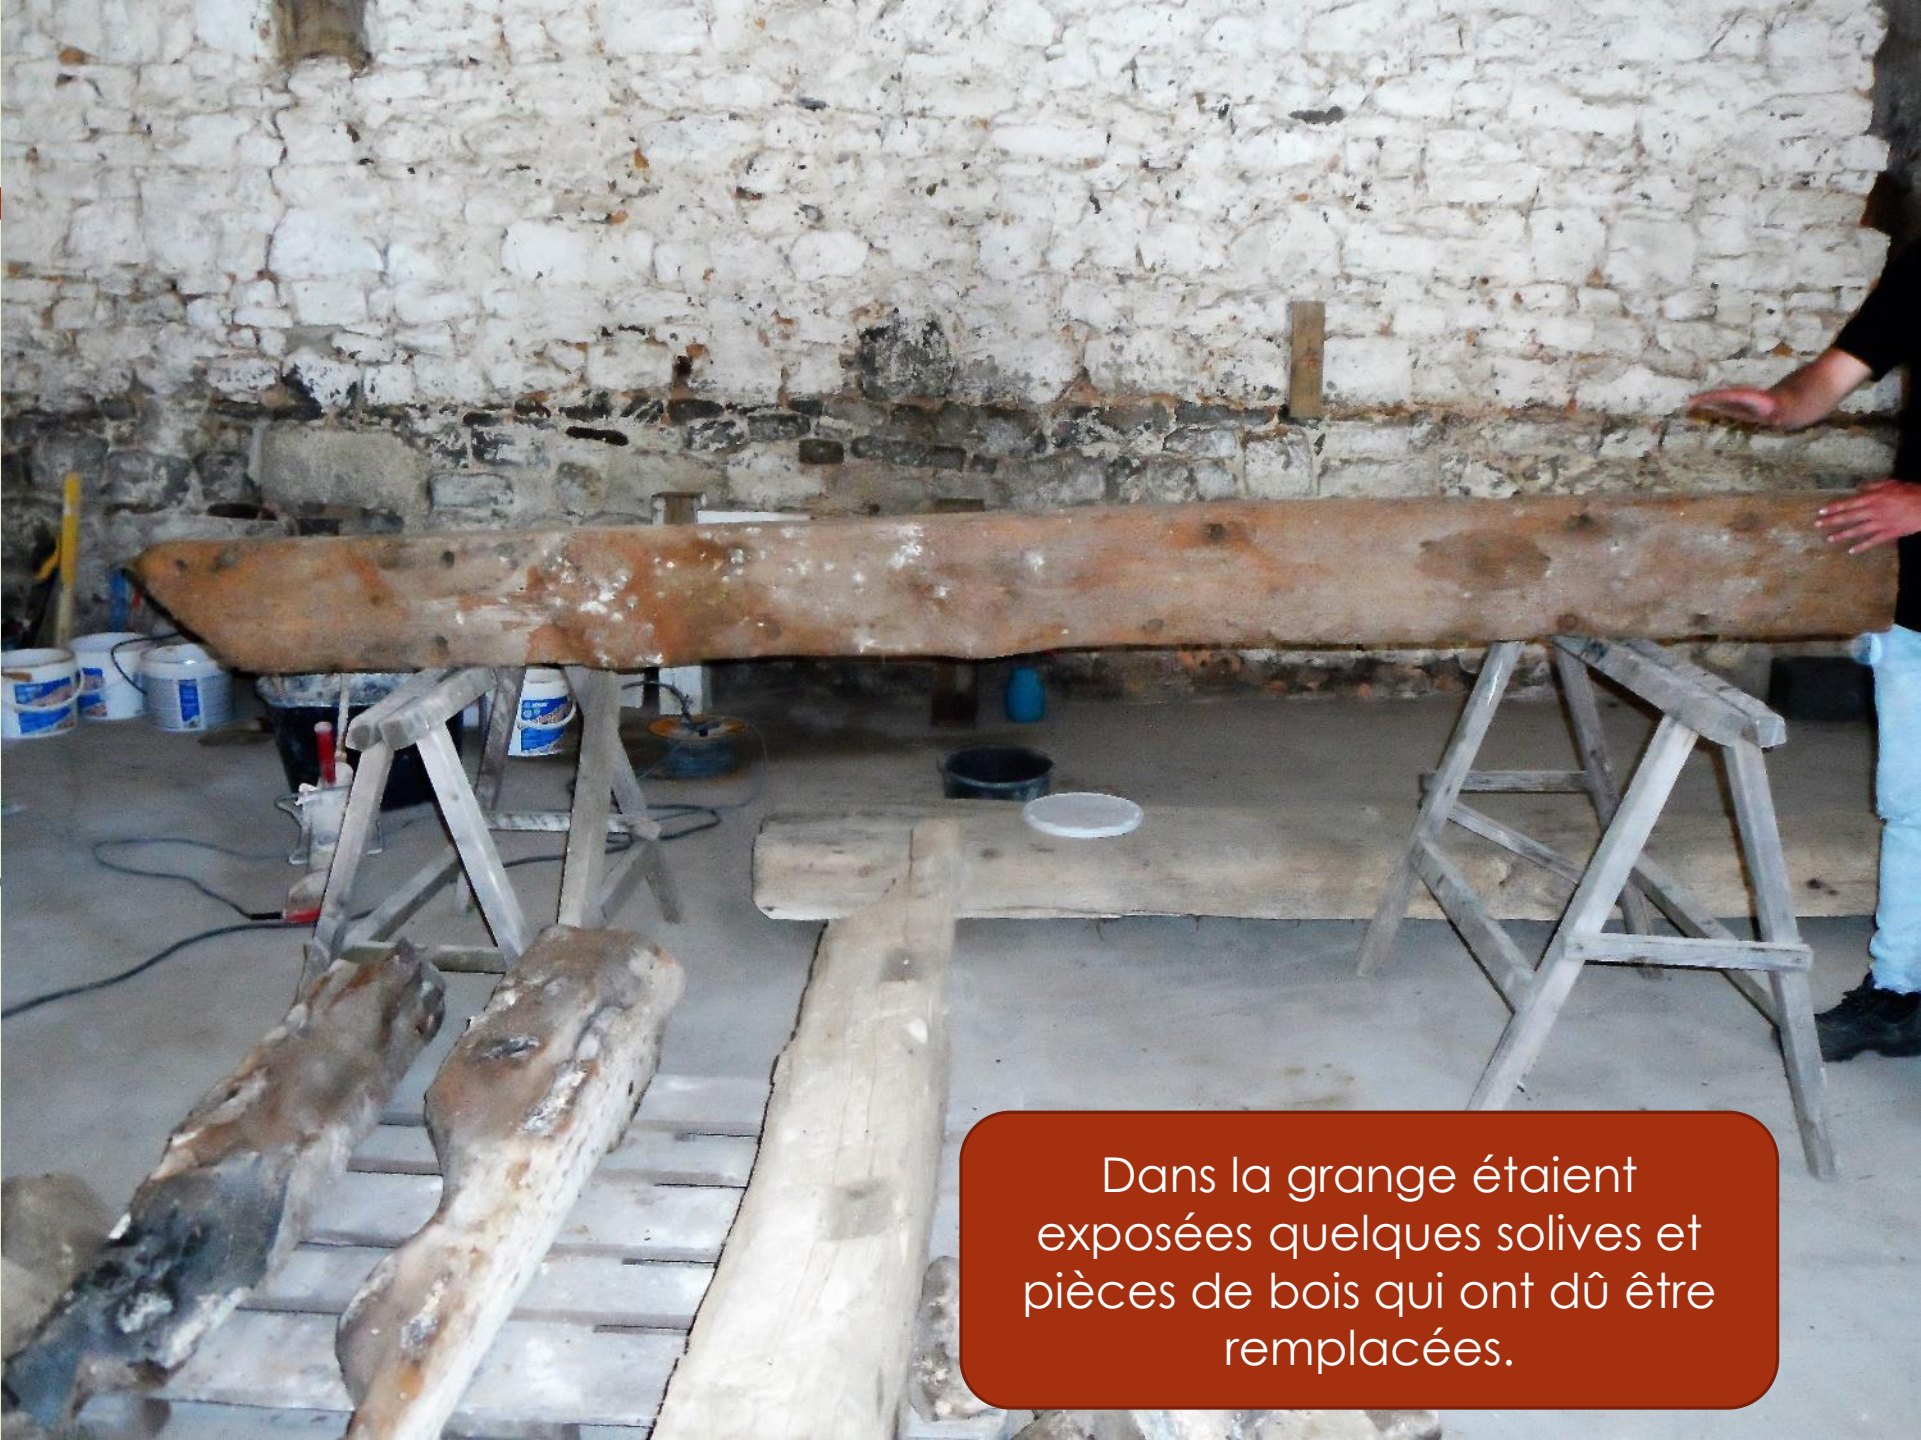
Dans la grange étaient exposées quelques solives et pièces de bois qui ont dû être remplacées.
