# LES PLAFONDS DU DONJON DE CRUPET

CONTRIBUTION A L'ETUDE DES POUTRES ET DES PEINTURES HERALDIQUES  
TRAITEMENT DE CONSERVATION

Auteurs du rapport:

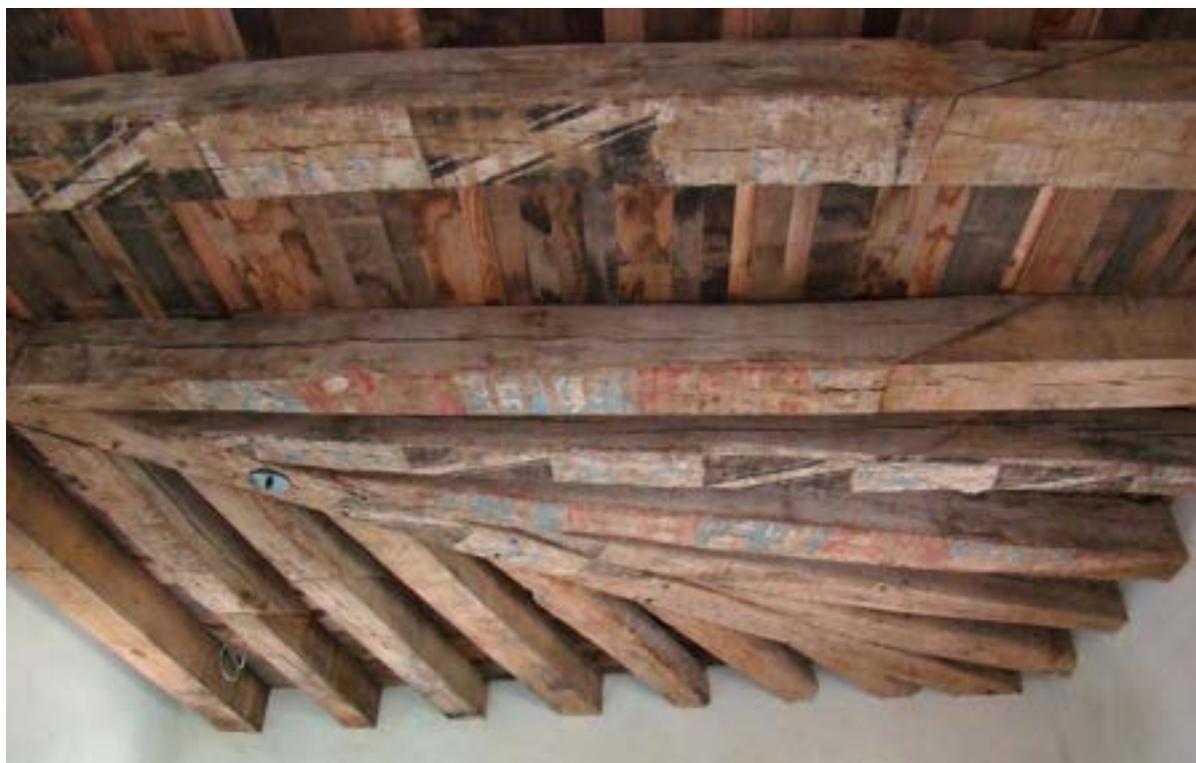
Si le décor s'étendait sur l'ensemble de la charpente de plancher au rez-de-chaussée, au premier étage un espace de près de 5m sur 3m dans l'angle Sud-Ouest ne présentait pas de décor. Cet espace, incluant les latrines, semblait clos par une cloison marquée au niveau des poutres par une trace blanche. Au delà de cette trace le bois est à nu.

Premier étage, angle Sud-Ouest, après traitement. Au fond : zone sans décor dès l'origine

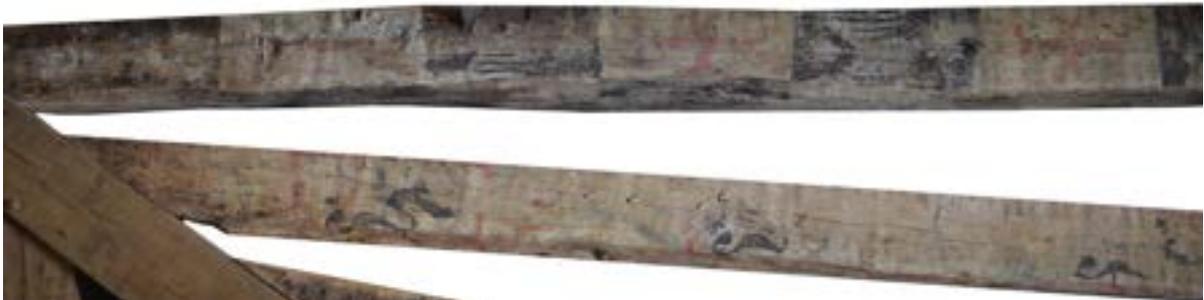
Détail après traitement étage 1<sup>er</sup> – poutre longue E7 - rayonnante E8 (coups de doloire visibles)

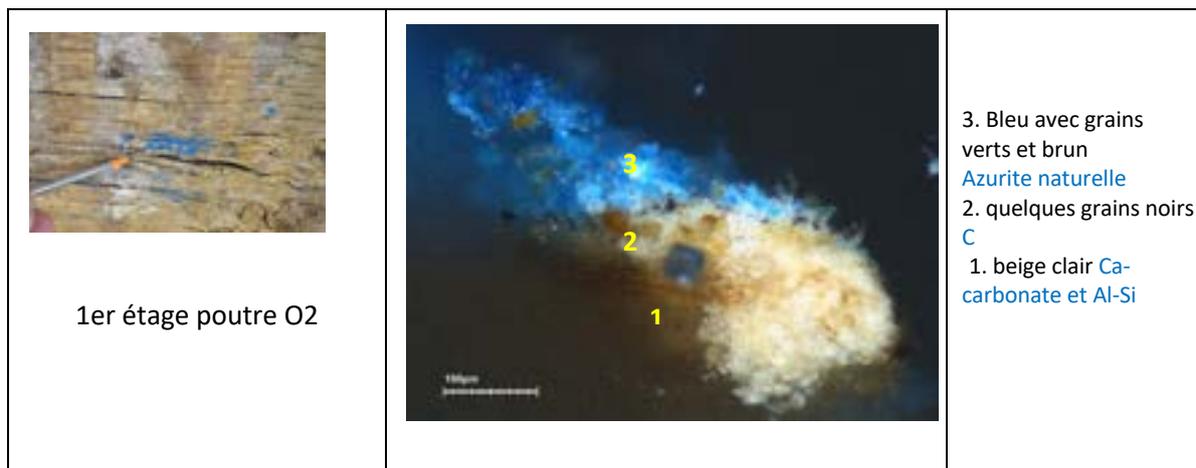
« Sur la coupe stratigraphique on voit une couche préparatoire beigeâtre (1) d'épaisseur 100-200  $\mu\text{m}$ . Elle est composée de carbonate de calcium et aluminosilicates. La couche bleue (3) contient de gros grains d'azurite, mélangés avec quelques grains de couleur brune, verdâtre ou translucide. Sur base des résultats SEM-EDX et par son aspect sous microscope optique, on peut confirmer que l'azurite naturelle a été utilisée comme pigment bleu. Entre la couche préparatoire et la couche bleue quelques grains noirs (2), contenant du carbone, sont visibles ». Annexe 2 p.9

Commentaire : L'azurite naturelle, pour avoir une couleur bleue puissante, doit être nécessairement broyée en gros grains. Un grain trop fin lui donnerait une couleur grise ou verdâtre. Pas compatible avec un liant à la chaux, le pigment azurite sera stable dans une peinture à liant protéinique pouvant être posée sur une base de chaux comme dans le cas de Crupet. Bien que considéré par certains comme un pigment relativement précieux, il semble qu'il soit fréquemment utilisé dans nos régions au Moyen-Age.

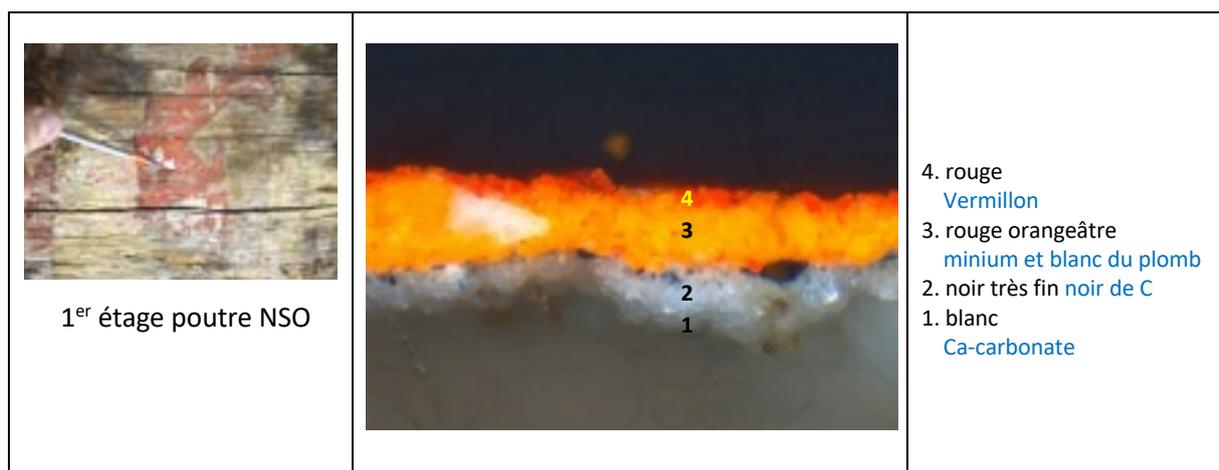
« La couche préparatoire (1) a une couleur blanche avec des parties brunâtres. Elle est assez fine, moins que 50 $\mu\text{m}$  (peut-être elle n'était pas prélevée en entier, jusqu'au bois). Entre la couche préparatoire et la couche de peinture rouge, on voit quelques grains noirs, comme dans l'échantillon n°1. La couche de peinture est composée d'une sous-couche rouge-orange (3), d'épaisseur de  $\pm 50 \mu\text{m}$ , contenant du minium avec du blanc de plomb (vraisemblablement des impuretés, ou des restes après la fabrication du minium) et une très fine couche finale du vermillon (4) ».annexe 2, p10.

Commentaire : Les 5 échantillons sont constitués d'une couche fine de vermillon, 3 échantillons présentent du rouge minium de plomb en sous-couche. D'un rouge orangé soutenu, le minium est utilisé à l'état pur ou comme ton de base ou de soutien à un rouge plus profond dans la peinture de chevalet, la polychromie des sculptures. Le minium est obtenu par calcination du blanc de plomb.

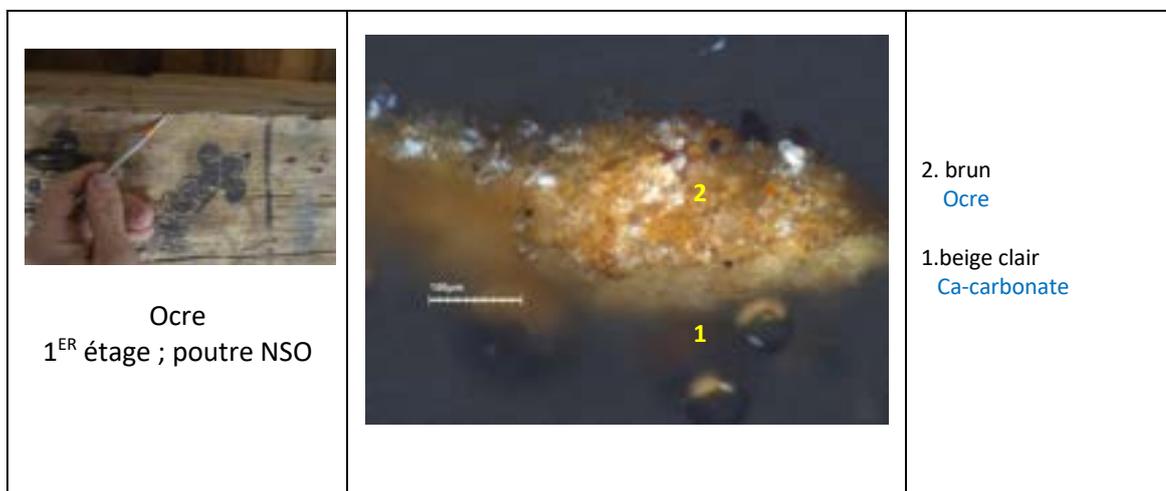
La stratigraphie montre un fragment de préparation fine (1) et une couche d'ocre jaune naturel (2) ou une terre ferrugineuse.

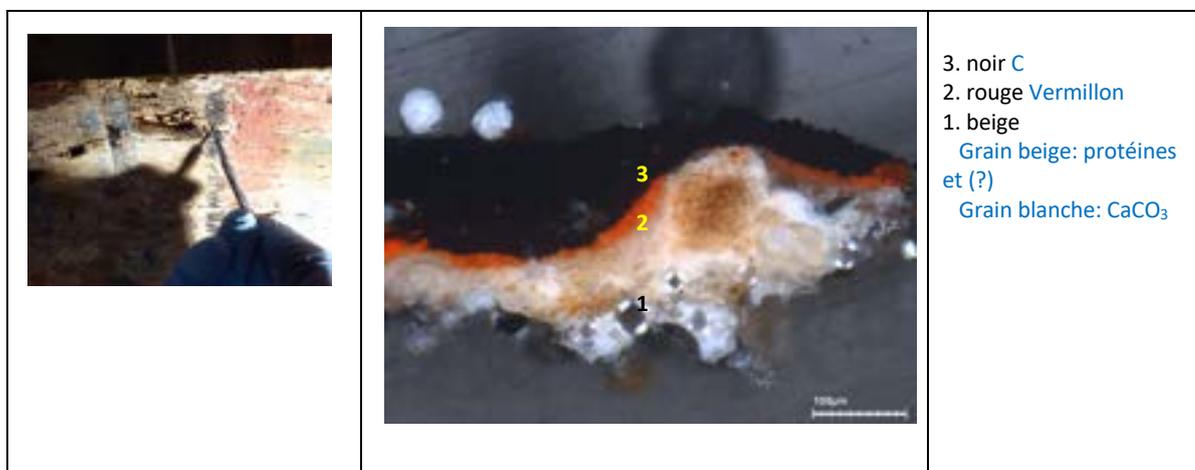
« La couche préparatoire (1) est assez inhomogène – avec des endroits plus ou moins beigâtres. D'après l'analyse FTIR, la partie blanche contient majoritairement du carbonate de calcium, par contre les grains plus foncés ont une plus grande proportion de liant protéinique et aussi un composant non identifié (le spectre FTIR rassemble à celle de la terre de Sienna brûlée, mais les résultats de FTIR ne sont pas toujours univoques). La couche noire (3) contient un pigment grossièrement broyé, vraisemblablement du noir de charbon végétal. » annexe 2 p.11.

Commentaire : le noir utilisé sur les peintures de Crupet est très couvrant et dense, et sa granulométrie est visible à l'œil nu. Couramment utilisé, sans doute le plus ancien pigment que l'homme a préparé, il résulte d'une carbonisation ou torréfaction de matières végétales, souvent du bois de hêtre, châtaigner, vigne..et dont les charbons seront lavés et broyés pour en éliminer les sels.

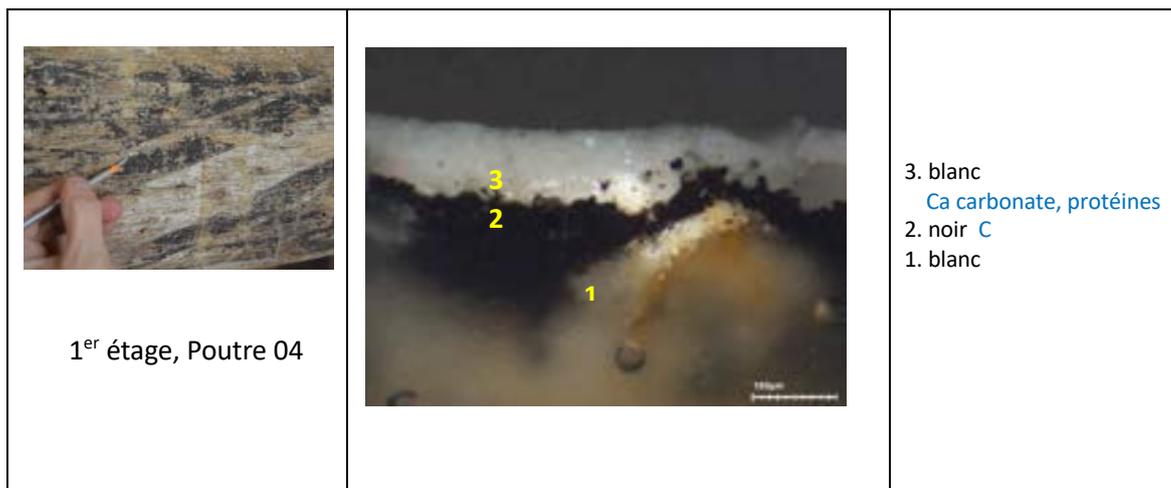
« La couche préparatoire (1) est beigâtre, fragmentaire sur la coupe. La couche noire (2) contient un pigment grossièrement broyé, vraisemblablement du noir de charbon végétal. **La dernière couche blanche (3) est composée de carbonate de calcium** avec un liant protéinique » voir annexe 2.

Le blanc serait donc un carbonate de calcium qui présente une texture très fine.

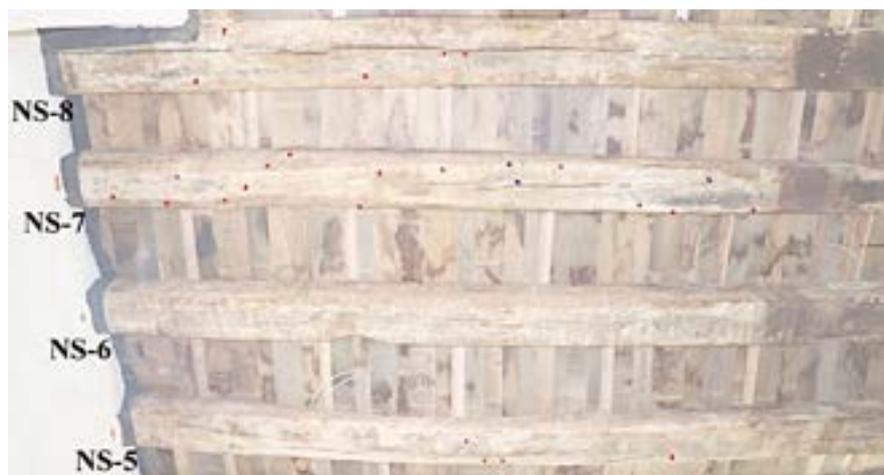
Rez de chaussée: le relevé des résidus de couche picturale dans la zone grise met en évidence du bleu et du rouge, et permet de confirmer la présence de motifs héraldiques antérieurement.

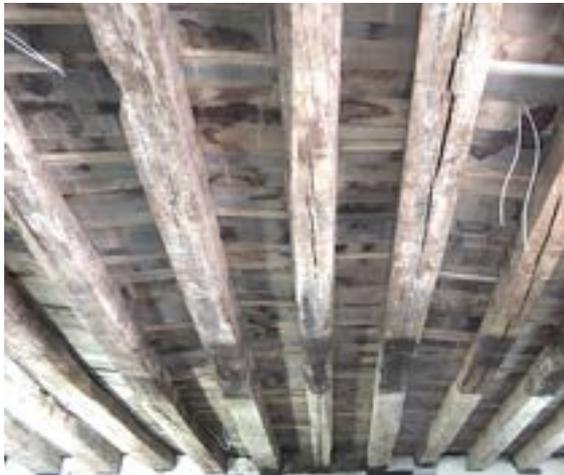
Zone grise en cours de traitement : les ilots subsistants sont plus ou moins importants d'une poutre à l'autre.

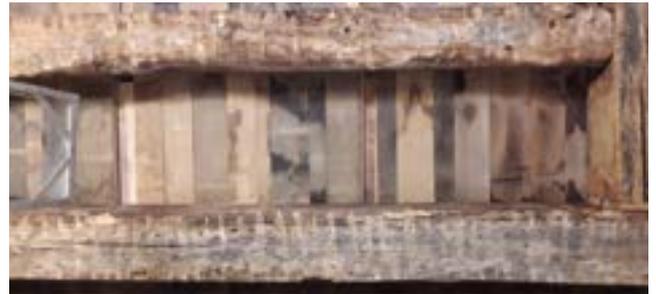
Détail de 2 poutres avec résidus de gris

Il semble que dans cette zone grise, les bas des poutres ont été badigeonnés à plusieurs reprises, en revanche les flancs ne semblent avoir été peint qu'une fois.

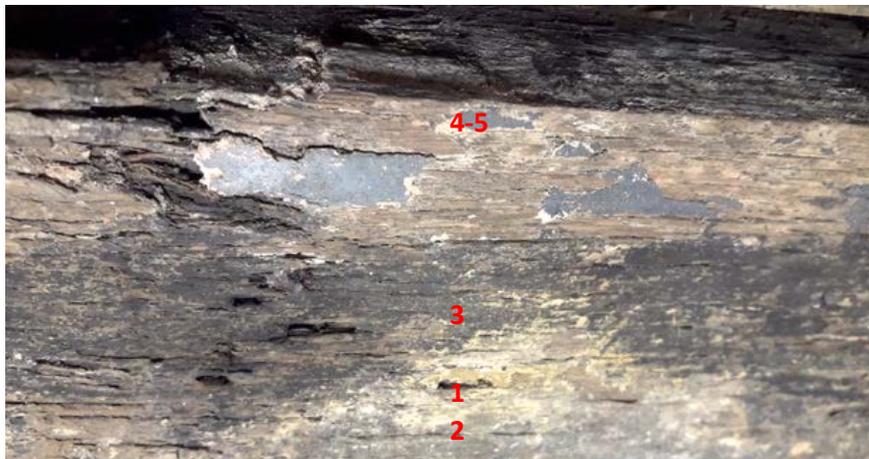
Sur ce détail de bas de poutre situé, on dénombre 5 couches :  
 1. Couche jaunâtre (bas)  
 2. Gris moyen (dans le bas)  
 3. Couche gris anthracite ;  
 Et des ilots constitués  
 4. d'une couche claire et épaisse d'égalisation ;  
 5. de badigeon gris ;

L'état actuel de ces badigeons diffère fortement d'une poutre à l'autre et l'ensemble de la zone grise offre un aspect chaotique. Une constante cependant qui nous est confirmée par les résultats laboratoire ; il s'agit selon les prélèvements d'une base de chaux, et la présence de pigments minéraux noirs de pierre broyée correspondant aux types de badigeons assez basiques employés couramment sur les murs dans nos régions.

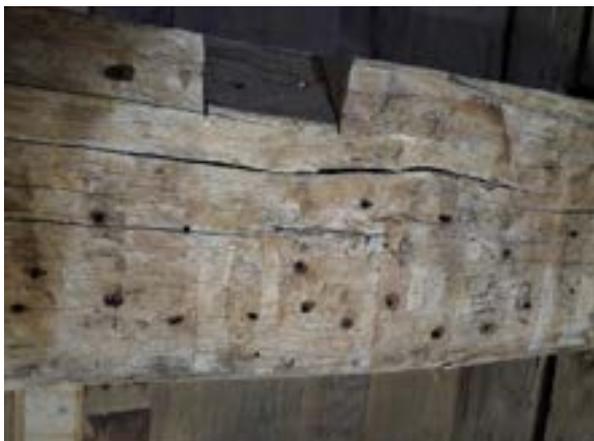
Au fil des siècles, les poutres ont été encochées en plusieurs endroits afin de recevoir des éléments verticaux permettant des cloisonnements. Ces encoches sont parfois profondes de 5-6 cm et larges de 15 cm. Elles entament les décors. Les informations relatives aux modifications formelles de la charpente de plancher sont à rechercher dans l'étude générale du bâti de J.L. Javaux.

Encoche dans une poutre

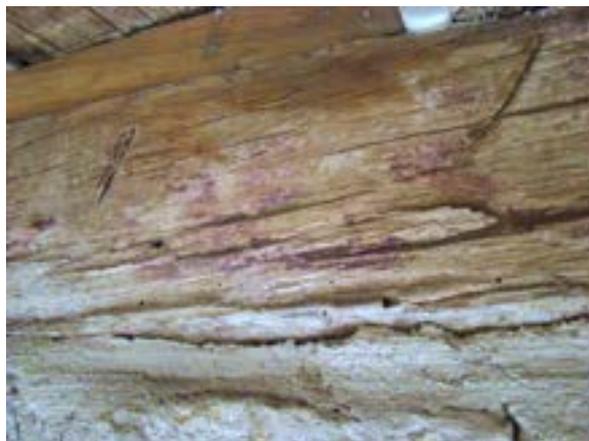
**Les sablières** : les sablières présentent un état similaire aux poutres : des traces de coups de doloire, des arrachages et des attaques d'insectes au niveau d'un aubier résiduel. Elles ont un aspect délavé lié sans doute à la pose d'enduits à certaines époques.

Sablière avec trace de doloire et éclisses

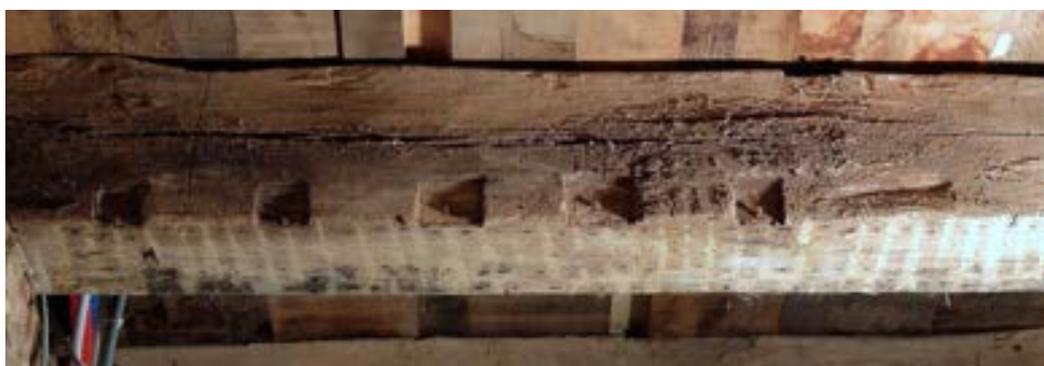
Encoches sur poutres au premier étage

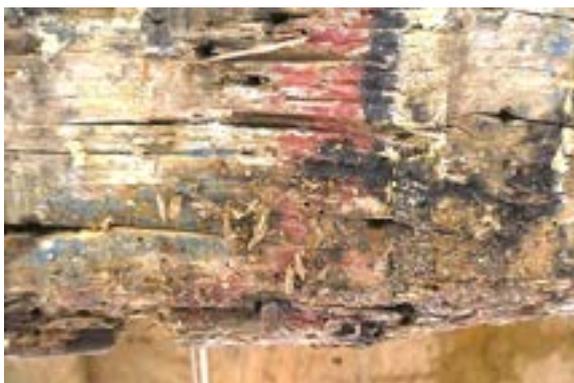
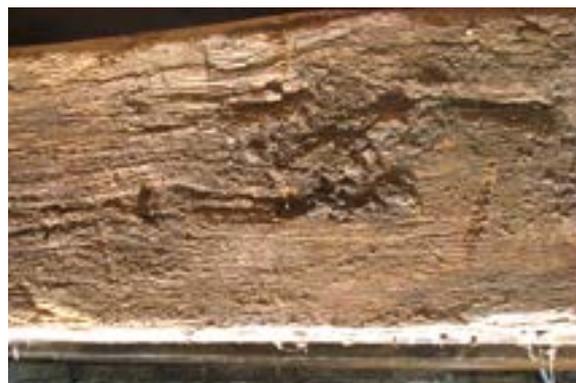
Le dépôt le plus important concerne l'enduit de plafonnage entré en contact avec les poutres entre les éléments de lattis. Cet enduit se présente localement sous deux formes : un enduit plus grossier, à granulométrie plus importante et de couleur légèrement ocrée ; un enduit à granulométrie plus fine et de couleur blanche. Ces enduits correspondent sans doute à deux phases différentes d'enduisage. Les particules et éléments déposés ou flottants ne posent qu'un problème de manipulation sur une couche parfois soulevée et pulvérulente.

Dépôt et dessous et flanc de poutre

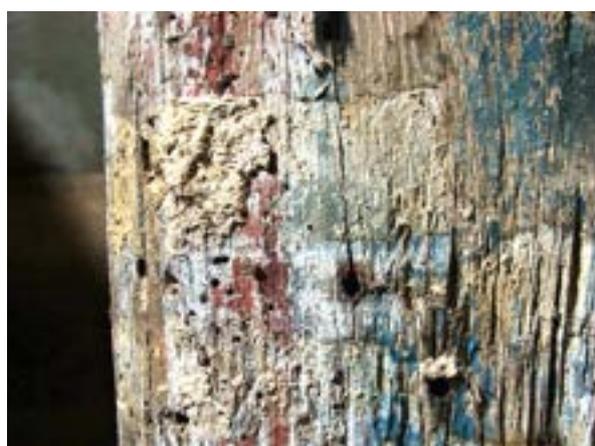
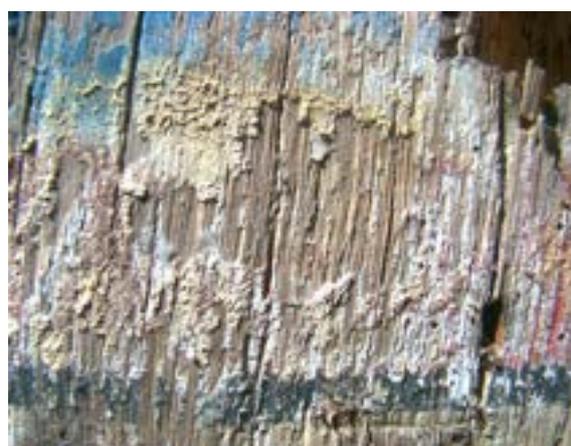
Les dépôts adhérents sont plus difficiles à traiter étant donné l'état fragile de la couche picturale.

Dépôt d'enduit et arrachage de la couche picturale

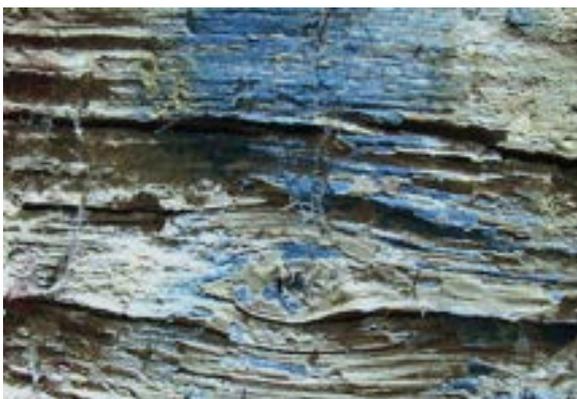
Soulèvements dans une plage de bleu

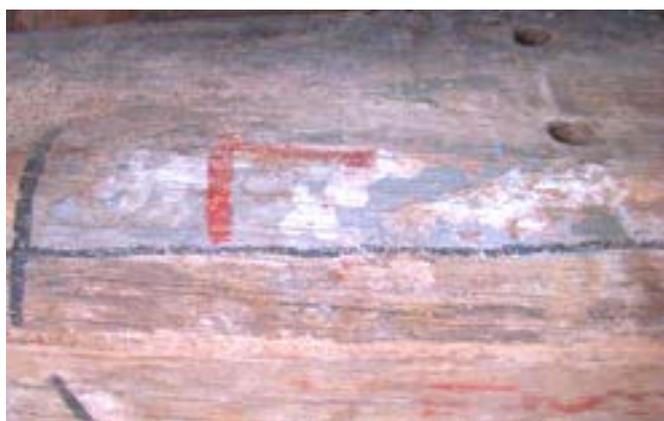
Situé dans une zone exigüe, cette armoirie est lacunaire sur toute sa moitié supérieure, mais ce qui subsiste de la couche picturale est couvrant. A noter que le fond gris bleuté n'a pu être observé que dans cette zone et serait sans doute un bleu azurite altéré.

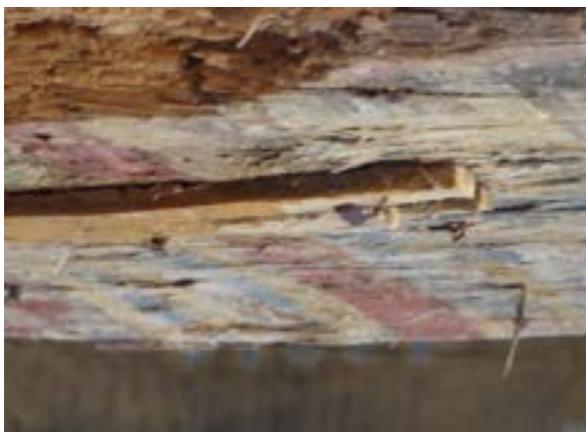
1<sup>ER</sup> étage, détail de lattis cloué

Les débris subsistants du plafond en lattis, les planches et les nombreux clous ont été enlevés;

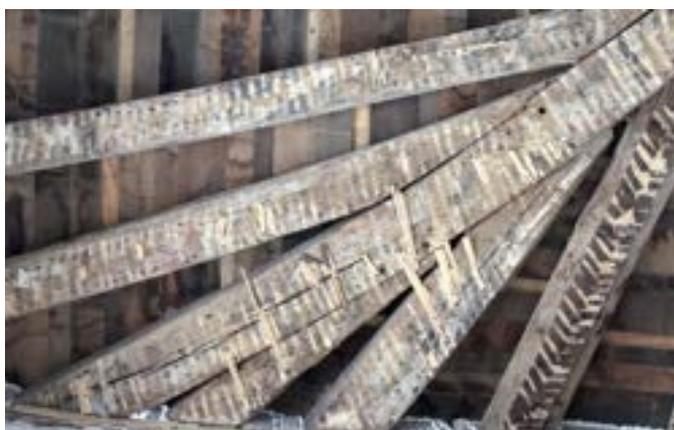
Détail grande salle avant conservation montrant des débris de lattis et une planche d'égalisation (à droite )

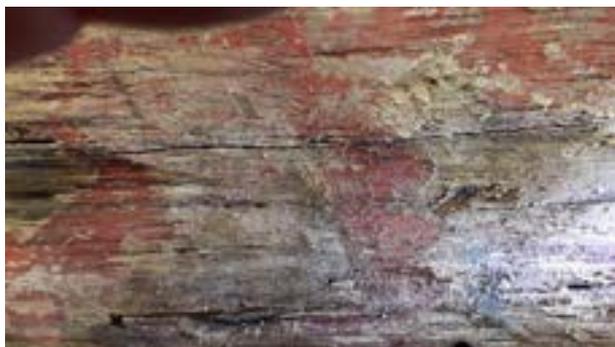
Détail lion de gueule, 1<sup>er</sup> étage : les surfaces sont irrégulières et retiennent la poussière, toiles d'araignées...

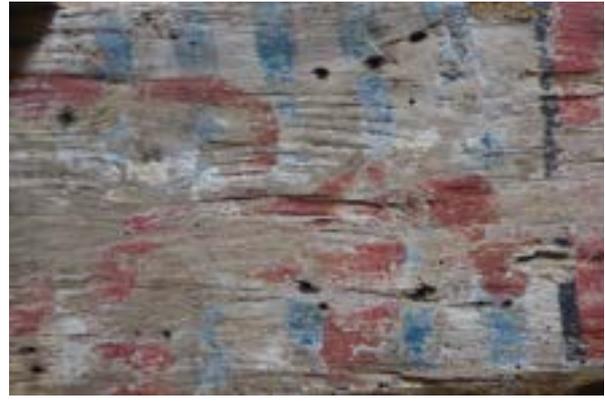
Détail avant traitement- poutre NSE

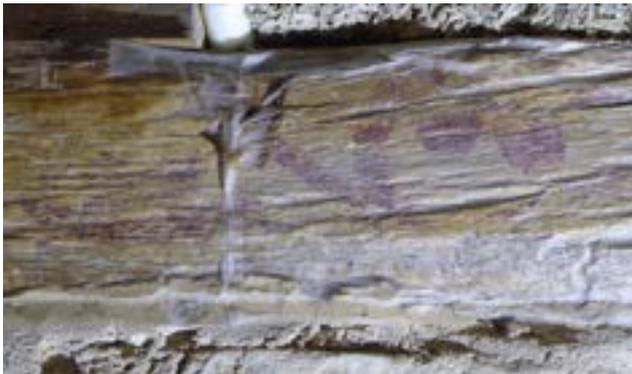
Détail après le fixage et l'élimination des dépôts

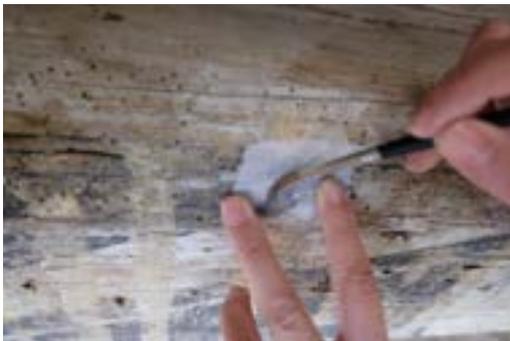
La peinture de la sablière présentant un fragilité de la couche picturale, a été fixée de la même manière que les décors sur poutres. Constatons qu'en phase d'imprégnation, la couche picturale est rendue un court moment beaucoup plus contrastée.

A posteriori, le fixage a bien fonctionné apportant la cohésion recherchée.

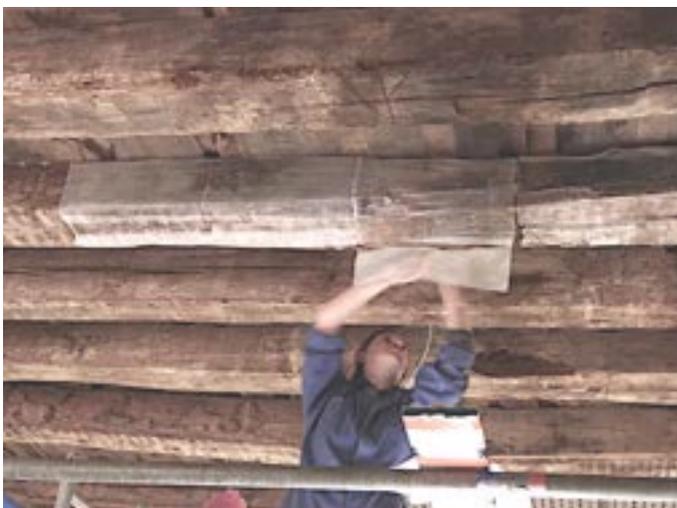
Le fixage de la zone de badigeon gris, au rez-de-chaussée

La zone grise au rez-de-chaussée, bien que constituée d'une autre matière que la peinture des armoiries présente une fragilité similaire, et a été fixée également à la colle d'esturgeon suivant le même procédé.

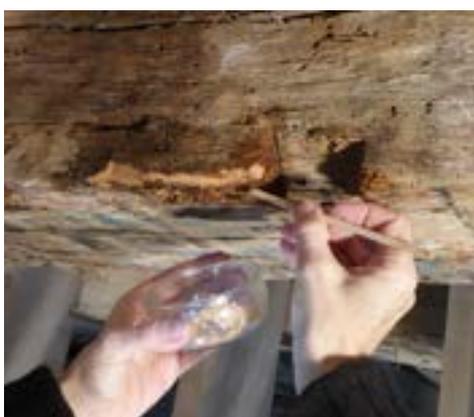
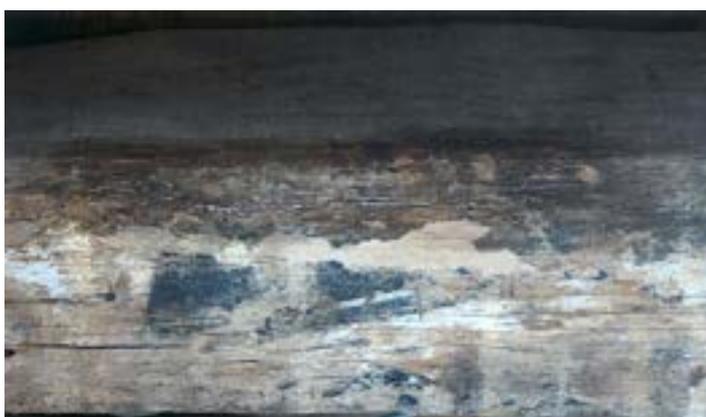
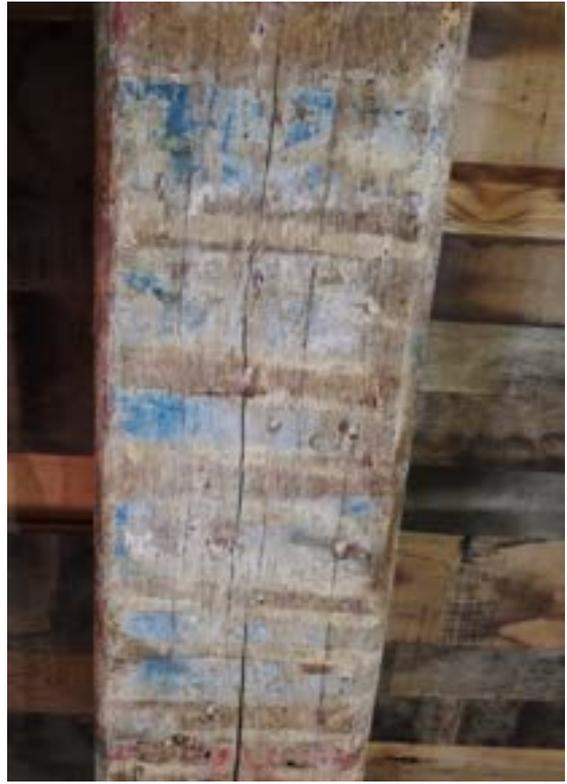
Deuxièmement, après enlèvement des clous, les trous laissaient une marque qui multipliée par le nombre de clous, dérangeait fortement la lisibilité des blasons. Le simple fait de boucher ces trous a permis de faire passer les plages de couleur à l'avant-plan et de gagner beaucoup en lecture des détails et de l'ensemble.

Deux exemples de bouchage des trous de clous avant et après traitement

Techniquement, les bouchages ont consisté en un mélange de PVAc (75% eau/25%colle) et d'une charge faite d'un mélange 1/1 de sciure de chêne et de microsphères de verre creuse.

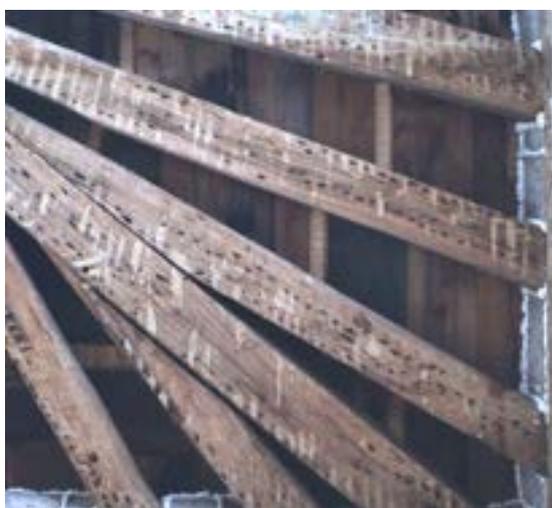
La présence encore très dominante des traces d'enduits se présentant comme un striage régulier de bandes blanches dans les zones peintes et non peintes, les taches sombres d'oxydation des clous, les dépôts divers, les auréoles et coulées perturbaient fortement la perception des poutres. Cette étape a absorbé une partie importante du temps de retouche.

Détail 1<sup>ER</sup> étage – coin des latrines avant traitement, poutres anciennes

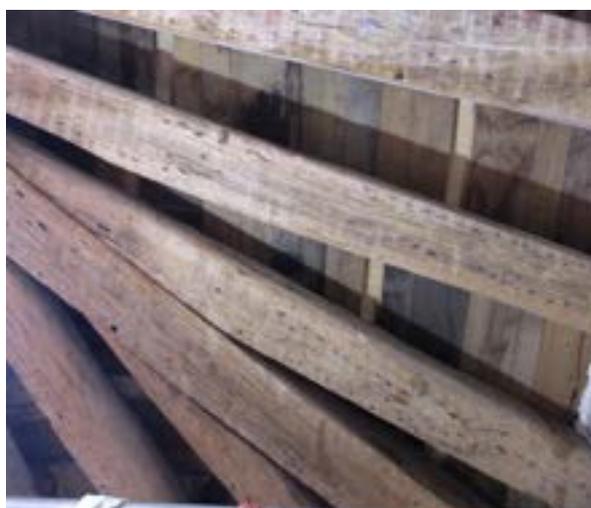
Même détail en cours de retouche, les rayures blanches sont estompées

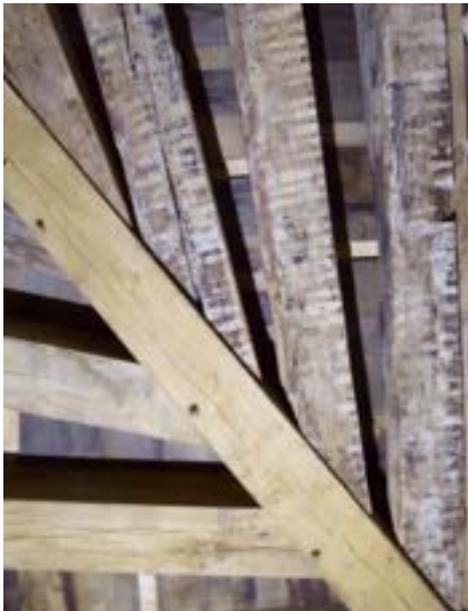
Les poutres neuves en chêne constituent près de 20% de l'ensemble du premier étage, elles sont représentées sur le plan en brun clair. L'application d'une patine transparente permet de modérer leur aspect très net, leur couleur claire mais aussi certaines traces superficielles d'outils et de marquage et de les intégrer dans l'ensemble.

Détail des poutres neuves à l'état brut : entrée 1<sup>er</sup> étage

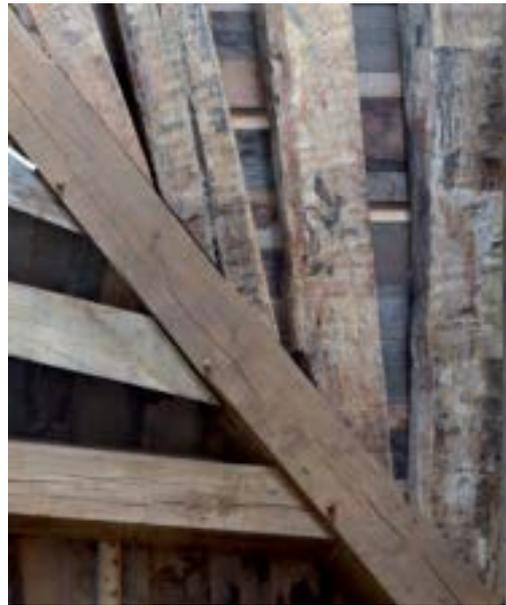
Après la patine

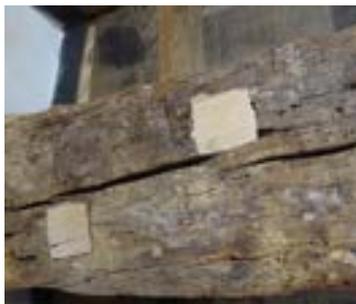
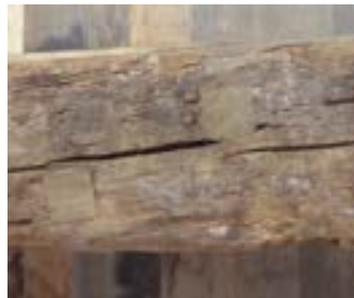
Parmi les éléments neufs, les greffes de bois (photos) cachant les systèmes de montage, les chevilles, les traces de résine PU ont été teints.

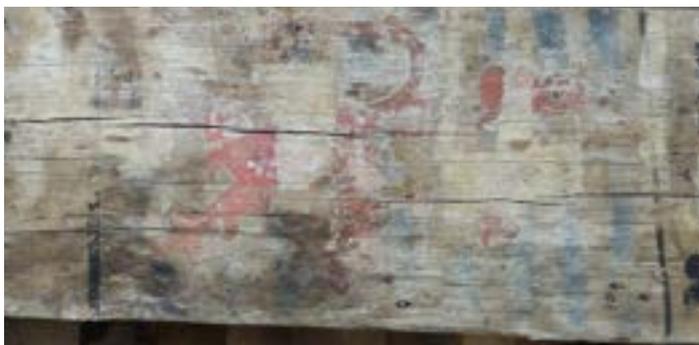
Dans ce détail avant retouche, le corps du lion est interrompu par des dépôts de chaux, sous lesquels subsistent parfois de la peinture originale. Un nombre de petites lacunes blanches brouillent la compréhension du sujet.

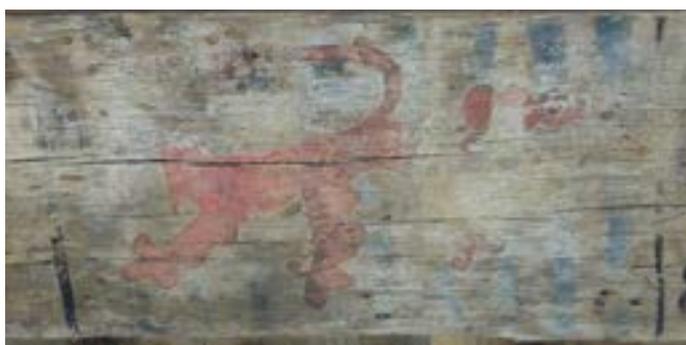
En cours de retouche, le lien entre le haut et le bas du corps du lion est rétabli, les petits îlots clairs sont retouchés, des zones sombres à l'avant sont légèrement éclaircies.

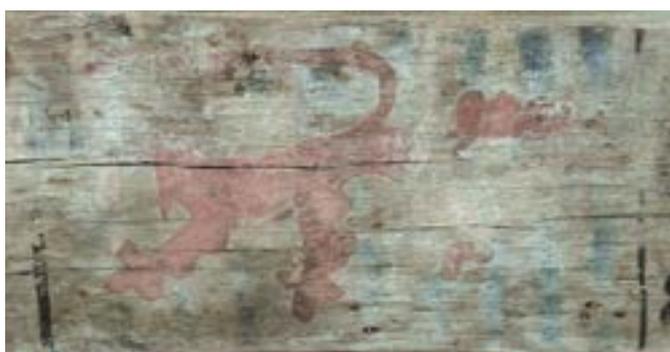
Selon le même processus, par une retouche de liaison, la patte arrière reprend partiellement son volume. La lecture globale du sujet est rendue plus cohérente.

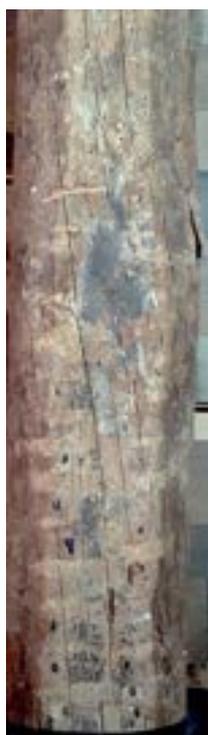
Section de poutre grise, avant retouche

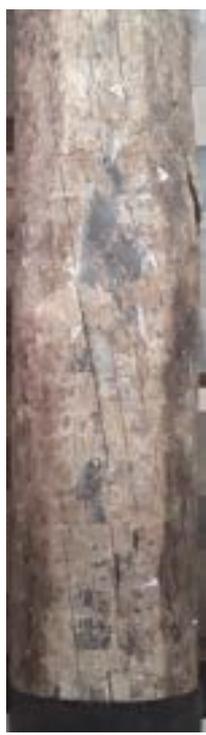
Après retouche

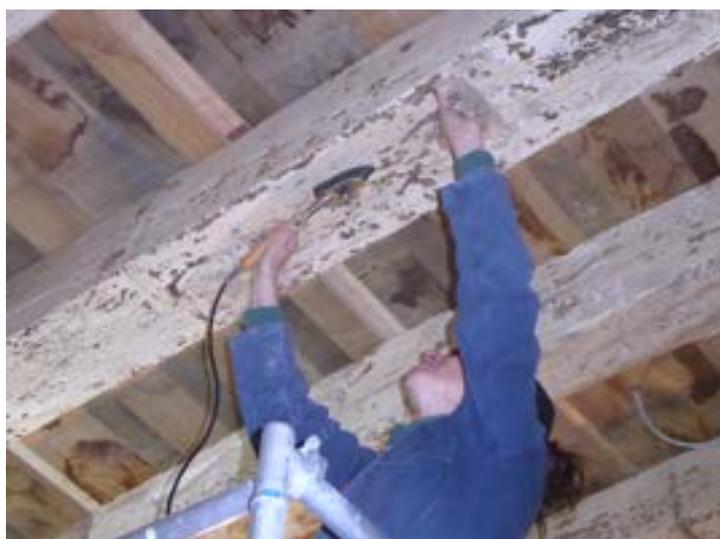
Fixage des écailles – passage à la spatule chauffante

Certaines zones présentant des écailles très épaisses ou peu d'accès de pénétration pour l'adhésif ont été reprises une seconde fois selon le même protocole.

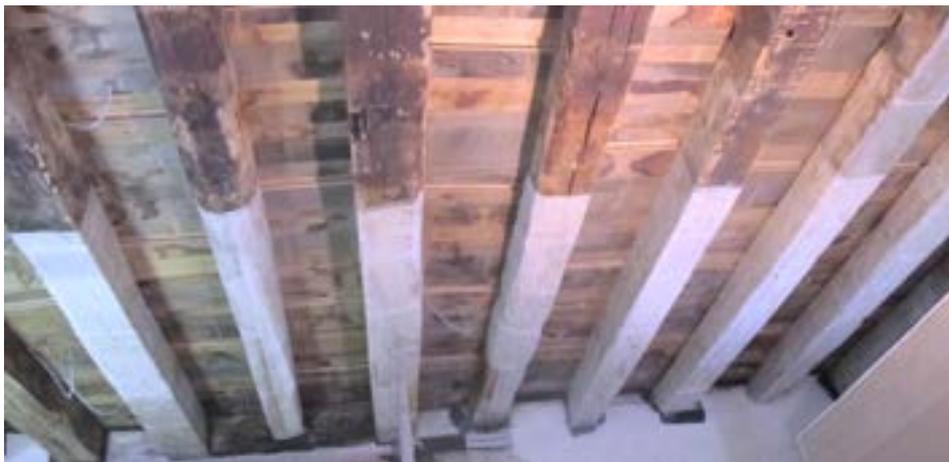
Vue d'ensemble sur les poutres en phase d'encollage : la surface est protégée et présente un aspect aplani

Le papier Lens tissue, papier fin, de ph neutre a été encollé à la colle tylose à 3 % et posé sur l'entièreté des poutres beiges, bas et flancs de poutre et sur la zone noire dite enfumée, uniquement sur le bas des poutres.

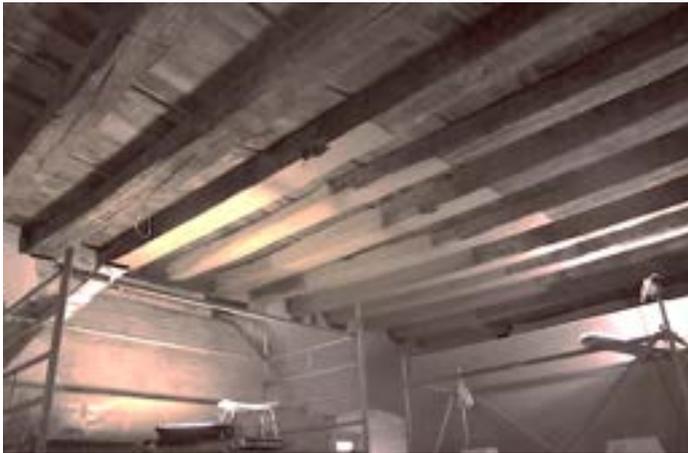
Vue après la pose de la couche de peinture de base couvrante claire.

La peinture de base est une peinture couvrante extra mate acrylique couleur chêne clair, stable et réversible qui reste soluble à l'acétone. La mise en couleur a été faite en un passage à la brosse.

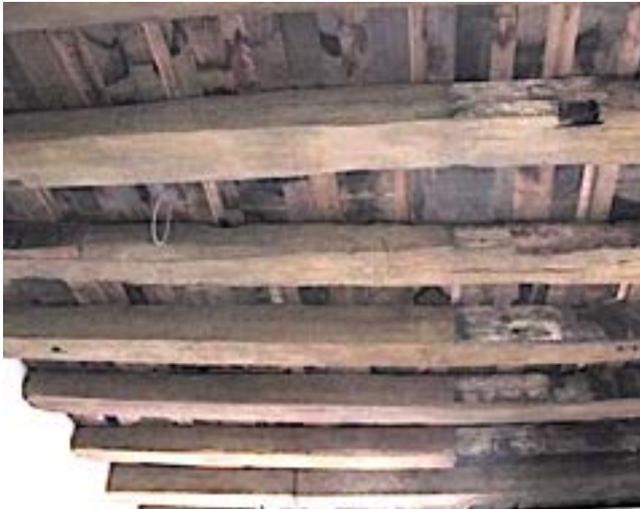
Ensemble après les patines

La patine des surfaces a été réalisée avec un mélange de couleurs « flash » ultra-mat très dilué, posé en couches successives transparentes pour obtenir une continuité avec les poutres anciennes.

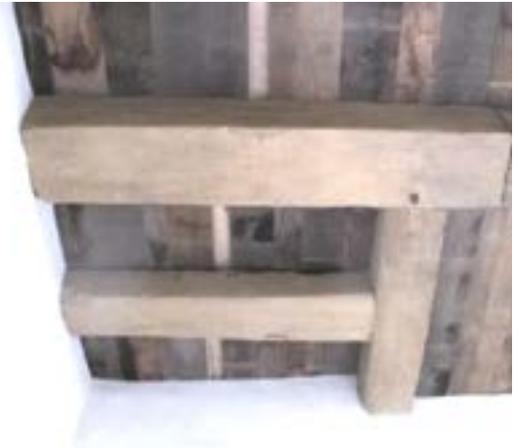
Détail poutres de coin « cuisine » après patine

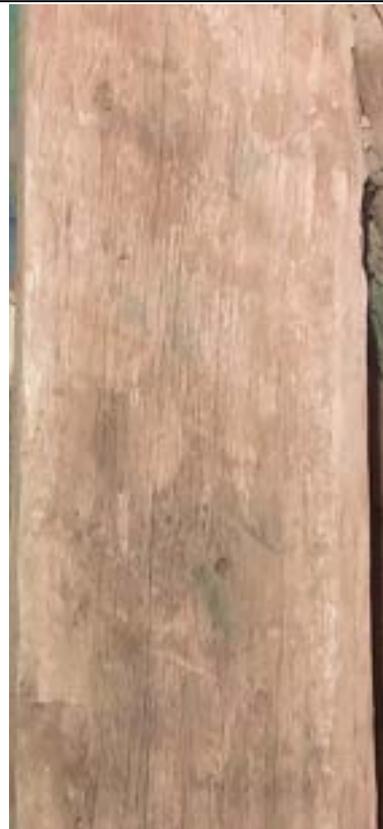
| | <b>Emplacement</b> | N10<br>(En alternance avec blason suivant) |

| <b>Doutes, caractéristiques et observations particulières</b> | | A priori, motif animalier mais ce blason étant très altéré, il est difficile d'avoir des détails (peut être un lion bleu ?). |

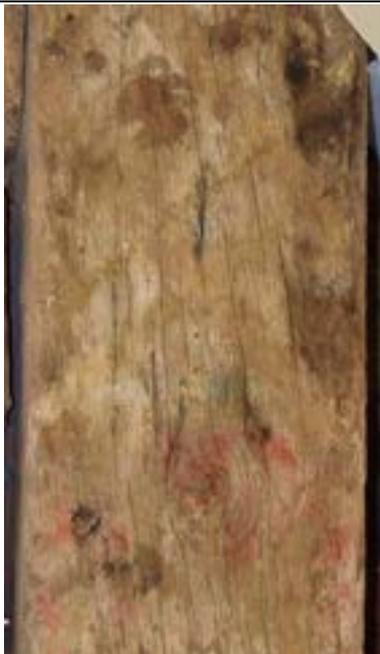
| | <b>Emplacement</b> | NE<br>(En alternance avec blason précédent) |

| <b>Doutes, caractéristiques et observations particulières</b> | La partie rouge du blason fait grossièrement 1 tiers de la surface. Le rouge étant altéré, il y a un doute sur la présence d'un motif blanc dans cette partie. Il y a entre 6 et 7 rayures bleues. | |

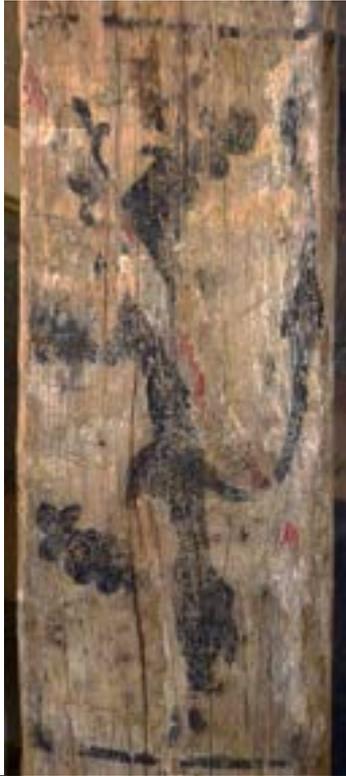
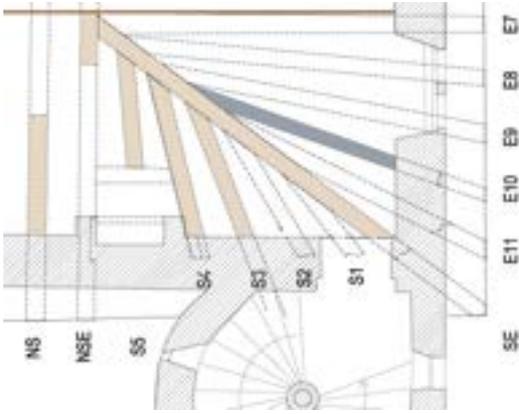
| | <b>Emplacement</b> | E10<br>(En alternance avec blason suivant)<br><br> |

| <b>Doutes et observations particulières</b> | Diagonale rouge probablement (doute sur une diagonale rouge et blanche). En effet, le rouge aurait pu se déplaquer, laissant apparaître du blanc, ou la diagonale serait à l'origine rouge et blanche.<br><u>Caractéristiques</u> : bout des pattes du lion avec trois coussinets. La queue du lion a une « boursouflure » au centre.<br>Tête du lion est orientée vers l'ouest. | |

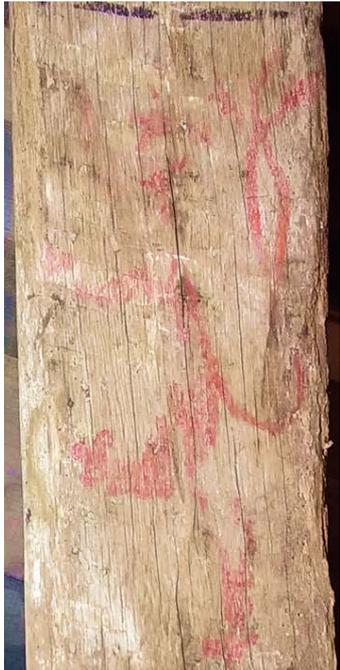
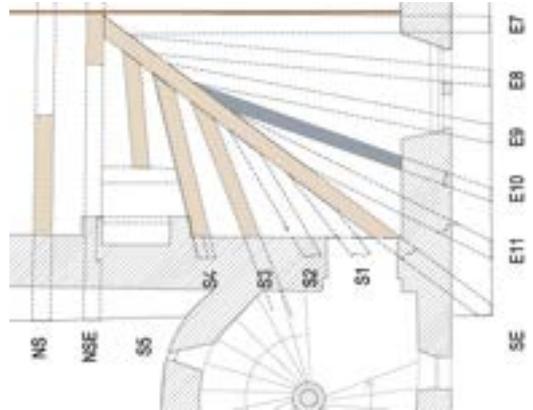
| | <b>Emplacement</b> | E10<br>(En alternance avec blason précédent) |

| <b>Doutes et observations particulières</b> | Blason en mauvais état général. On peut distinguer sur tous ces blasons la queue fourchue, cependant, il n'y a pas assez de traces pour savoir si la queue fourchue et passée en sautoir est également nouée à la base de la fourche.<br><u>Caractéristiques</u> : bout des pattes du lions avec trois coussinets. La queue du lion est fourchue et se croise par deux fois. Pas de traces de griffes ou de langue d'une couleur différente. La tête du lion est orientée vers l'ouest. | |

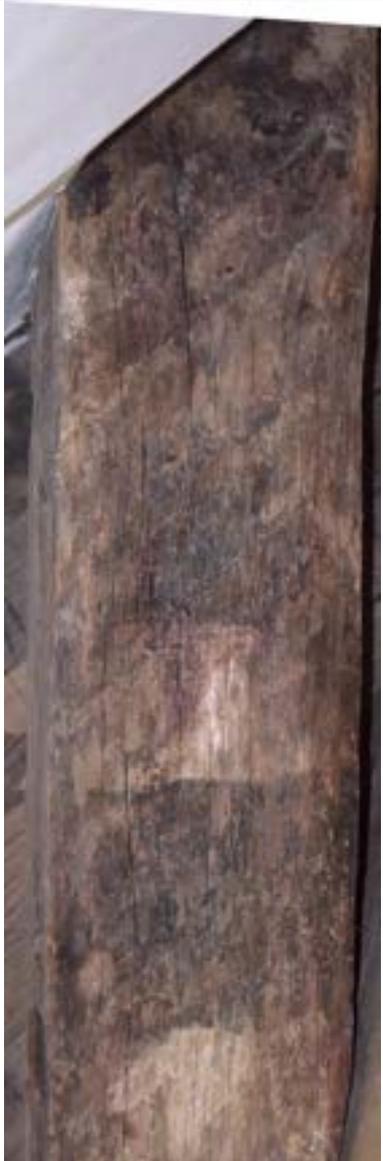
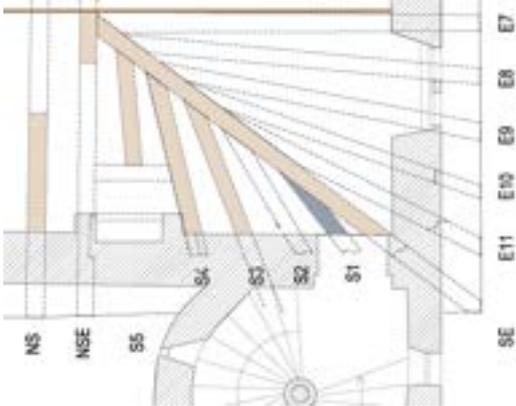
| | <b>Emplacement</b> | <p>S1<br/>(En alternance avec blason non identifié avec des restes de polychromie rouge)</p> |

| <b>Doutes et observations particulières</b> | <p>Blason très altéré. Visible une seule fois sur l'étage.</p> | |

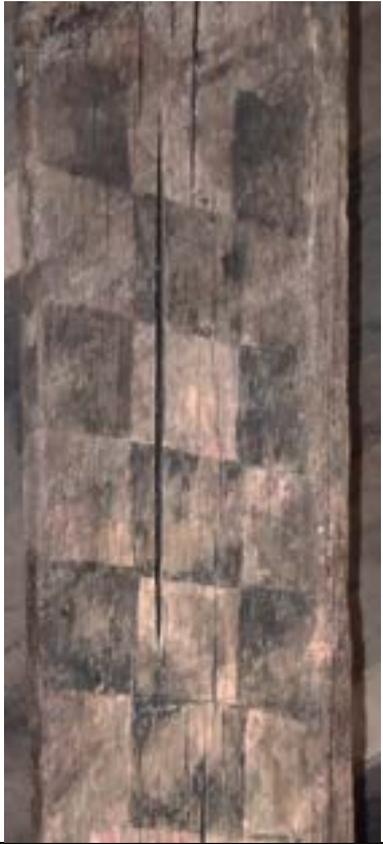
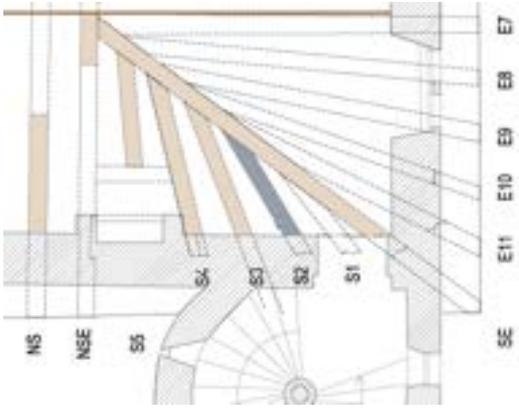
| | <b>Emplacement</b> | S2<br>(En alternance avec blason suivant)<br> |

| <b>Doutes et observations particulières</b> | Blason altéré mais visible deux fois sur cette poutre (pas de doutes sur le nombre de carrés). | |

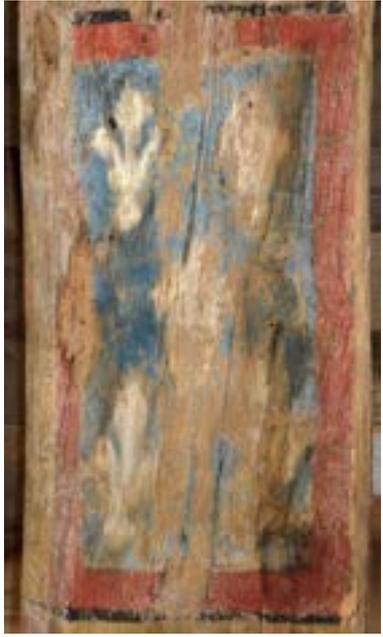
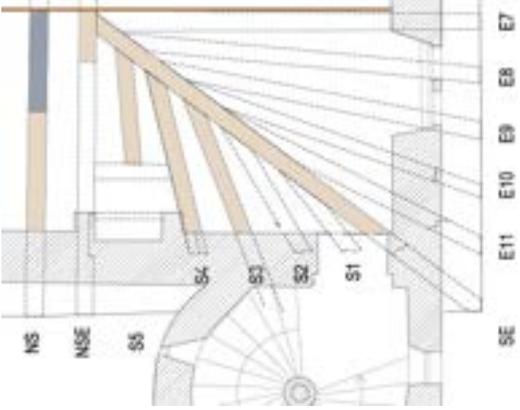
| | <b>Emplacement</b> | NS<br>(En alternance avec blason précédent)<br><br> |

| <b>Doutes et observations particulières</b> | Blason généralement bien conservé. Les cinq lys sont bien visibles.<br><u>Caractéristiques</u> : large bordure rouge. Le haut des lys est orienté vers le sud. | |

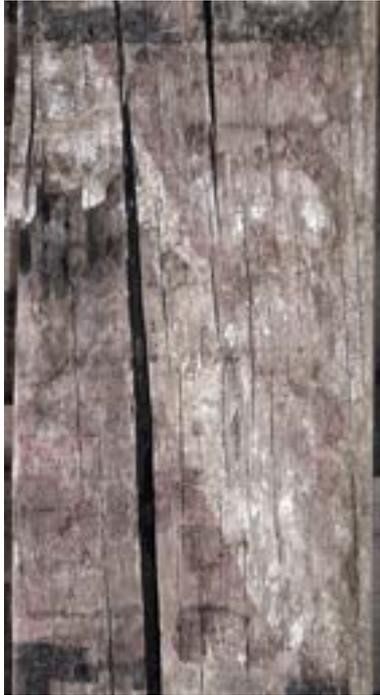
| | <b>Emplacement</b> | NS4<br>(En alternance avec blason suivant) |

| | <b>Stratigraphie</b> | Préparation blanche recouverte de rouge (diagonale blanche laissée en réserve). |
| <b>Doutes, caractéristiques et observations particulières</b> | Blason en bon état, mais doute sur la présence éventuelle d'un motif dans la partie rouge. | |

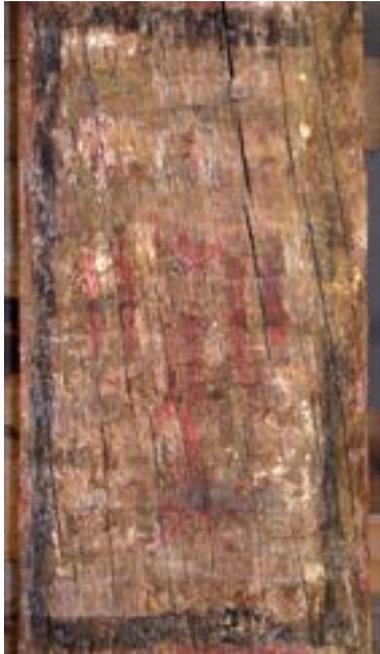
| | <b>Emplacement</b> | NS4<br>(En alternance avec blason précédent) |

| | <b>Stratigraphie</b> | Préparation blanche recouverte d'un animal (aigle ?) rouge. Large bordure noire sur le pourtour. |
| <b>Doutes, caractéristiques et observations particulières</b> | Blason en mauvais état général. Motif identifié à l'aide des flancs. De manière générale, le cou et les ailes sont les parties les mieux conservées. Peu de détail sur la tête/bec, ou plumes de la queue.<br>Le pigment rouge utilisé est le rouge foncé violacé.<br>La tête de l'aigle est orientée vers le nord. | |
