# LES PLAFONDS DU DONJON DE CRUPET

CONTRIBUTION A L'ETUDE DES POUTRES ET DES PEINTURES HERALDIQUES  
TRAITEMENT DE CONSERVATION

Auteurs du rapport:

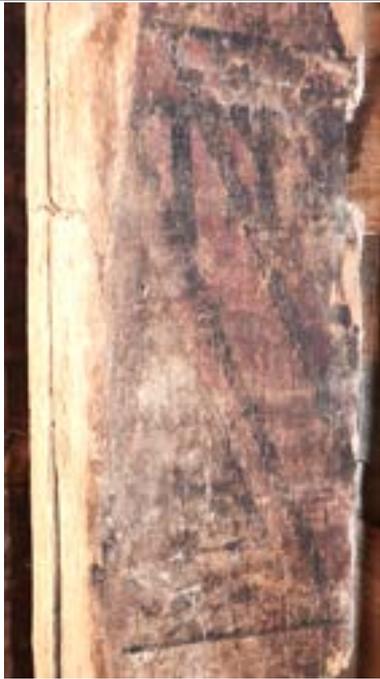
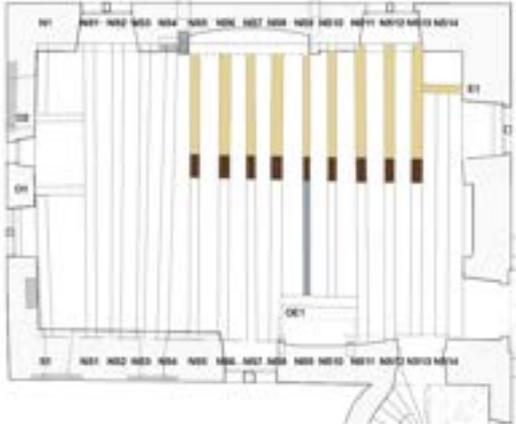
| | <b>Emplacement</b> | NS9<br>(En alternance avec un blason non identifié)<br><br> |

| | <b>Stratigraphie</b> | Préparation blanche recouverte de trois diagonales rouges. En dernier lieu, lambel noir à deux pieds. |
| <b>Doutes et observations particulières</b> | Blason altéré mais visible sur les flancs. Le fond paraît noir, mais cela correspond à l'encrassement des flancs de la poutre (traces de couche de préparation blanche). | |

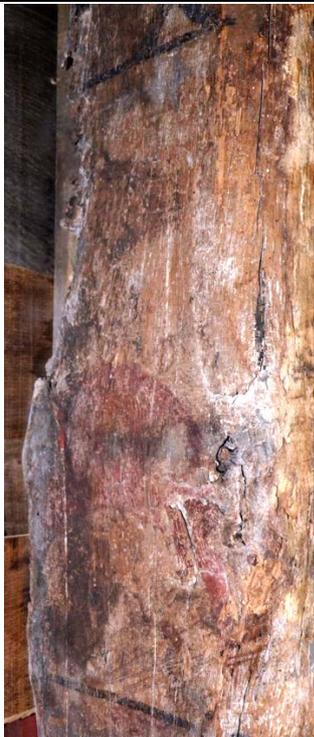
| | <b>Emplacement</b> | NS10<br>(En alternance avec blason précédent) |

| | <b>Stratigraphie</b> | Préparation blanche recouverte de rouge et de noir (forme de croissant de lune). |
| <b>Doutes, caractéristiques et observations particulières</b> | Blason peu visible, et uniquement sur le flanc ouest.<br>Blason difficilement identifiable : probablement deux formes de croissant (un rouge et un noir). | |

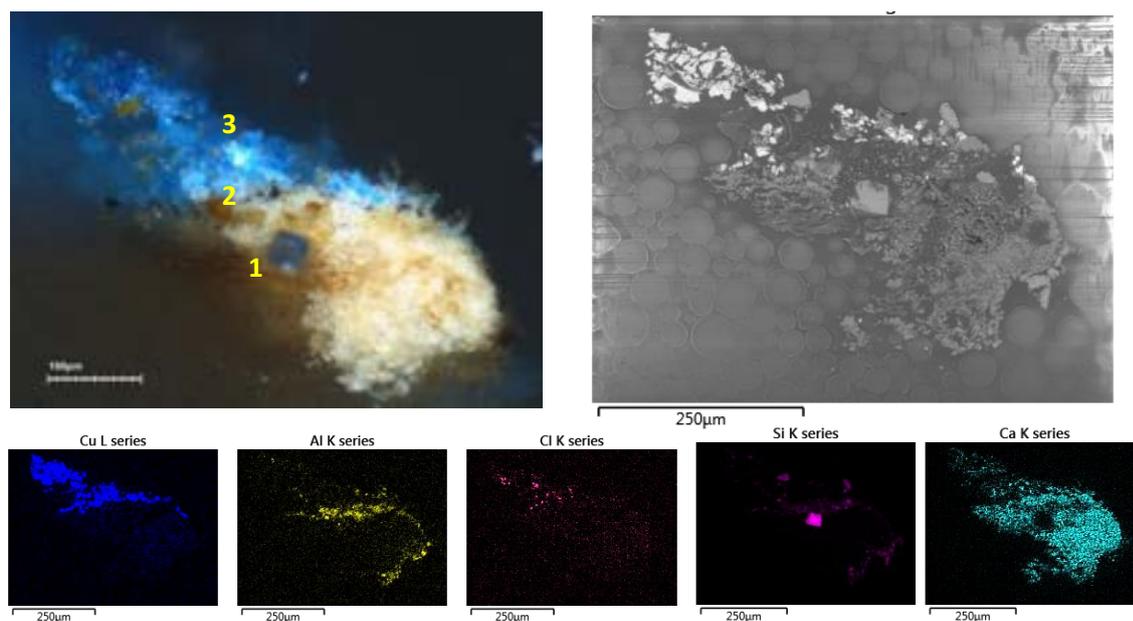
### Echantillon 1 : « Bleu »

Prélevé dans blason sur la poutre O2 au 1<sup>er</sup> étage. Sur la coupe stratigraphique on voit une couche préparatoire beigeâtre (1) d'épaisseur 100-200 µm. Elle est composée de carbonate de calcium et aluminosilicates. La couche bleue (3) contient de gros grains d'azurite, mélangés avec quelques grains de couleur brune, verdâtres ou translucides. Sur base des résultats SEM-EDX et par son aspect sous microscope optique, on peut confirmer que l'azurite naturelle a été utilisée comme pigment bleu. Entre la couche préparatoire et la couche bleue quelques grains noirs (2), contenant du carbone, sont visibles, probablement les traces du dessin préparatoire.

**Fig. 3 :** Microphotographie de la coupe stratigraphique de l'échantillon n°1 prise par microscopie optique sous lumière visible polarisée à un grossissement de 200x, l'image SEM-BSE et les cartes de répartition des éléments cuivre, aluminium, chlorure, silicium et calcium obtenues par SEM-EDX. ©KIK-IRPA Laboratoire des polychromies.

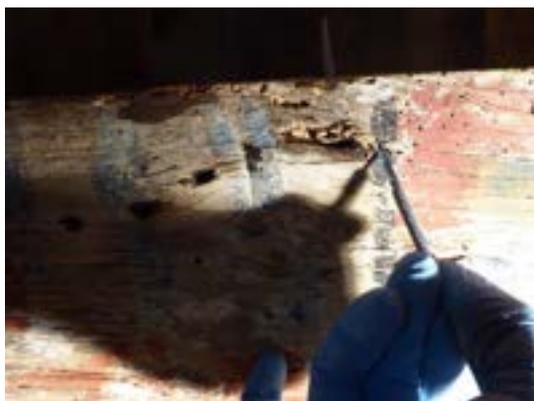
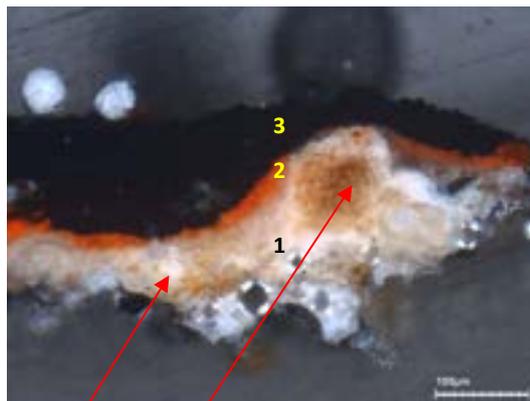
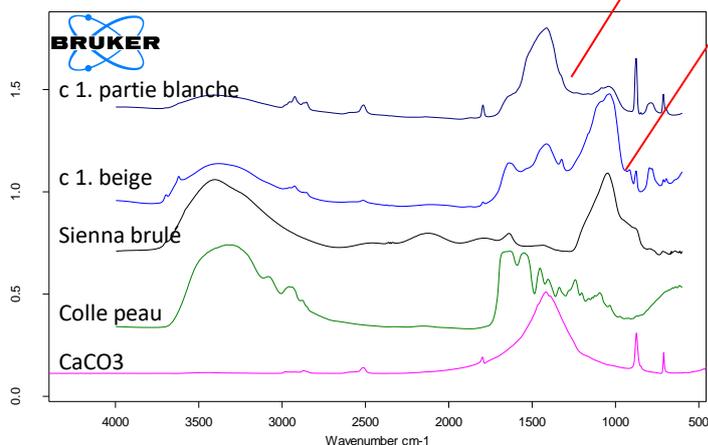
Prélevé avant consolidation dans un blason de poutre NSE au 1<sup>er</sup> étage.  
 La couche préparatoire (1) est assez inhomogène – avec des endroits plus ou moins beigeâtres. D'après l'analyse FTIR, la partie blanche contient majoritairement du carbonate de calcium, par contre les grains plus foncés ont une plus grande proportion de liant protéinique et aussi un composant non identifié (le spectre FTIR rassemble à celle de la terre de sienne brulée, mais les résultats de FTIR ne sont pas toujours univoques). La couche noire (3) contient un pigment grossièrement broyé, vraisemblablement du noir de charbon végétal.

**Fig 8 :**  
Localisation du prélèvement de l'échantillon n°8, microphotographie de la coupe stratigraphique prise par microscopie optique sous lumière visible polarisée à grossissement 200x et le spectre FTIR de la couche préparatoire (1) -la partie blanche et la partie brunâtre, comparée avec les spectres de la terre de sienna brûlée, de la colle de peau et de la calcite. ©KIK-IRPA Laboratoire des polychromies.

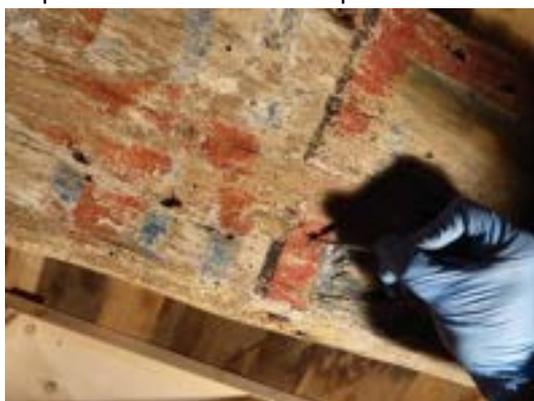
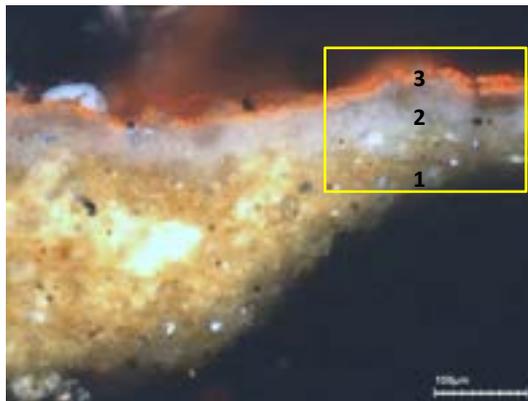
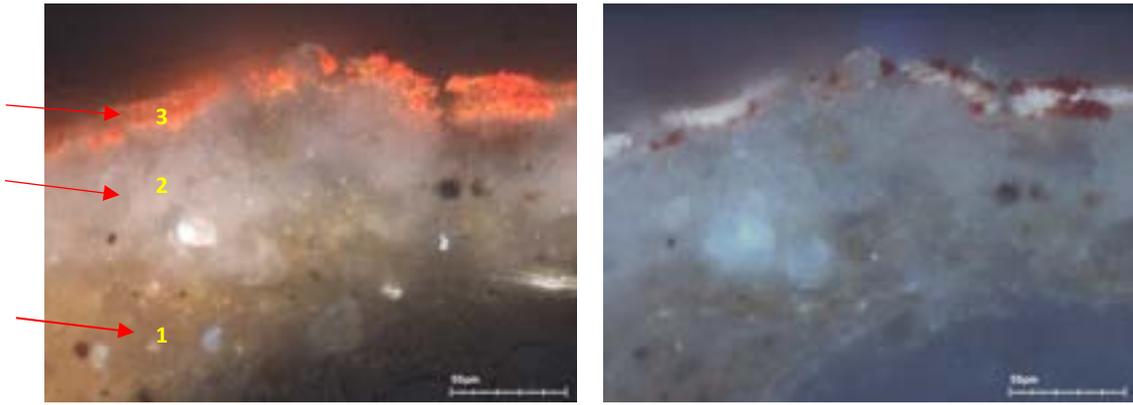
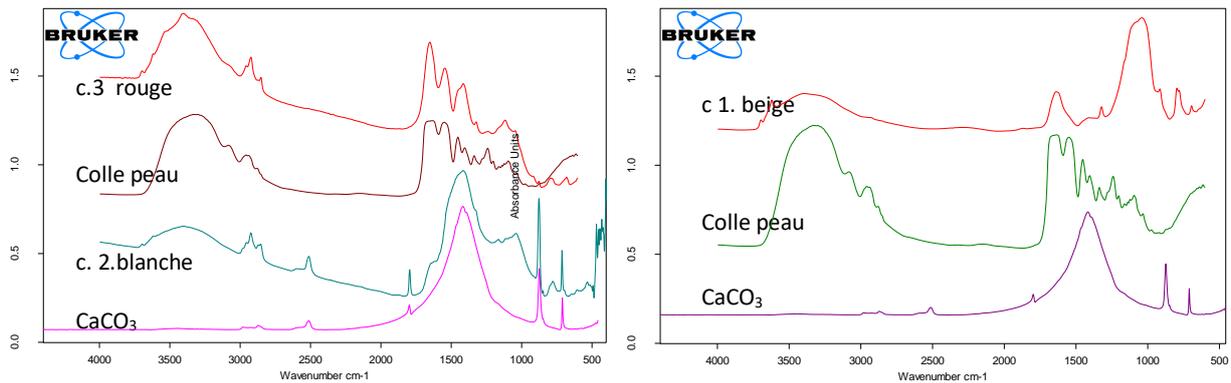
### Echantillon 10 «Rouge»

Prélevé avant consolidation dans blason de poutre NSE au 1<sup>er</sup> étage.

La couche préparatoire (1) est beige, l'analyse FTIR relève la présence d'un liant protéinique et de composant(s) non identifié(s). La couche blanche (2) contient du carbonate de calcium avec une très faible quantité de protéines. Dans la couche rouge (3), qui contient du vermillon, les pics de spectre de protéines ont été très importants.

Fig.9 Localisation du prélèvement de l'échantillon n°10, microphotographie de la coupe stratigraphique prise par microscope optique sous lumière visible polarisée à grossissement 200x et 500x, sous lumière UV à grossissement 500x, et les spectres FTIR des couches rouge (3), blanche (2) et beige (1) comparés avec les spectres de la colle de peau et de la calcite. ©KIK-IRPA Laboratoire des polychromies.

Dans la couche blanche intermédiaire (couche 2 de l'échantillon 10, provenant de la poutre NSE), le spectre obtenu par FTIR a relevé majoritairement des pics de calcite (ou carbonate de calcium). Les bandes caractéristiques pour les protéines ont été très faibles. Cela peut dire qu'ici: soit le liant est présent en très faible quantité en comparaison avec le carbonate de calcium, soit le liant s'est fortement dégradé avec le temps, ou il n'y avait pas de liant protéinique ou huileux et il s'agit d'un peinture à base de la chaux.

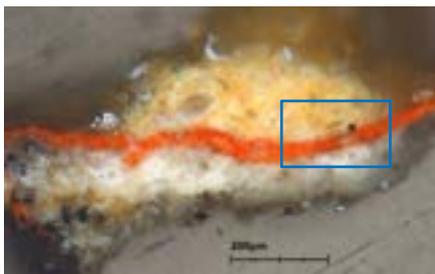
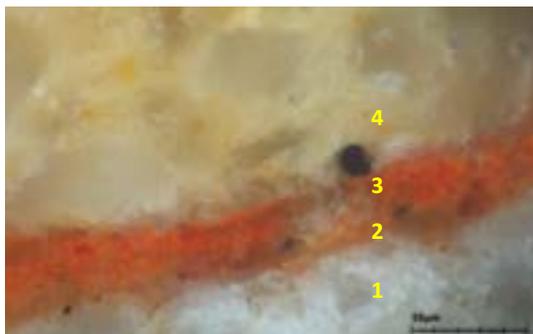
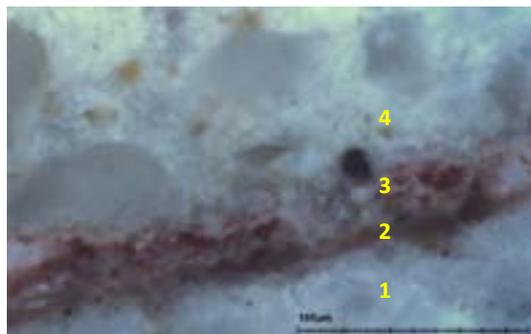
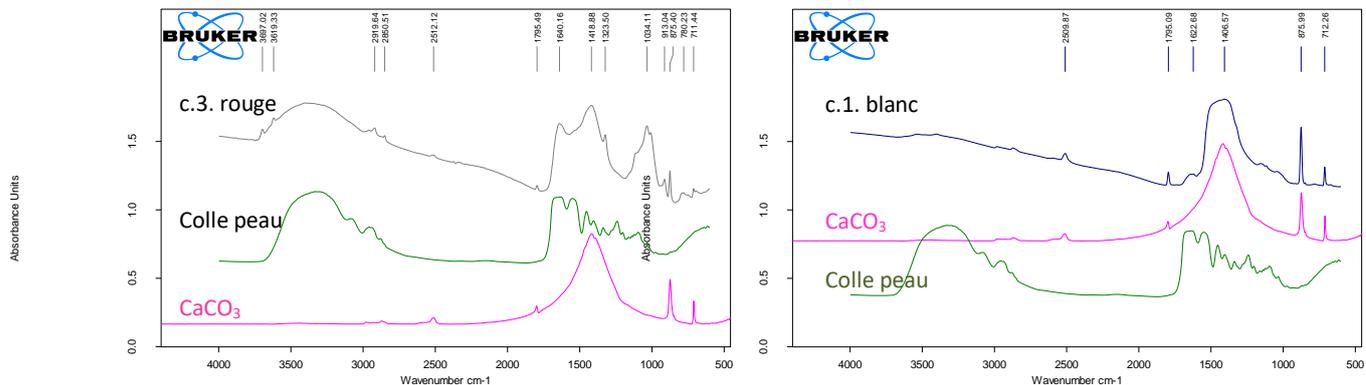
Prélevé avant consolidation dans un blason de poutre NSE au 1<sup>er</sup> étage.

La couche préparatoire (1) est légèrement beigeâtre, d'après l'analyse FTIR elle contient du carbonate de calcium et des protéines en faible quantité. La couche rouge (3) contient du vermillon et le liant est protéinique. Entre la couche préparatoire et la couche rouge se trouve une fine couche organique (2), observée au microscope optique avec grand grossissement, surtout sous UV. La dernière couche dans l'échantillon est un enduit jaunâtre (4) base de chaux avec des grains translucides de la charge et qui contient aussi les poils d'animaux.

**Fig. 10.** Microphotographie de la coupe stratigraphique de l'échantillon n°11 prise par microscopie optique sous lumière visible polarisée à grossissement 100x et 500x, sous lumière UV à grossissement 500x, et les spectres FTIR des couches rouge (3) et blanche (1) comparés avec les spectres de la calcite et de la colle de peau. ©KIK-IRPA Laboratoire des polychromies.

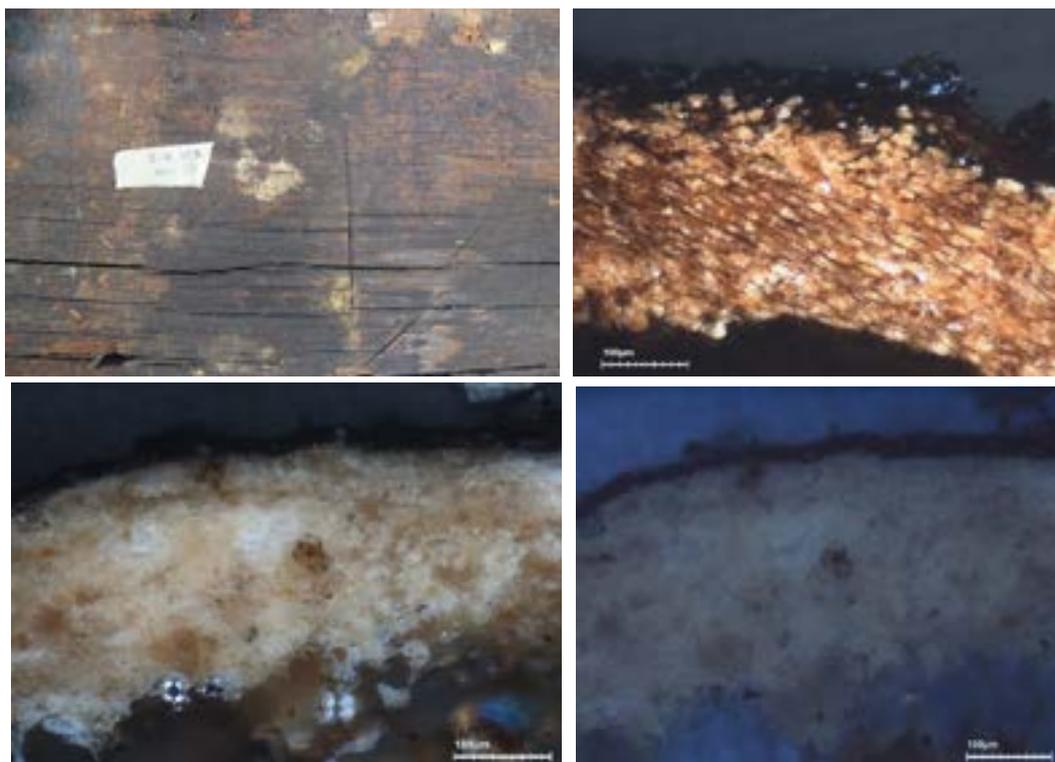
Prélevé au rez-de-chaussée, sur la poutre NS8 au-dessous de l'ancienne cloison. La couche préparatoire (coupe B, couche 1) est brunâtre. Parmi les fragments prélevés se trouvait aussi le fragment avec la couche de noir appliquée directement sur le support bois (voir photo coupe A), où la couche préparatoire est manquante. « L'enfumage » n'est pas bien visible sur la coupe.

**Fig. 11 :** Localisation du prélèvement de l'échantillon n°16, microphotographie de la coupe stratigraphique A prise par microscopie optique sous lumière visible polarisée et de la coupe B sous lumière visible polarisée et lumière UV. Grossissements 200x. ©KIK-IRPA Laboratoire des polychromies.

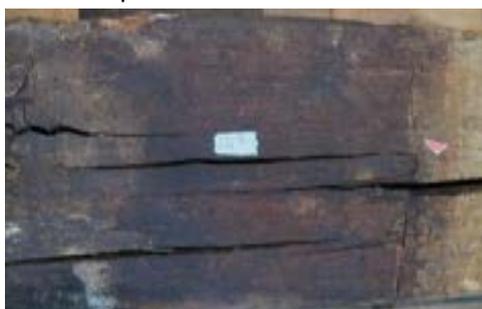
Prélevé au rez-de-chaussée, poutre NS9 au-dessous de l'ancienne cloison. La couche préparatoire (1) est brunâtre et encore plus foncé que dans l'échantillon n°13. « L'enfumage » n'est pas bien visible sur la coupe.

**Fig. 12 :** Localisation du prélèvement de l'échantillon n°17, microphotographie de la coupe stratigraphique A et de la coupe B prise par microscopie optique sous lumière visible polarisée à grossissement 200x. ©KIK-IRPA Laboratoire des polychromies.

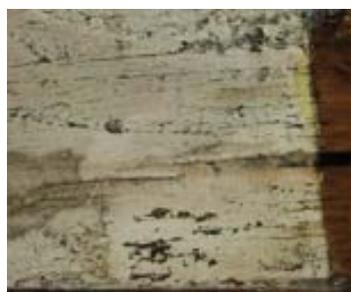
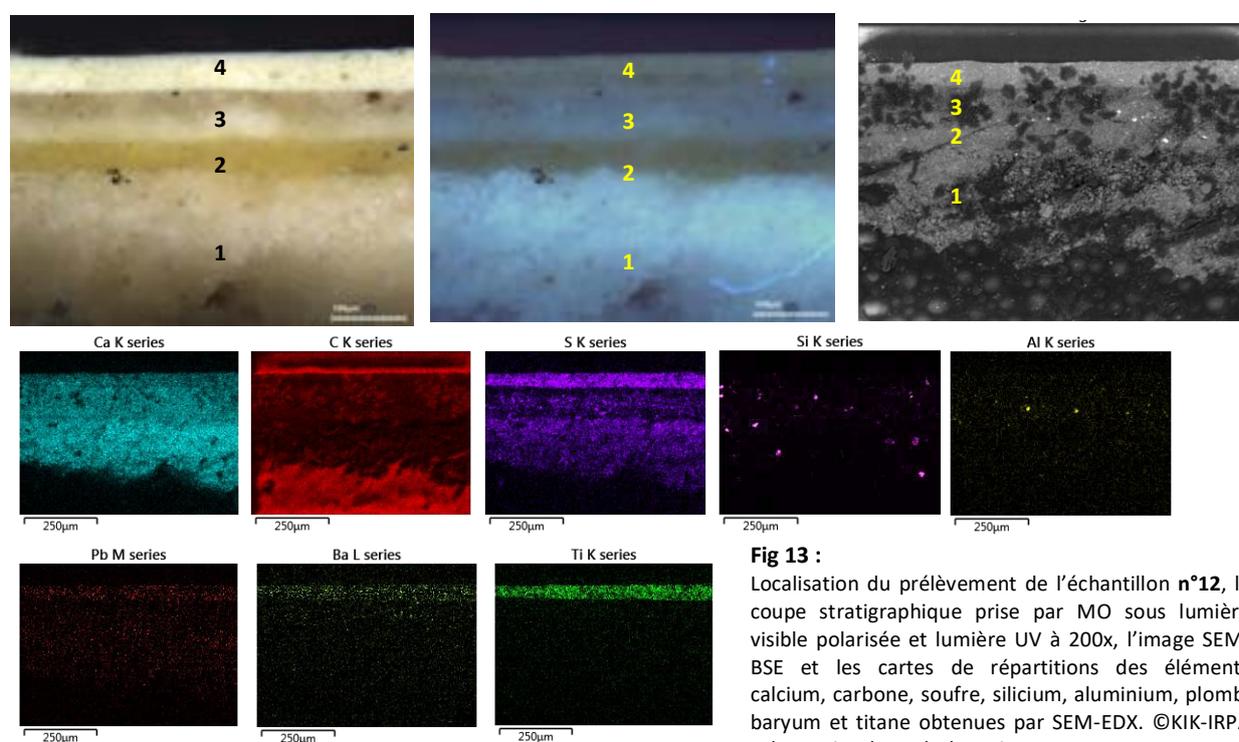
**Fig 13 :**

Les couches 1-3 sont toutes à base de carbonate de calcium. Les couches (1) et (3) sont blanches, la couche (2) est plutôt de couleur jaune, les grains de colorant jaunes sont bien visibles sous grand grossissement. Dans toutes les trois couches l'analyse SEM-EDX a détecté outre le carbonate de calcium, aussi la présence de soufre, ce qui peut dire que le carbonate de calcium est sulfaté, ou qu'il contient comme additif du gypse. La dernière couche (4) est blanche et sous UV on peut observer qu'elle a été appliquée en deux fois. On peut la dater après 1920, car elle contient du blanc de titane, du sulfate de baryum et du carbonate de calcium (et/ou du gypse). Les quatre couches sont fluorescentes sous UV illumination.

Localisation du prélèvement de l'échantillon n°12, la coupe stratigraphique prise par MO sous lumière visible polarisée et lumière UV à 200x, l'image SEM-BSE et les cartes de répartitions des éléments calcium, carbone, soufre, silicium, aluminium, plomb, baryum et titane obtenues par SEM-EDX. ©KIK-IRPA Laboratoire des polychromies.

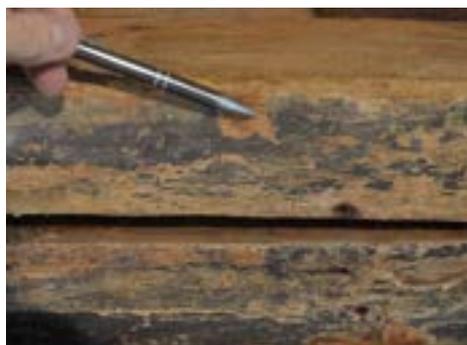
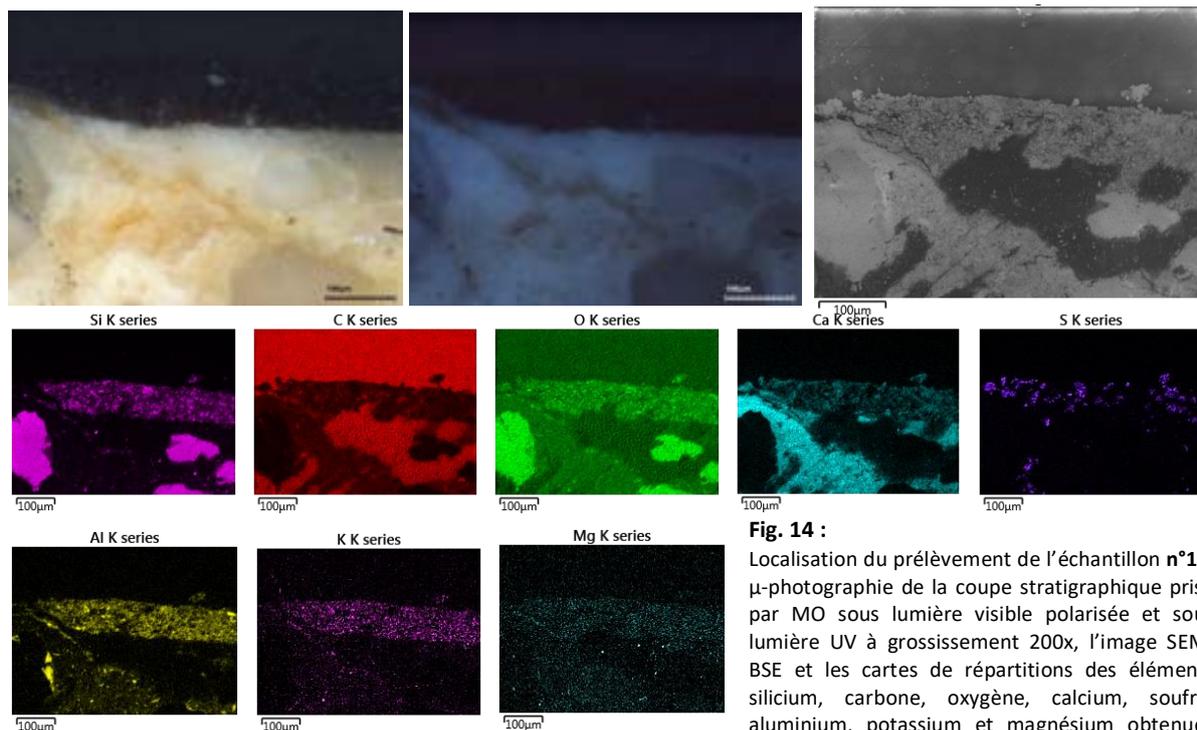
Il s'agit de la zone d'intervention postérieure au blasons et antérieure à la zone claire du 20<sup>ème</sup> siècle. La première couche est l'enduit beige avec des grains translucides, fluorescent sous UV. Il contient du carbonate de calcium et de gros grains de quartz ou de silicates comme charge.

La couche noire (2) est différente que celle dans les échantillons provenant des blasons, où on a utilisé le noir de charbon végétal. Dans l'échantillon n°13, les grains du pigment sont plus fins et plus grisâtres et l'analyse SEM-EDX a confirmé la présence du Si, Al, K, Ca, S, C, O. Peut-être s'agit-il de « craie noire » -de schiste ou d'une autre pierre du couleur noir broyée (pour être sûr, il faudrait procéder à d'autres analyses).

**Fig. 14 :** Localisation du prélèvement de l'échantillon n°13,  $\mu$ -photographie de la coupe stratigraphique prise par MO sous lumière visible polarisée et sous lumière UV à grossissement 200x, l'image SEM-BSE et les cartes de répartitions des éléments silicium, carbone, oxygène, calcium, soufre, aluminium, potassium et magnésium obtenues par SEM-EDX. ©KIK-IRPA Laboratoire des polychromies.

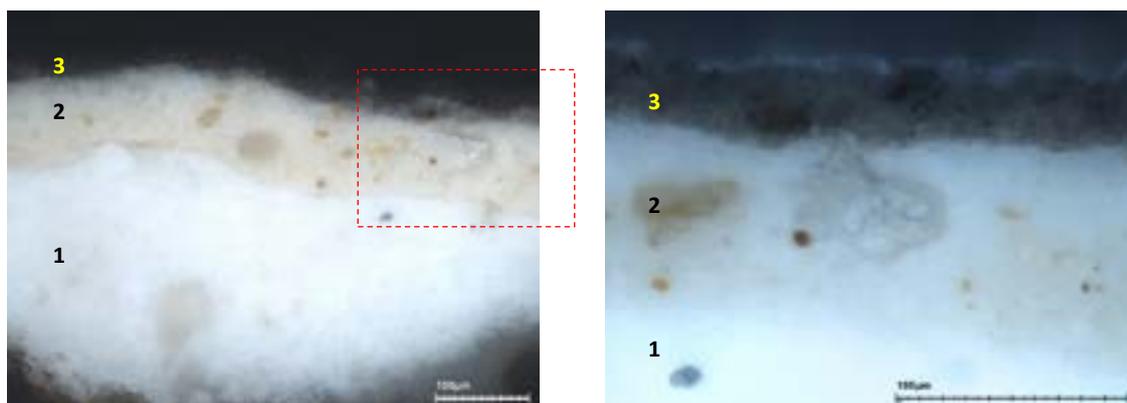
Le pigment utilisé dans la dernière couche, gris clair (3), est visuellement très proche de l'échantillon n°13, mais il est présent en plus faible quantité. Au-dessous de couche gris clair se trouve une couche beige (2) d'épaisseur  $\pm 100 \mu\text{m}$  avec de petits grains plus foncés. La couche « préparatoire » - la première couche (1) sur le bois est plus blanche que dans tous les autres échantillons. Elle est composée du carbonate de calcium (analysé par test microchimique), avec très peu de charge et contient aussi des poils d'animaux.

**Fig 15 :** Microphotographie du coupe stratigraphique de l'échantillon n°14 prise par microscopie optique sous lumière visible polarisée à grossissement 200x et sous lumière UV à grossissement 500x. ©KIK-IRPA Laboratoire des polychromies.

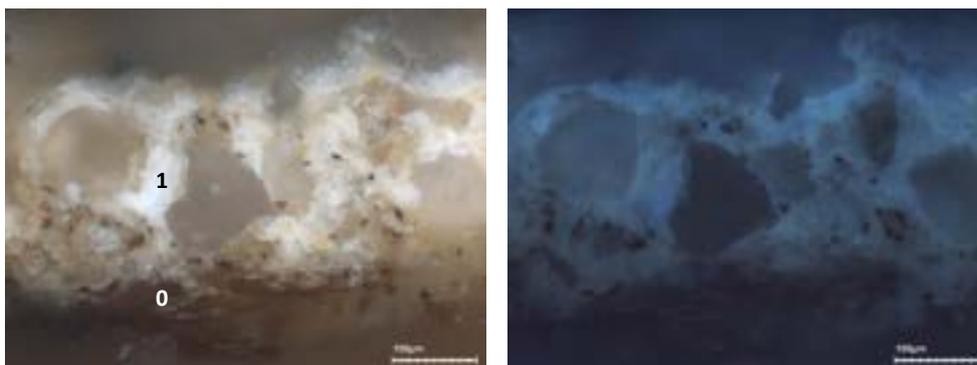
C'est l'enduit blanc légèrement beigeâtre, avec de gros grains anguleux et translucides de sable. Elle contient aussi nombreux petits grains de couleur foncé.

**Fig 16 :** Microphotographie de la coupe stratigraphique de l'échantillon n°15 prise par microscopie optique sous lumière visible polarisée et sous lumière UV à grossissement 200x. ©KIK-IRPA Laboratoire des polychromies.
