# RENOVATION DU DONJON AN 2 Journée chantiers ouverts 06 mai 2018

par **Freddy BERNIER**, ir Colonel du Génie e.r. et **Pascal ANDRE**, ingénieur agronome

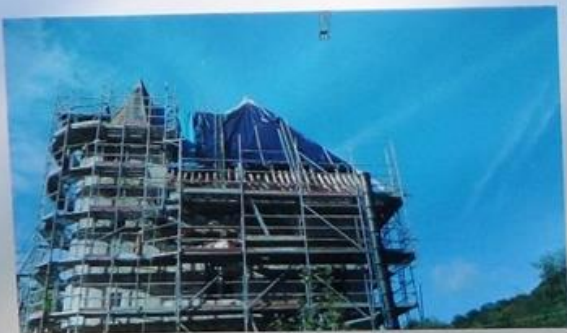
Montage des échafaudages

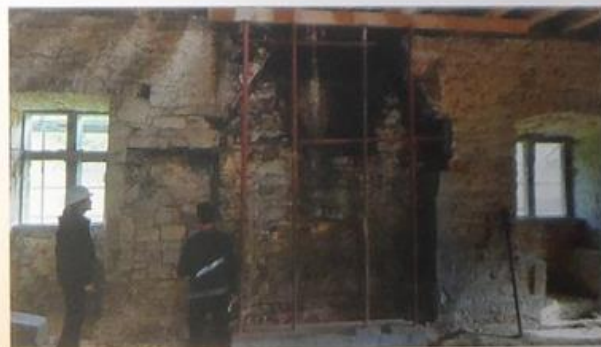
La restauration des feux ouverts du donjon

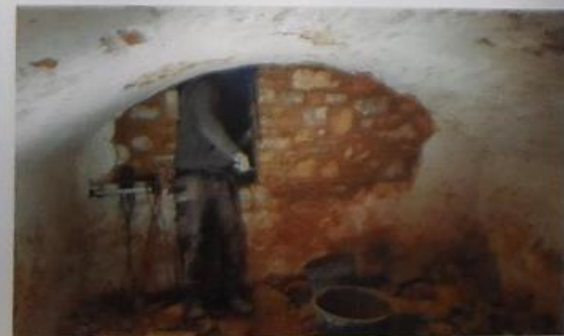
Les travaux de restauration de maçonneries

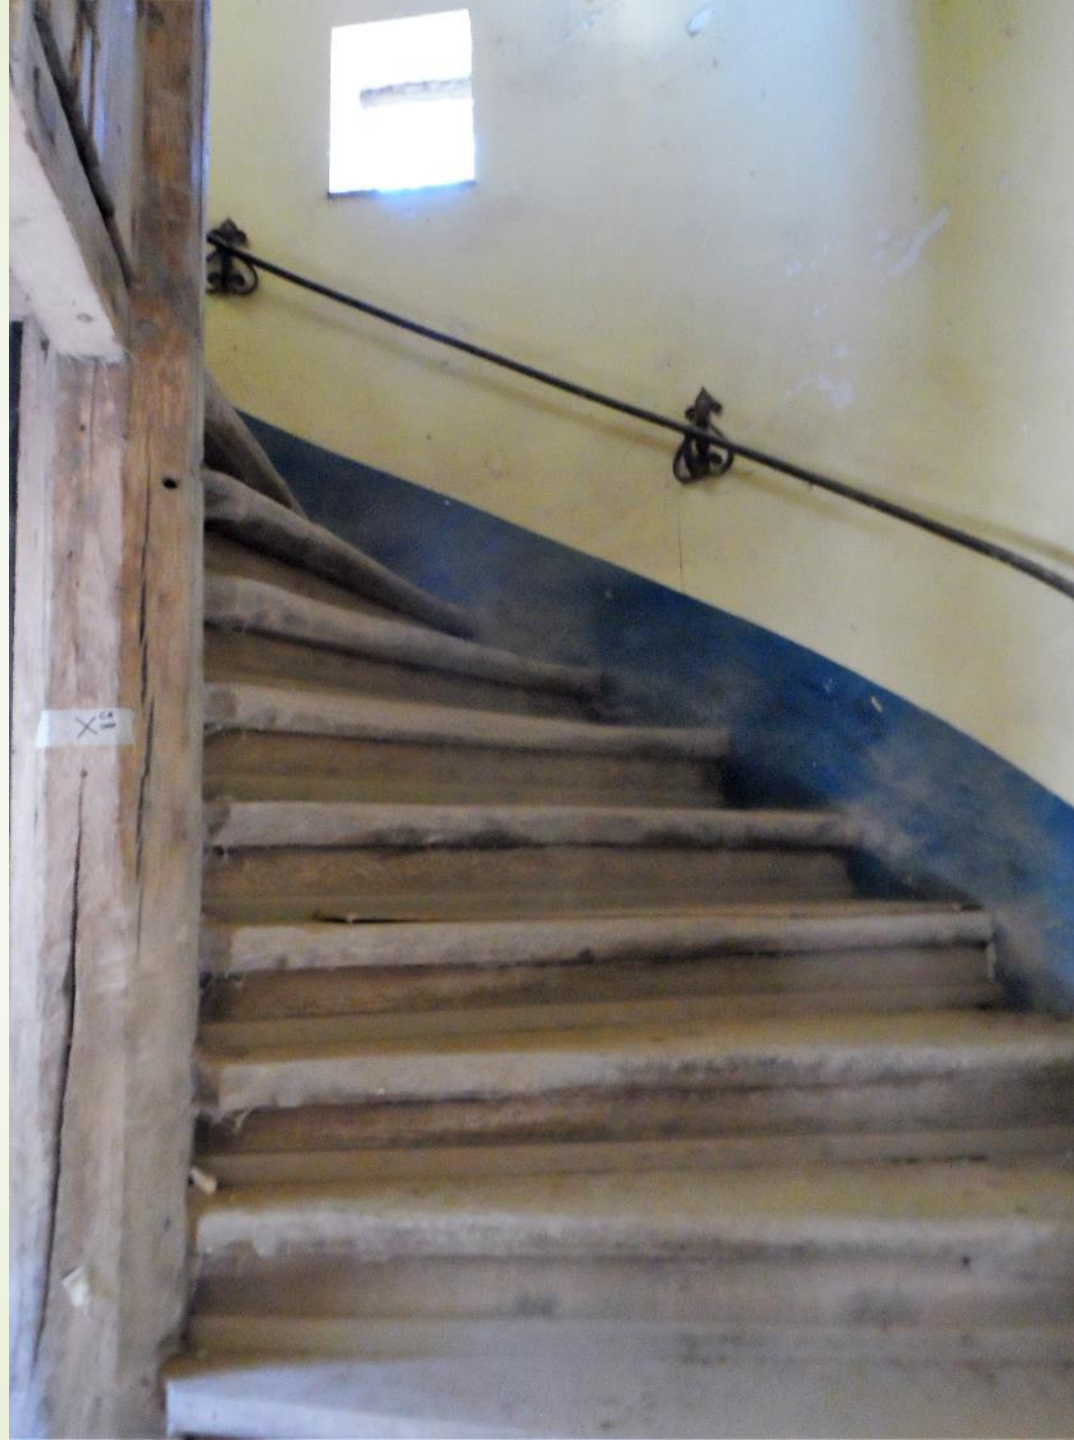
L'escalier en colimaçon de la tour attend l'intervention du sous-traitant châssis-portes-boiseries dès la fin du gros-œuvre.

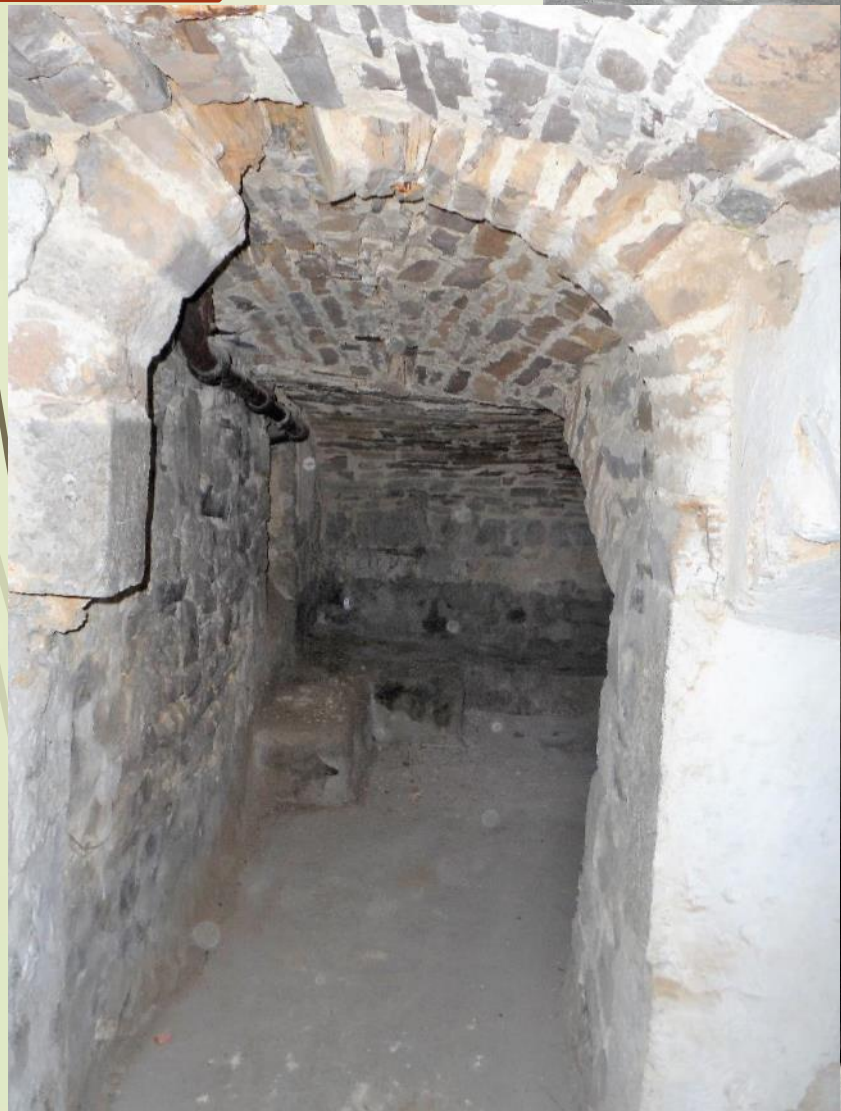
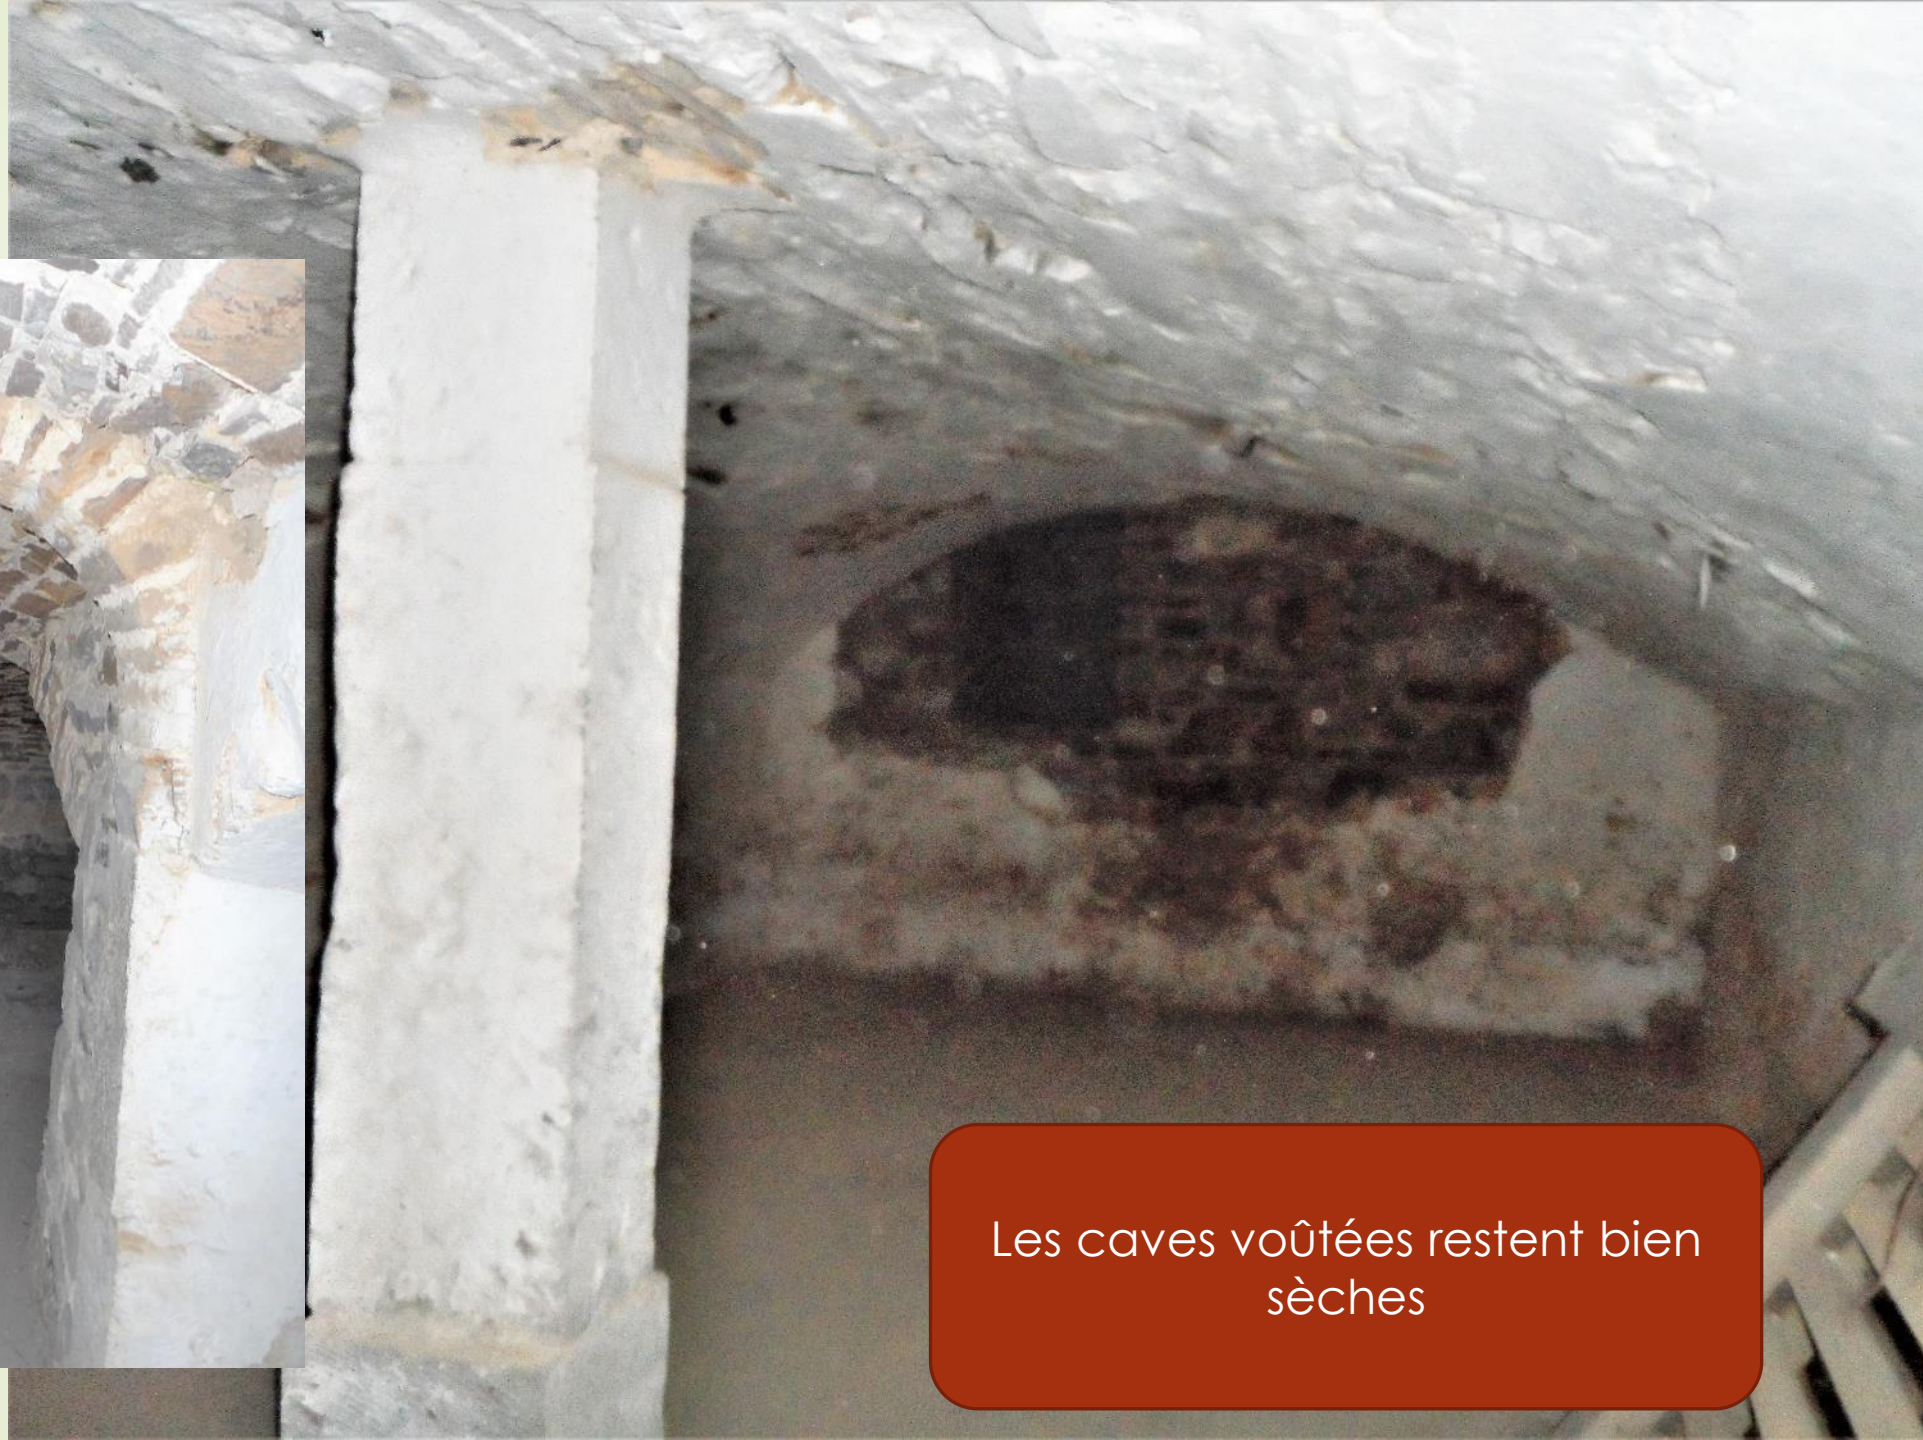
Les caves voûtées restent bien sèches

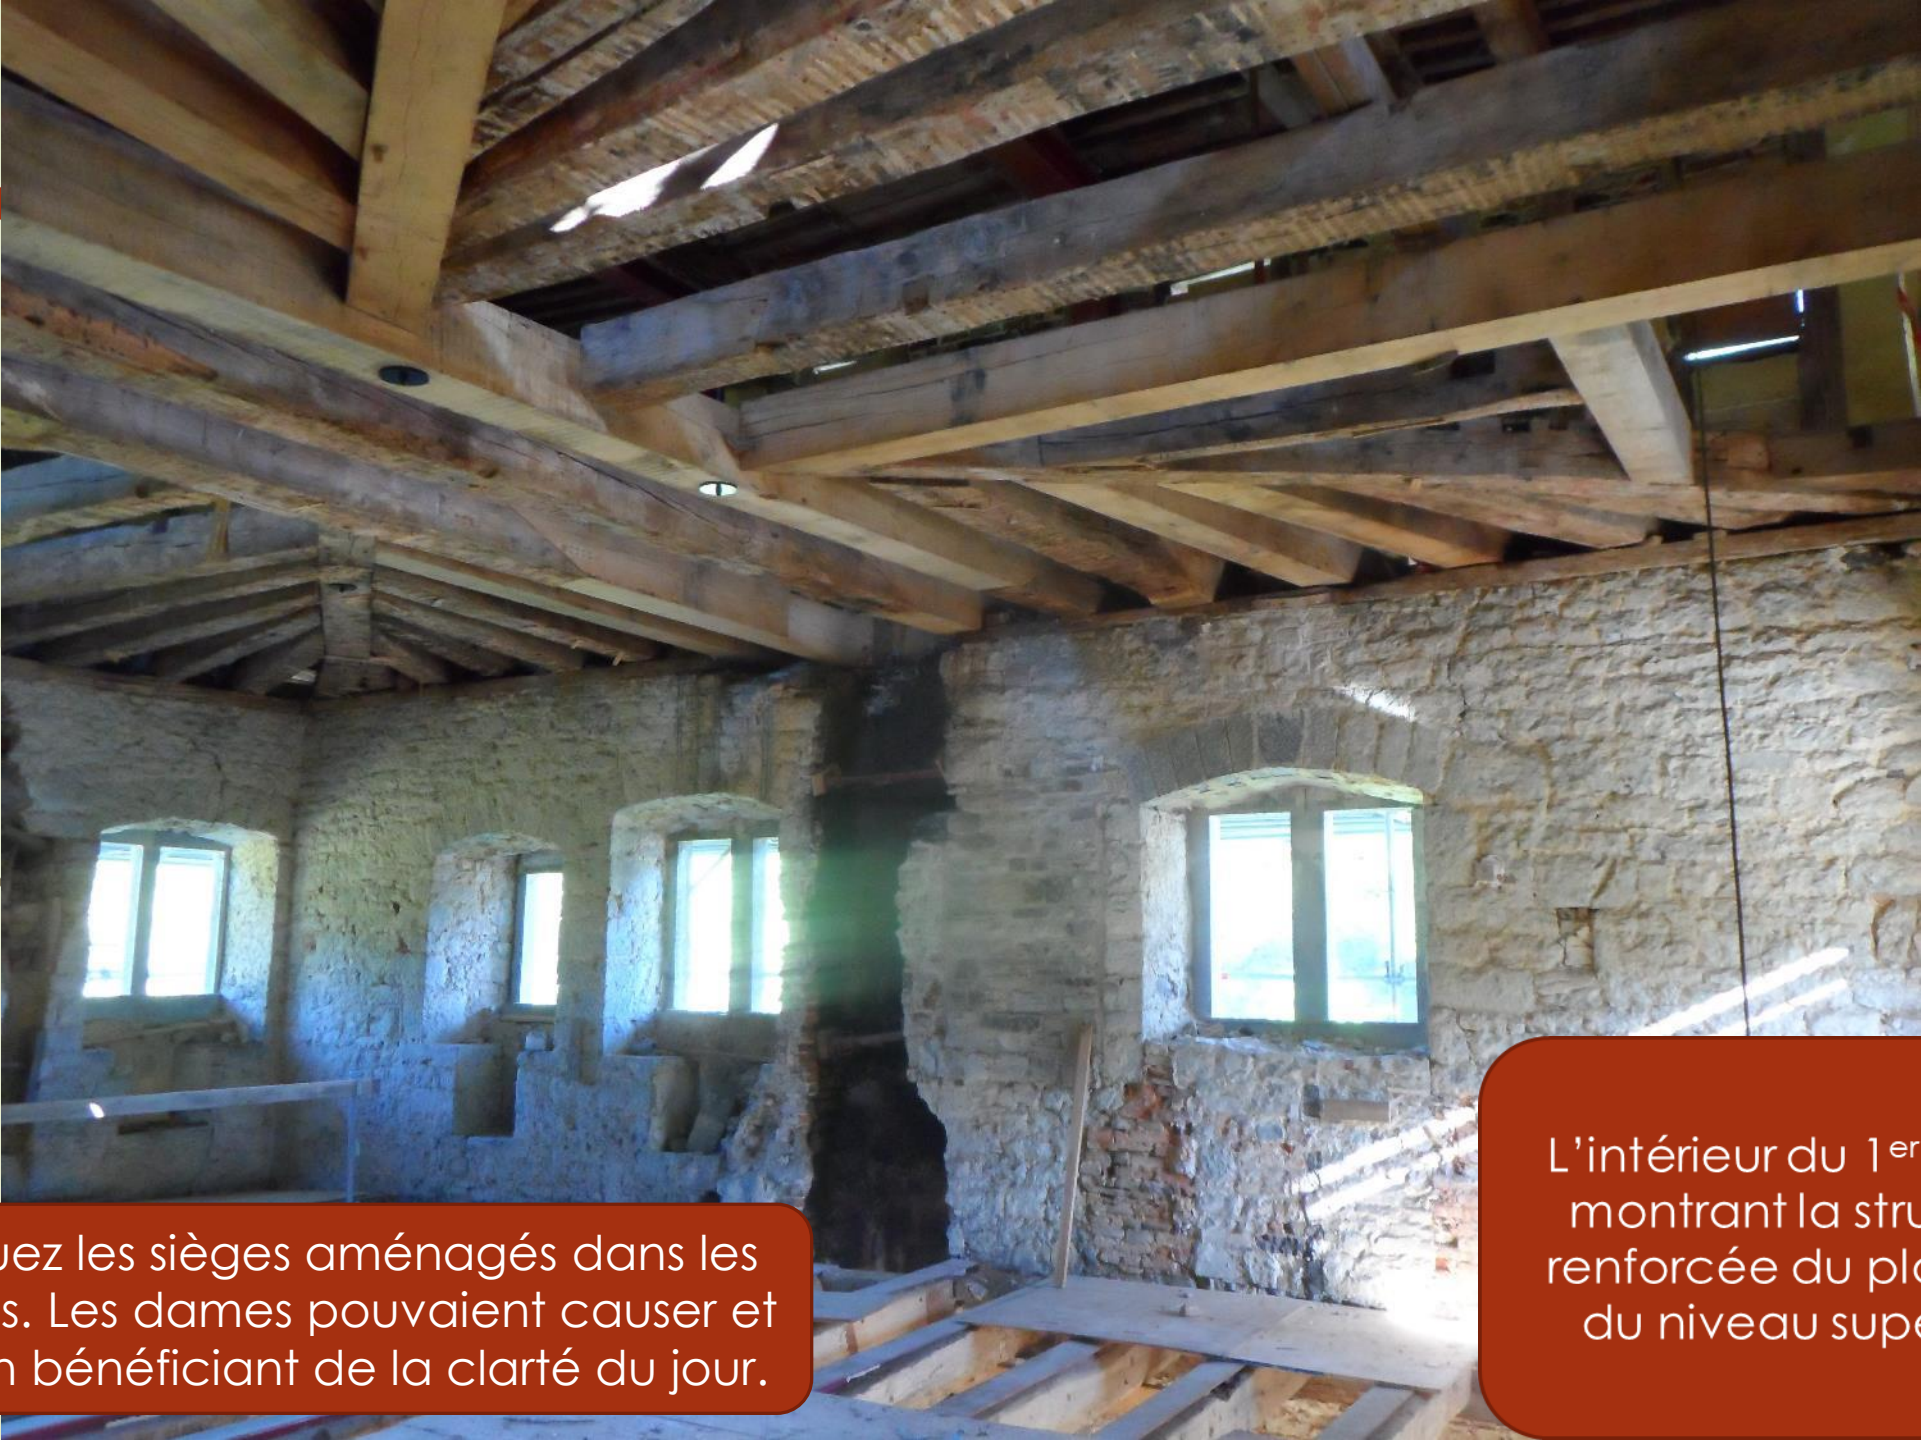
Remarquez les sièges aménagés dans les ouvertures. Les dames pouvaient causer et broder en bénéficiant de la clarté du jour.

L'intérieur du 1<sup>er</sup> étage montrant la structure renforcée du plancher du niveau supérieur

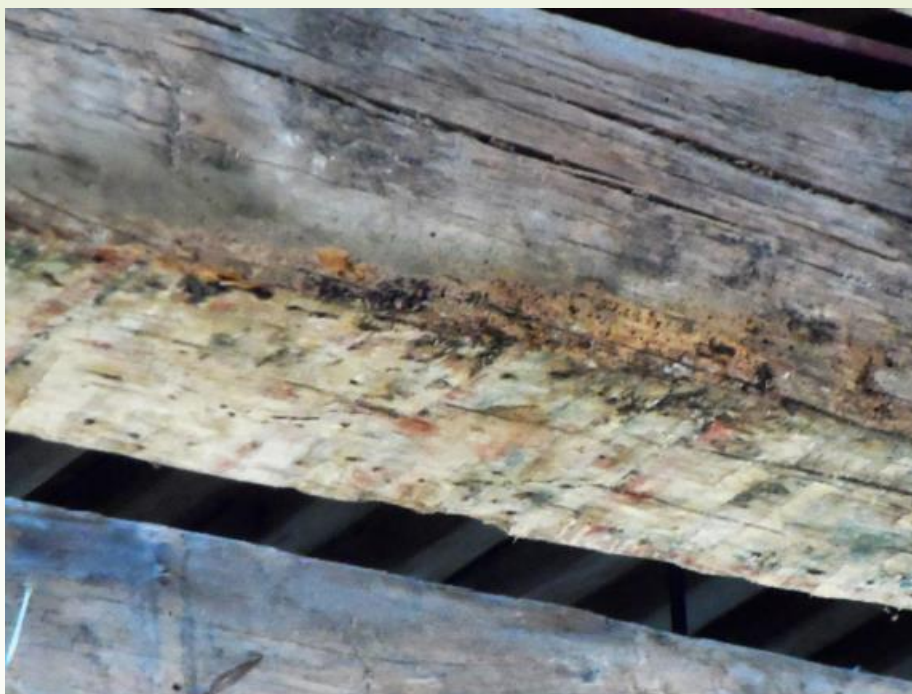
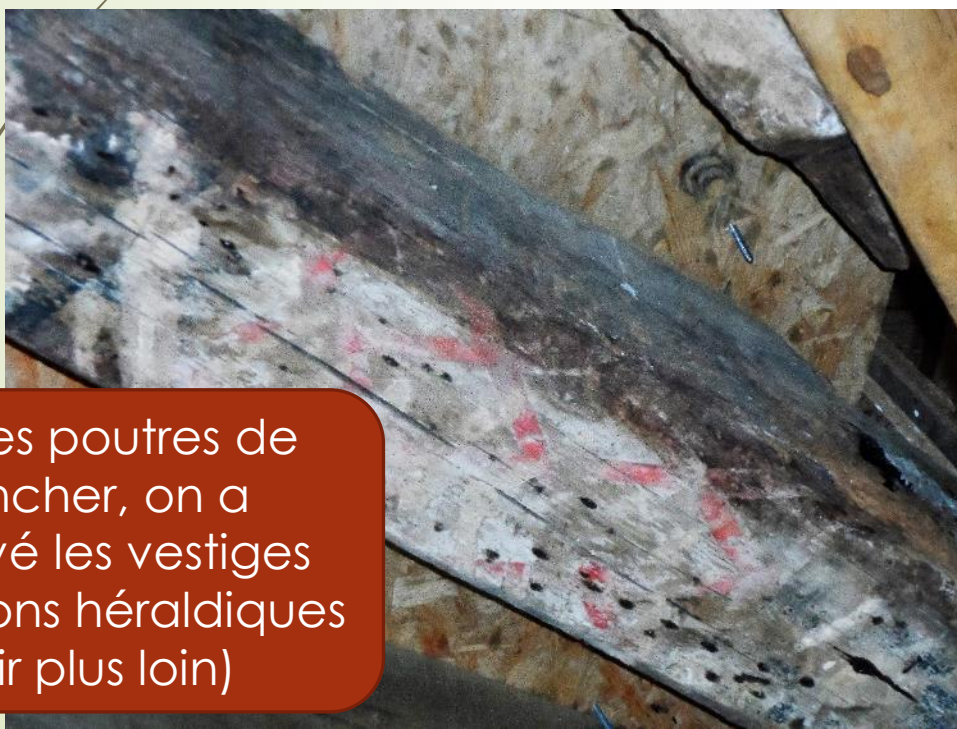
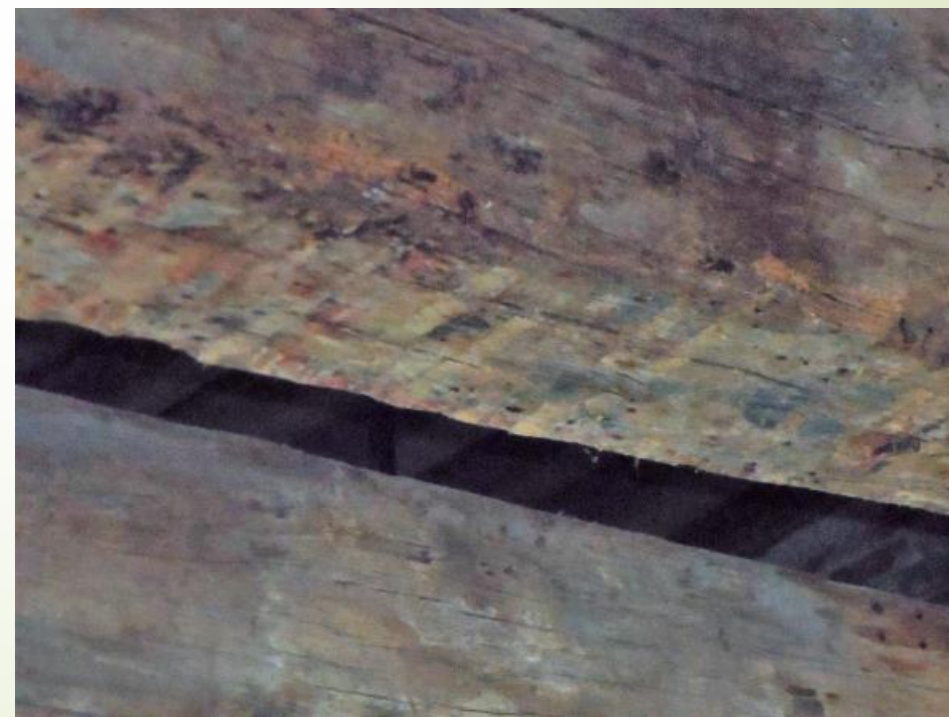
Sous les poutres de  
plancher, on a  
retrouvé les vestiges  
de blasons héraldiques  
(voir plus loin)

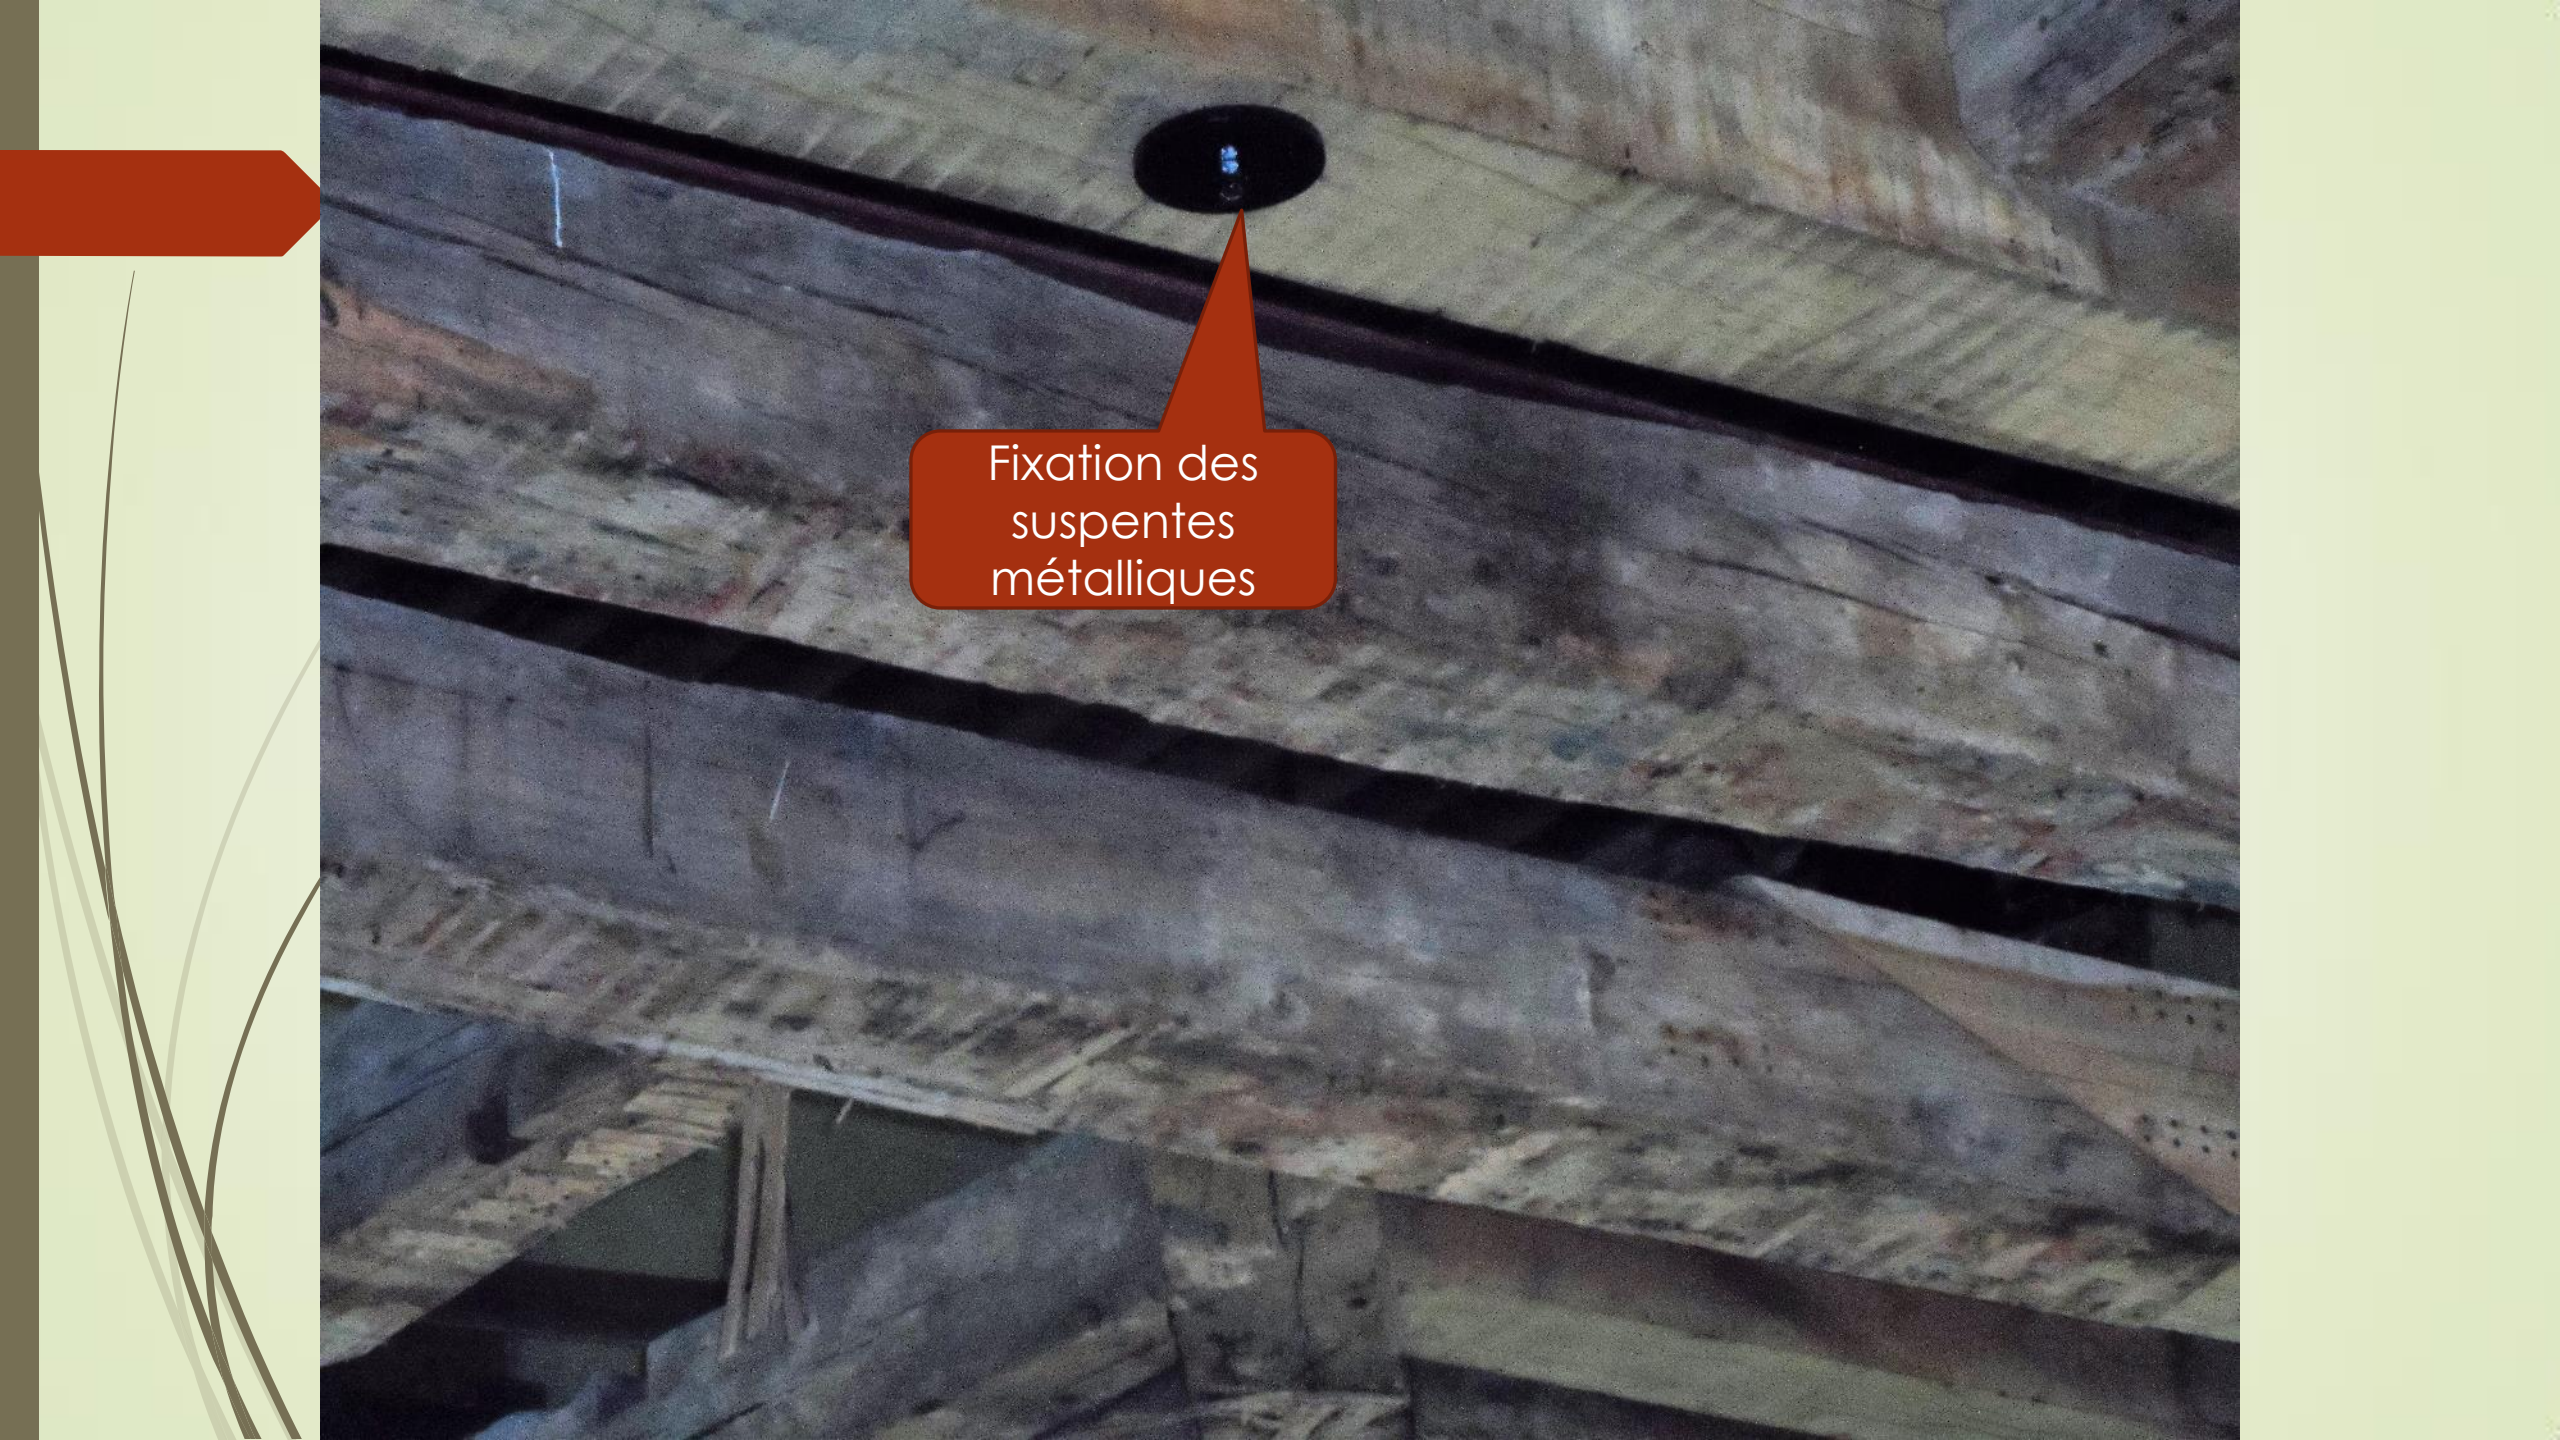
Fixation des  
suspentes  
métalliques

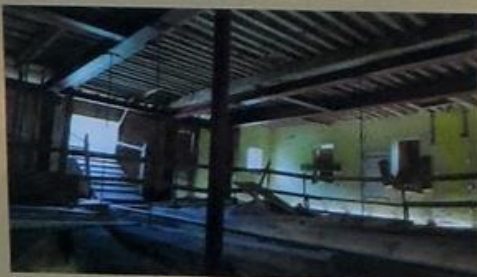
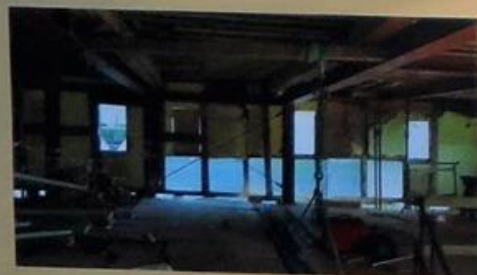
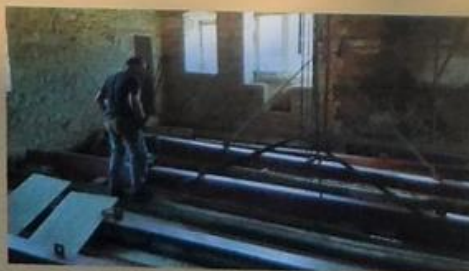
Aperçu de la structure métallique qui reprend le poids de la charpente du Donjon

La mise en œuvre des 1/2 IPE dans les sommiers pour rigidifier ceux-ci

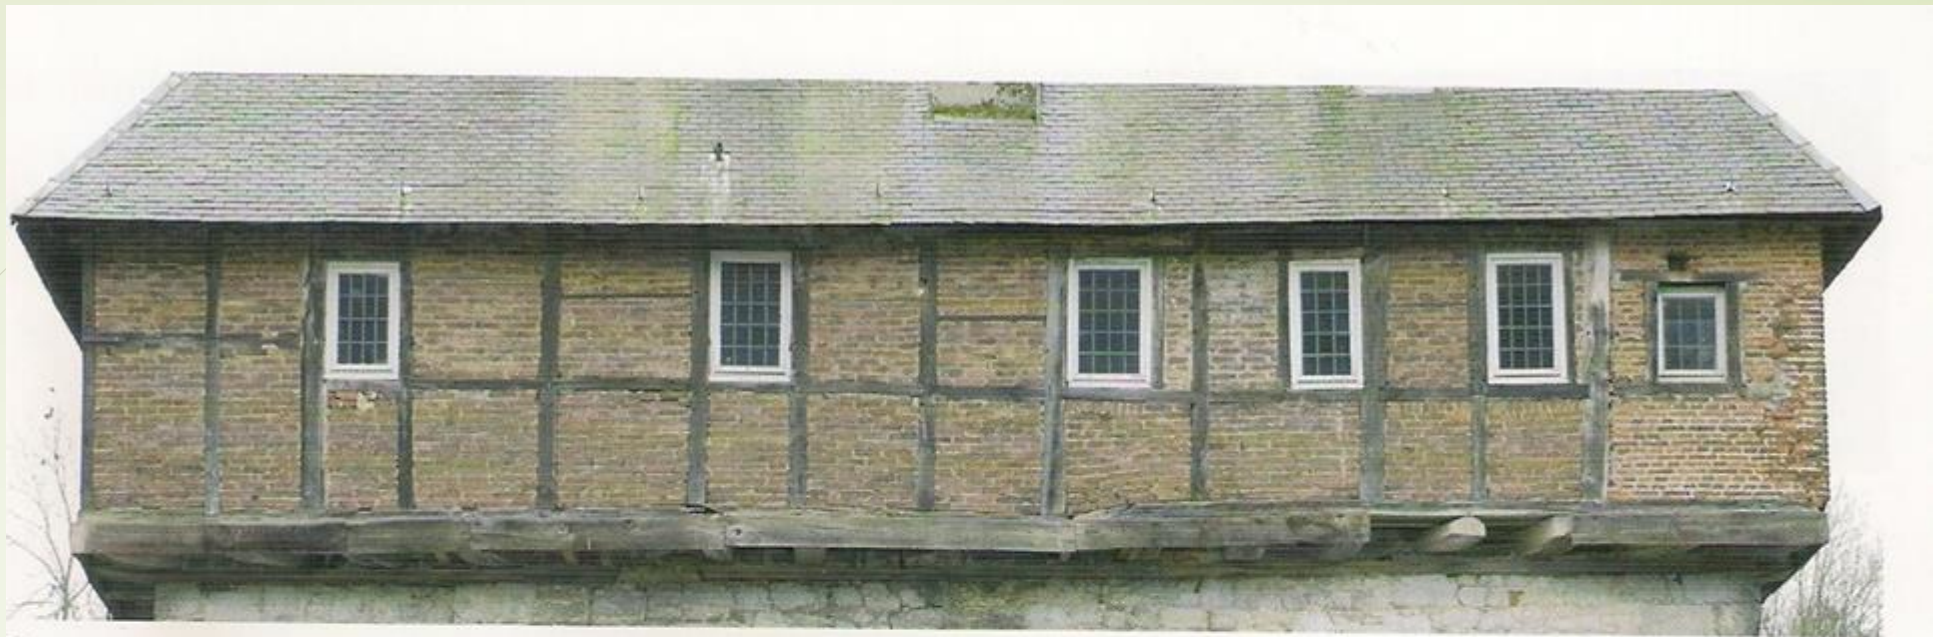
Les briques de la superstructure du hourd seront recouvertes de chaux et d'ocre pour retrouver l'aspect du torchis d'origine.

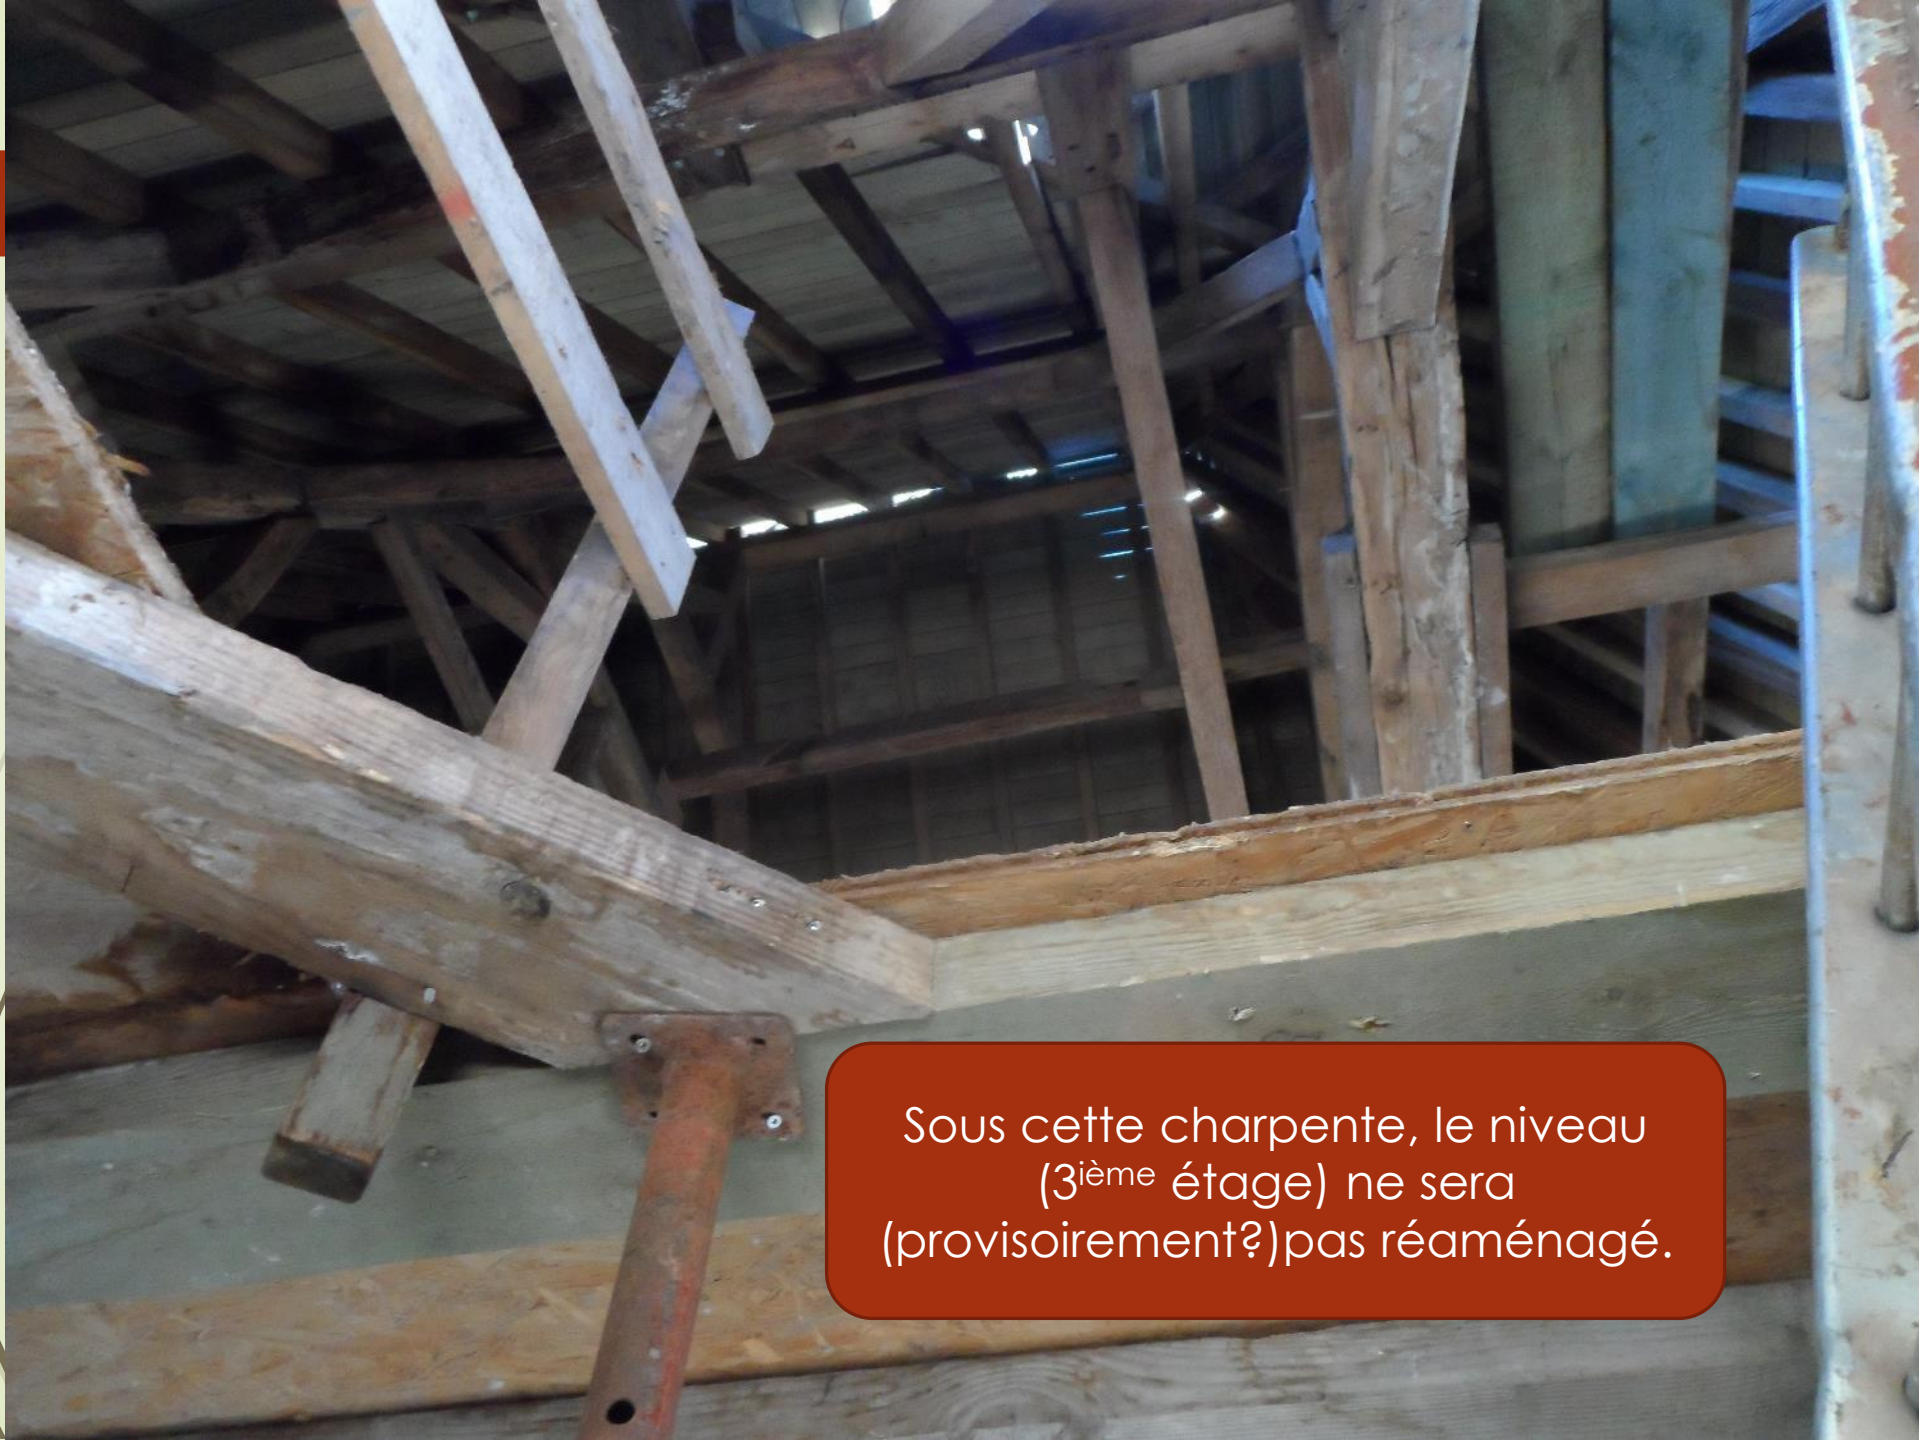
Sous cette charpente, le niveau  
(3<sup>ème</sup> étage) ne sera  
(provisoirement?) pas réaménagé.

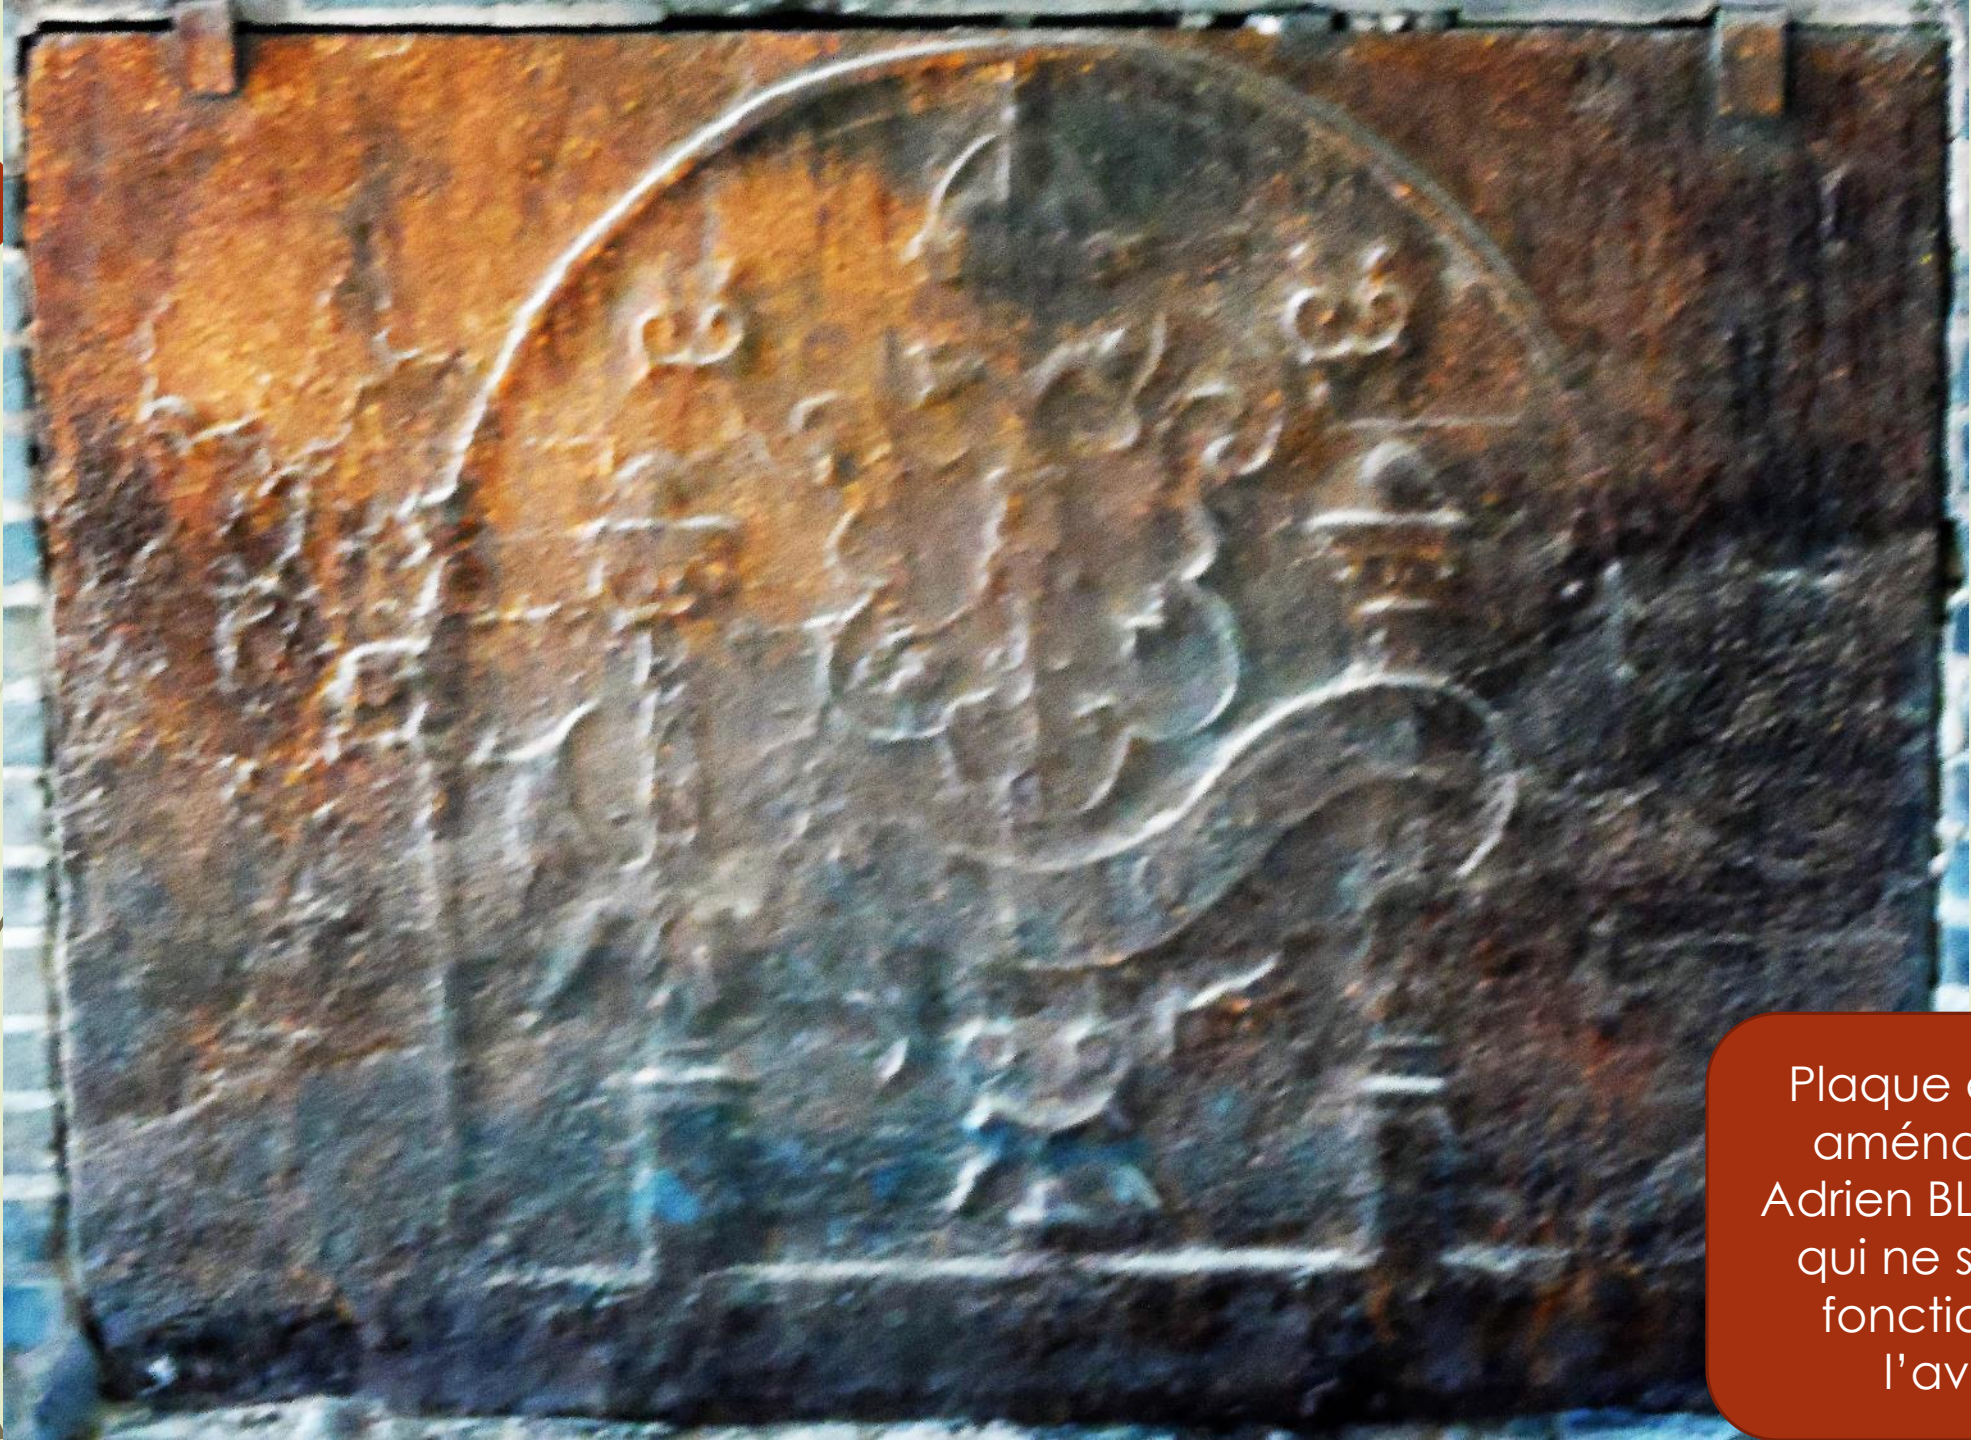
Plaque de l'âtre  
aménagé par  
Adrien BLOMME et  
qui ne sera plus  
fonctionnel à  
l'avenir.
