# RENOVATION DU DONJON AN 2 Journée chantiers ouverts 06 mai 2018

par **Freddy BERNIER**, ir Colonel du Génie e.r. et **Pascal ANDRE**, ingénieur agronome

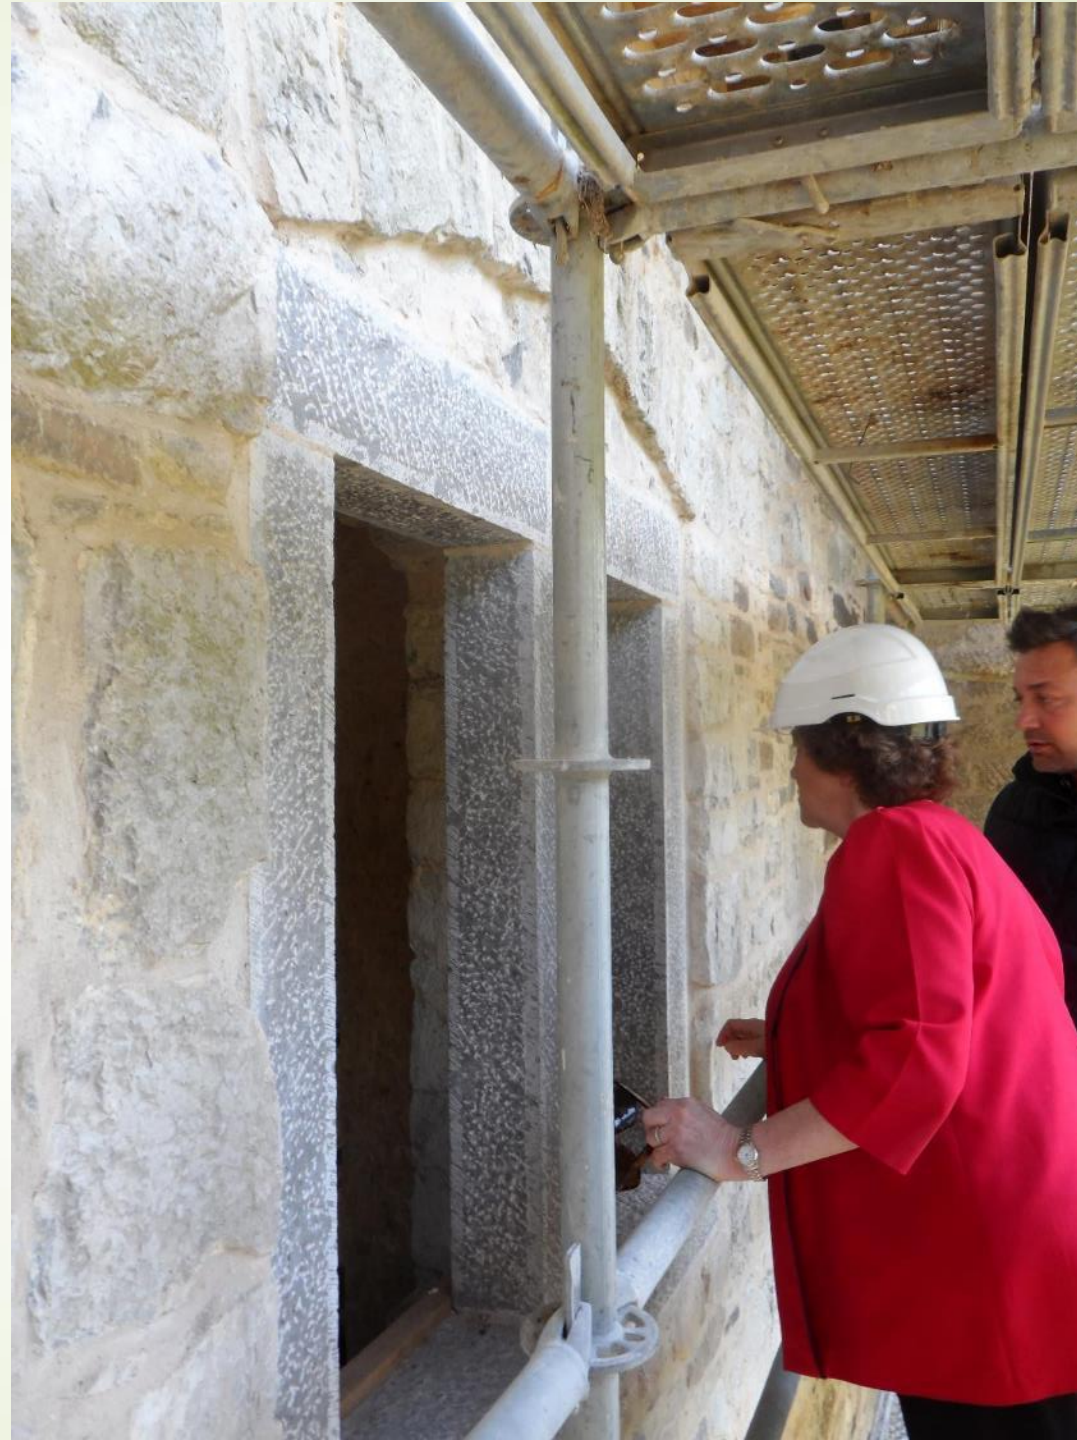
Par cette baie on a un très bel aperçu des planchers du 1<sup>er</sup> et du 2<sup>ème</sup> étages

Certaines de ces poutres étaient pourries et creuses (surtout du côté des appuis près de la cheminée). Elles ont été soit remplacées en partie, soit renforcées dans les creux créés par une armature acier inox et fibre de verre , puis remplissage par de la résine.

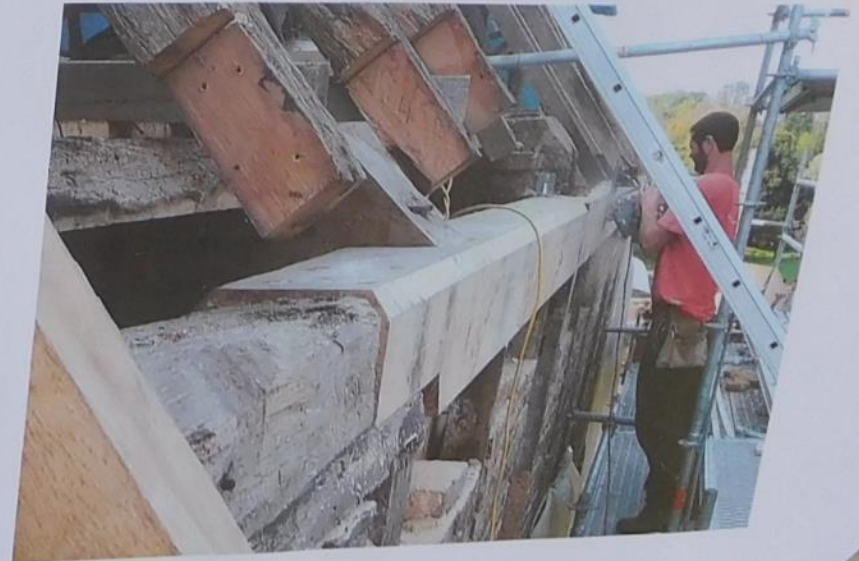
Des poutres de  
l'encorbellement ont  
dû être remplacées.

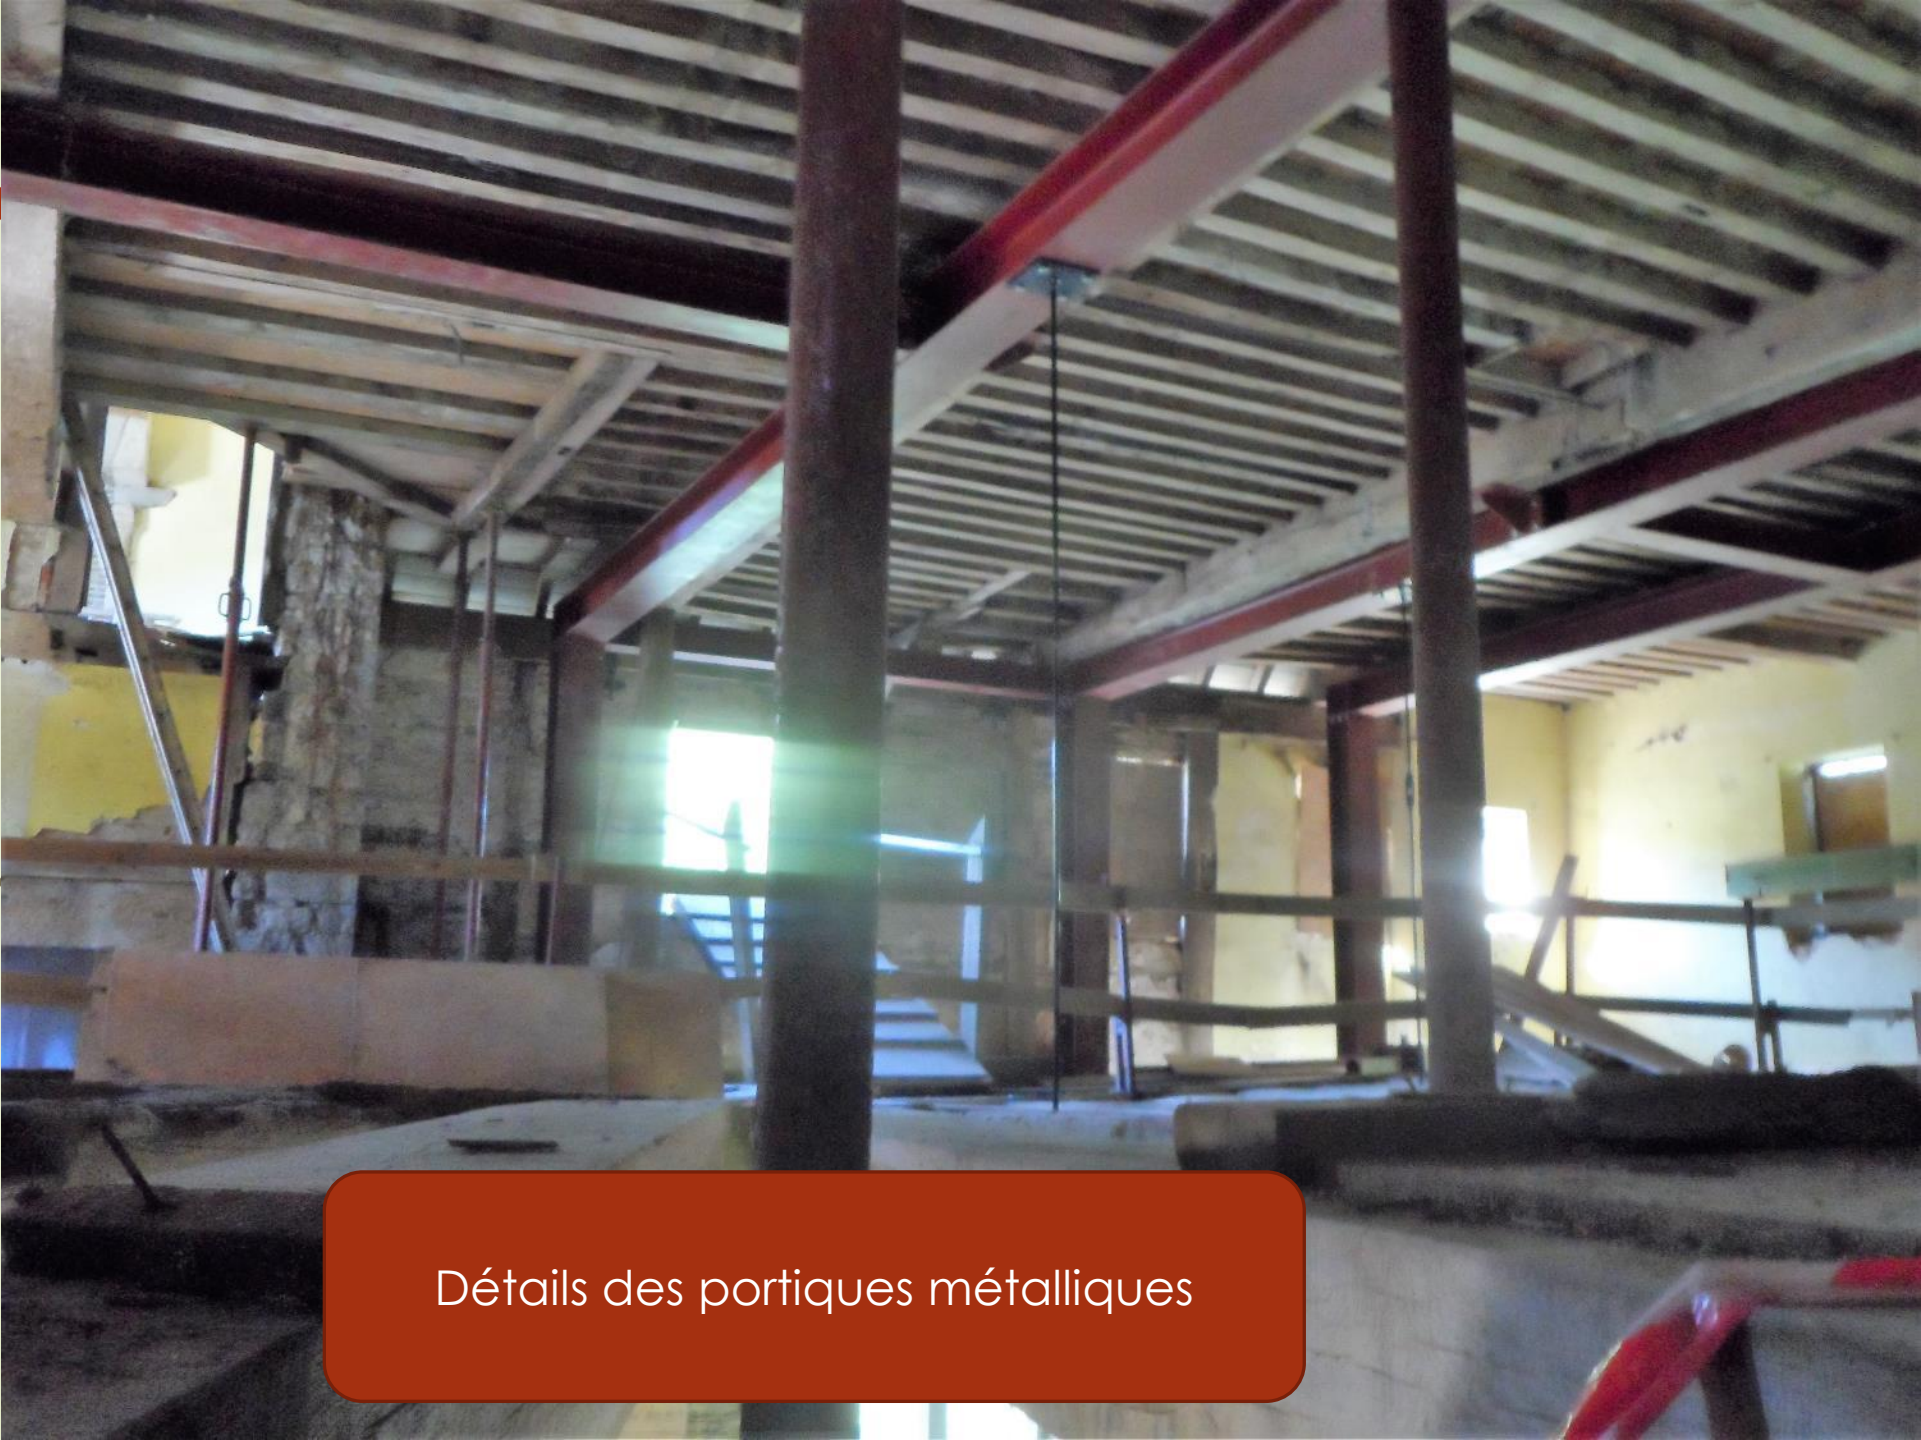
Détails des portiques métalliques

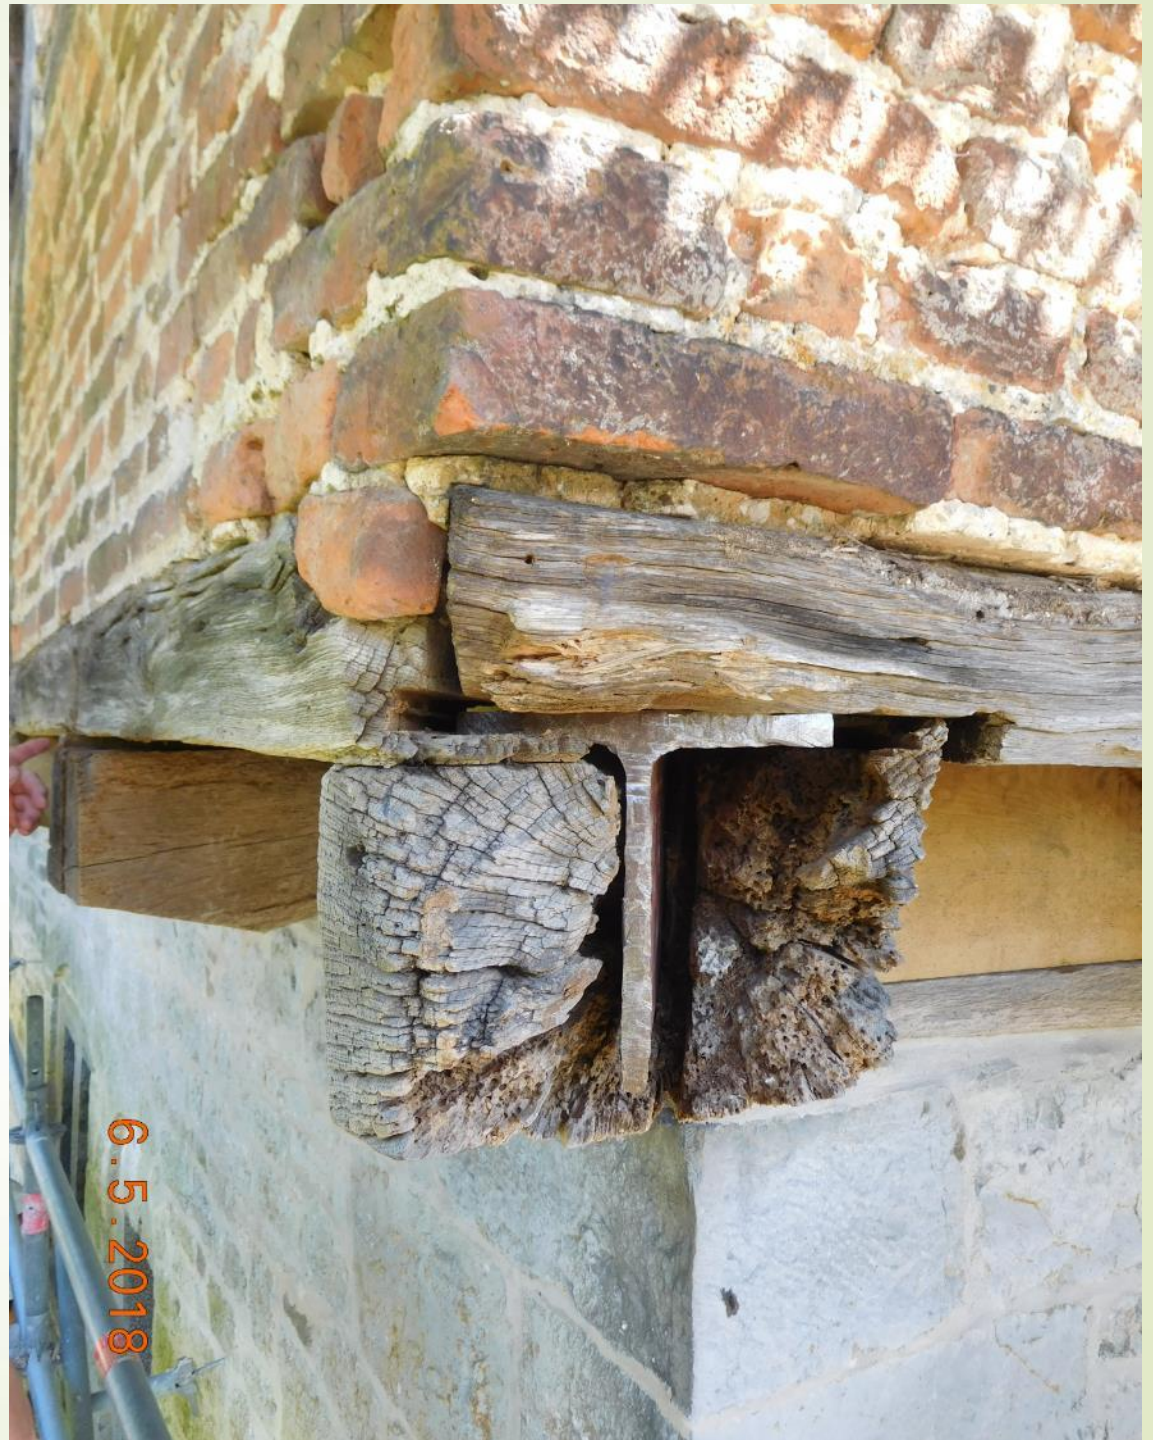
Restauration de la poutre du  
coin Nord-Ouest du hord du  
donjon.

Des poutres métalliques en T ont  
été introduites dans les madriers

En chêne du hord sur une  
longueur d'environ 1 à 1,5m.

L'opération très périlleuse a  
nécessité de soulever au vérin  
hydraulique de quelques  
centimètres la structure du  
hord pour permettre la saignée  
à la tronçonneuse et  
l'introduction de la poutre  
métallique en T.

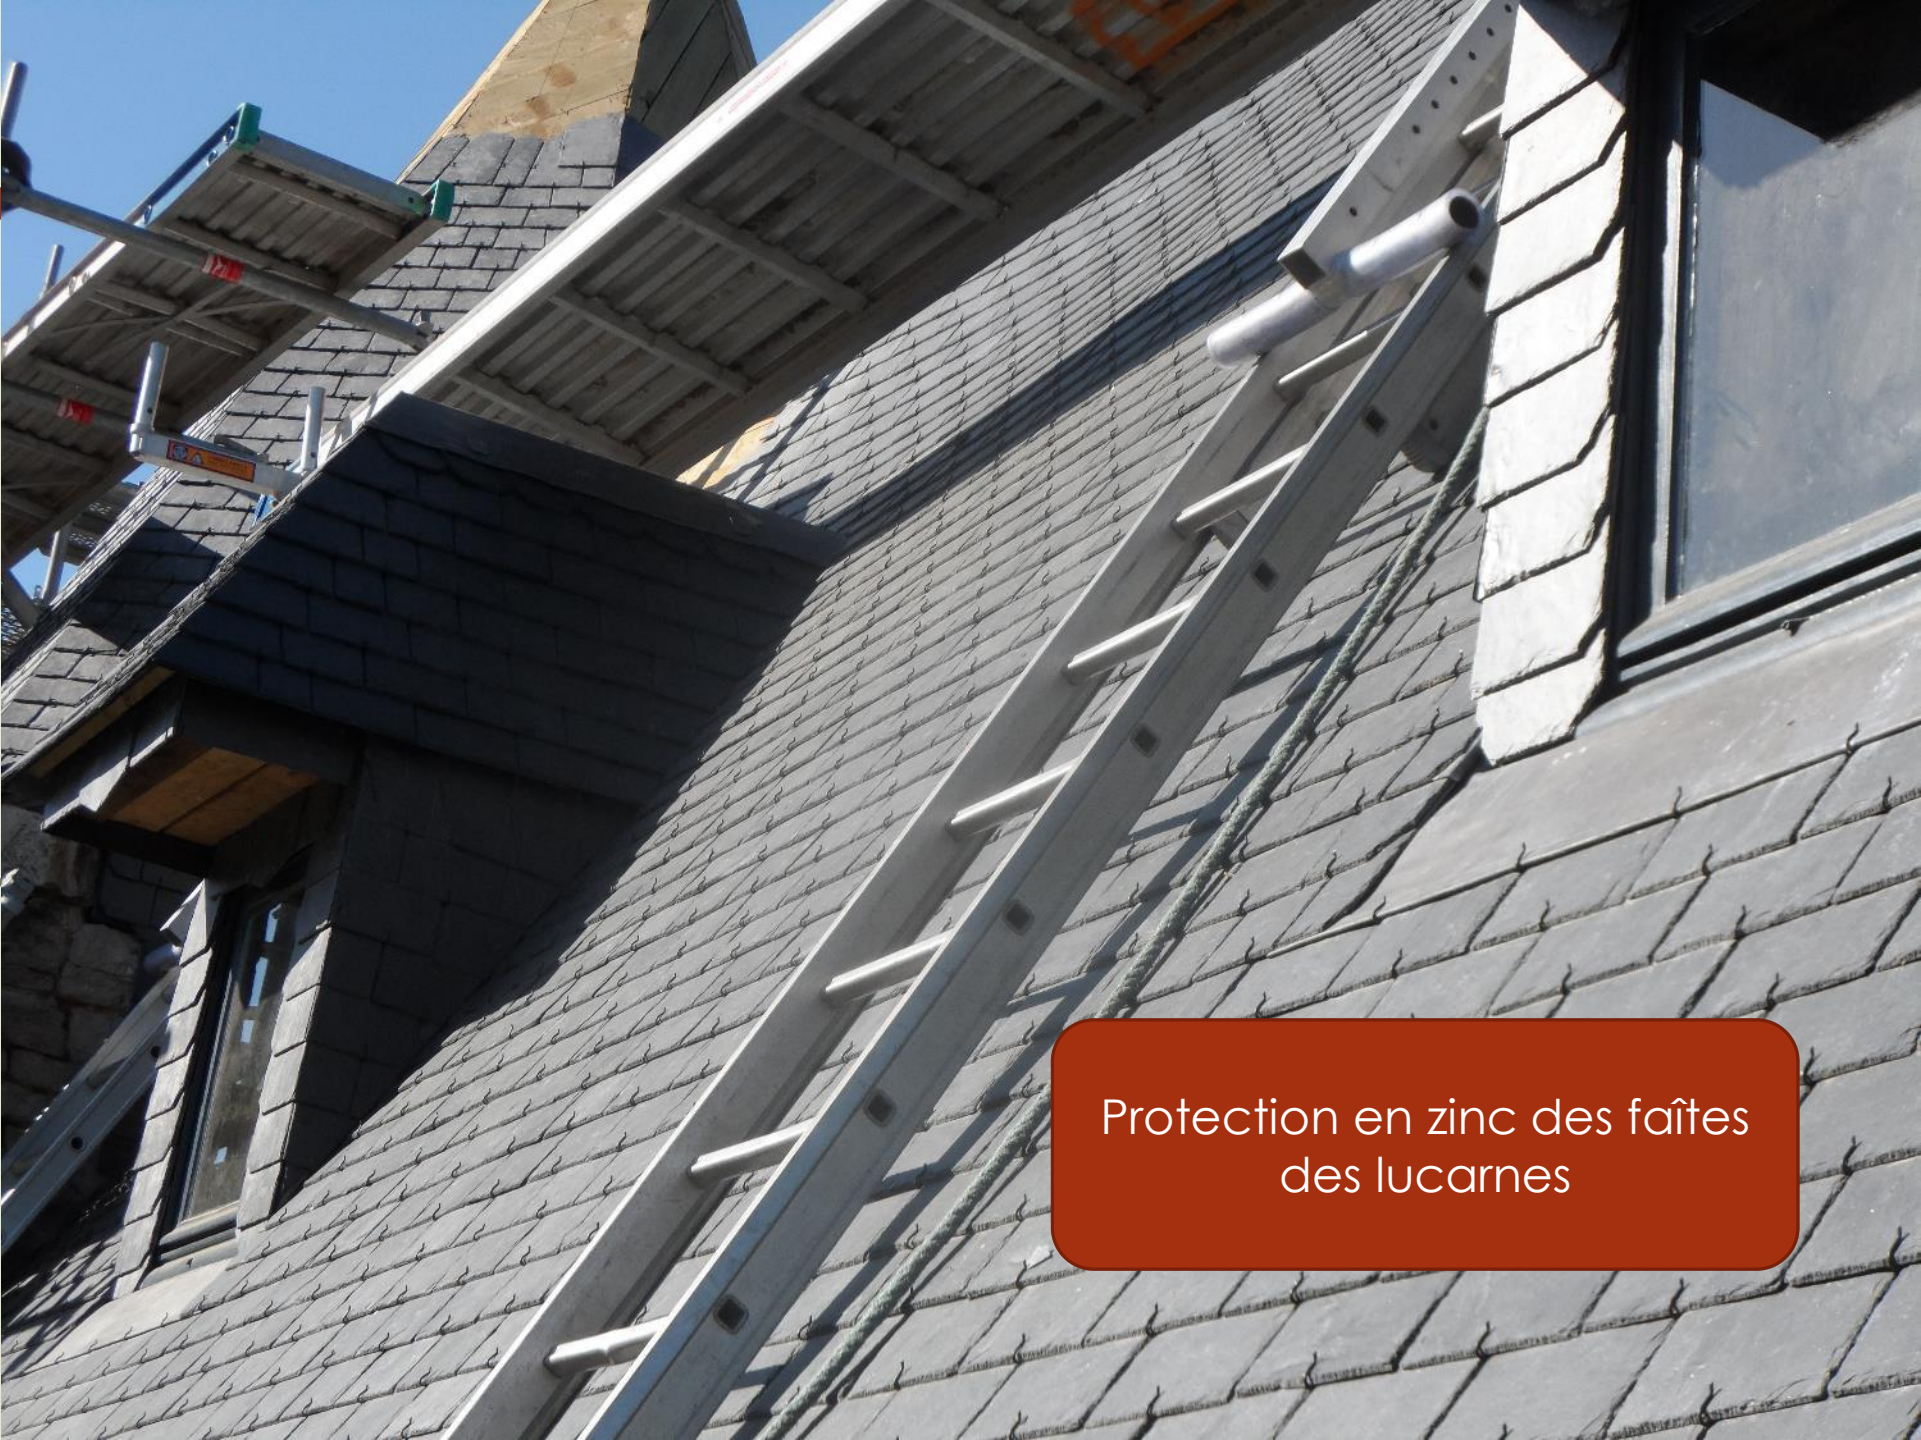
Protection en zinc des faîtes  
des lucarnes

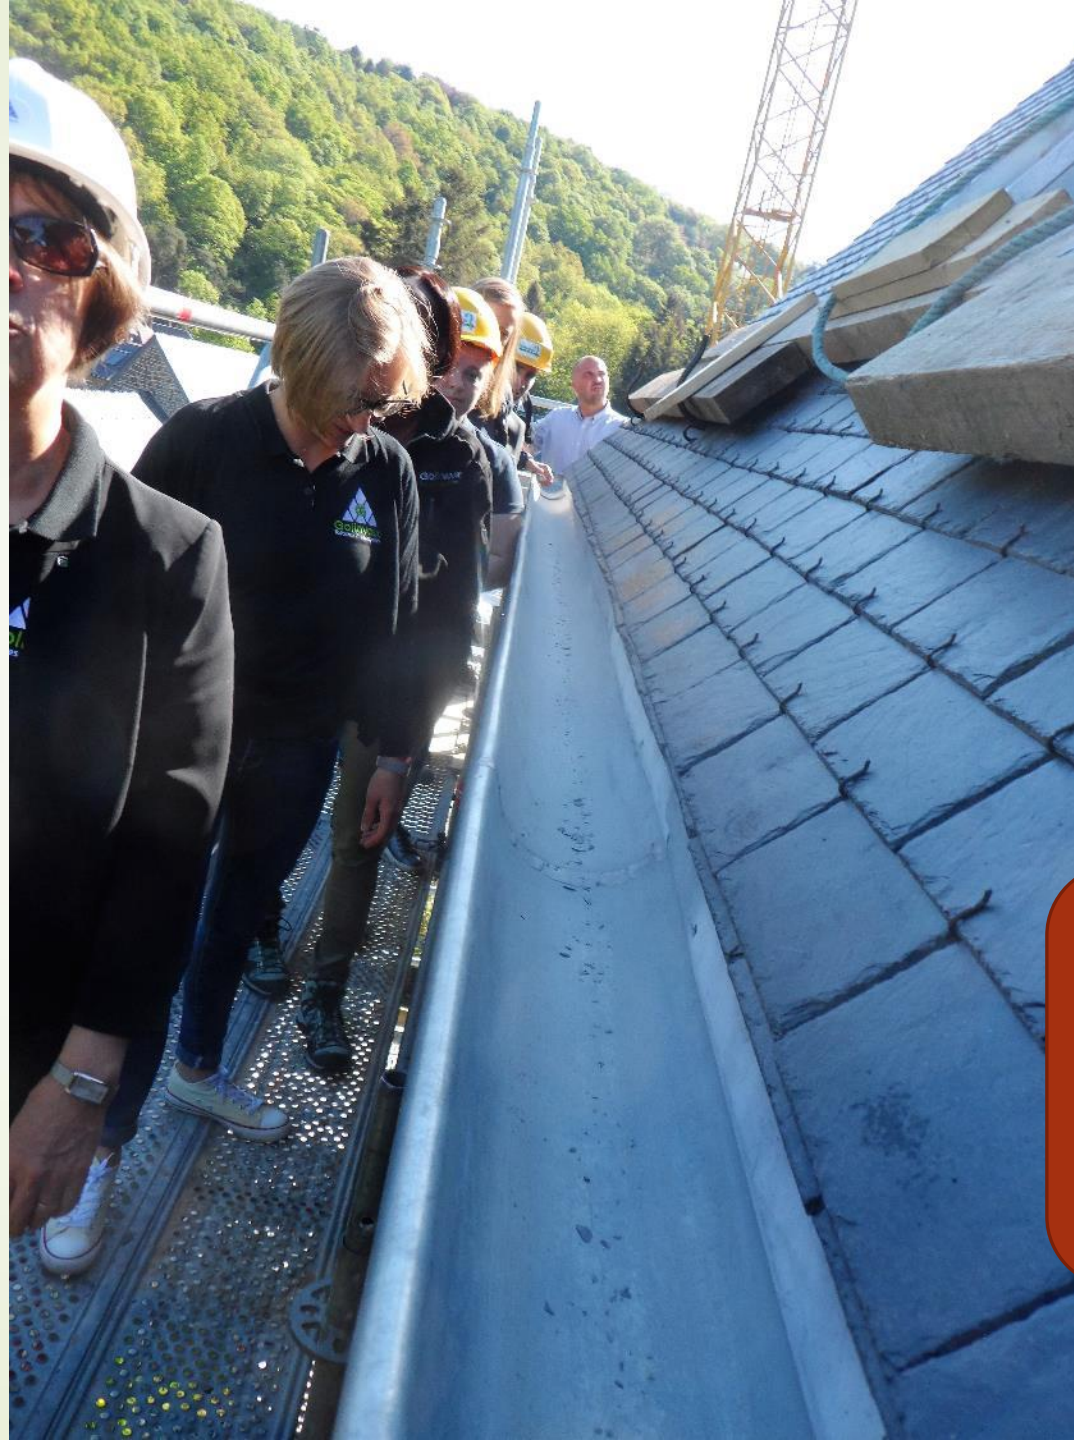
Un faux rang en bas de toiture a été installé pour garder l'alignement parfait des ardoises au niveau des faîtes.

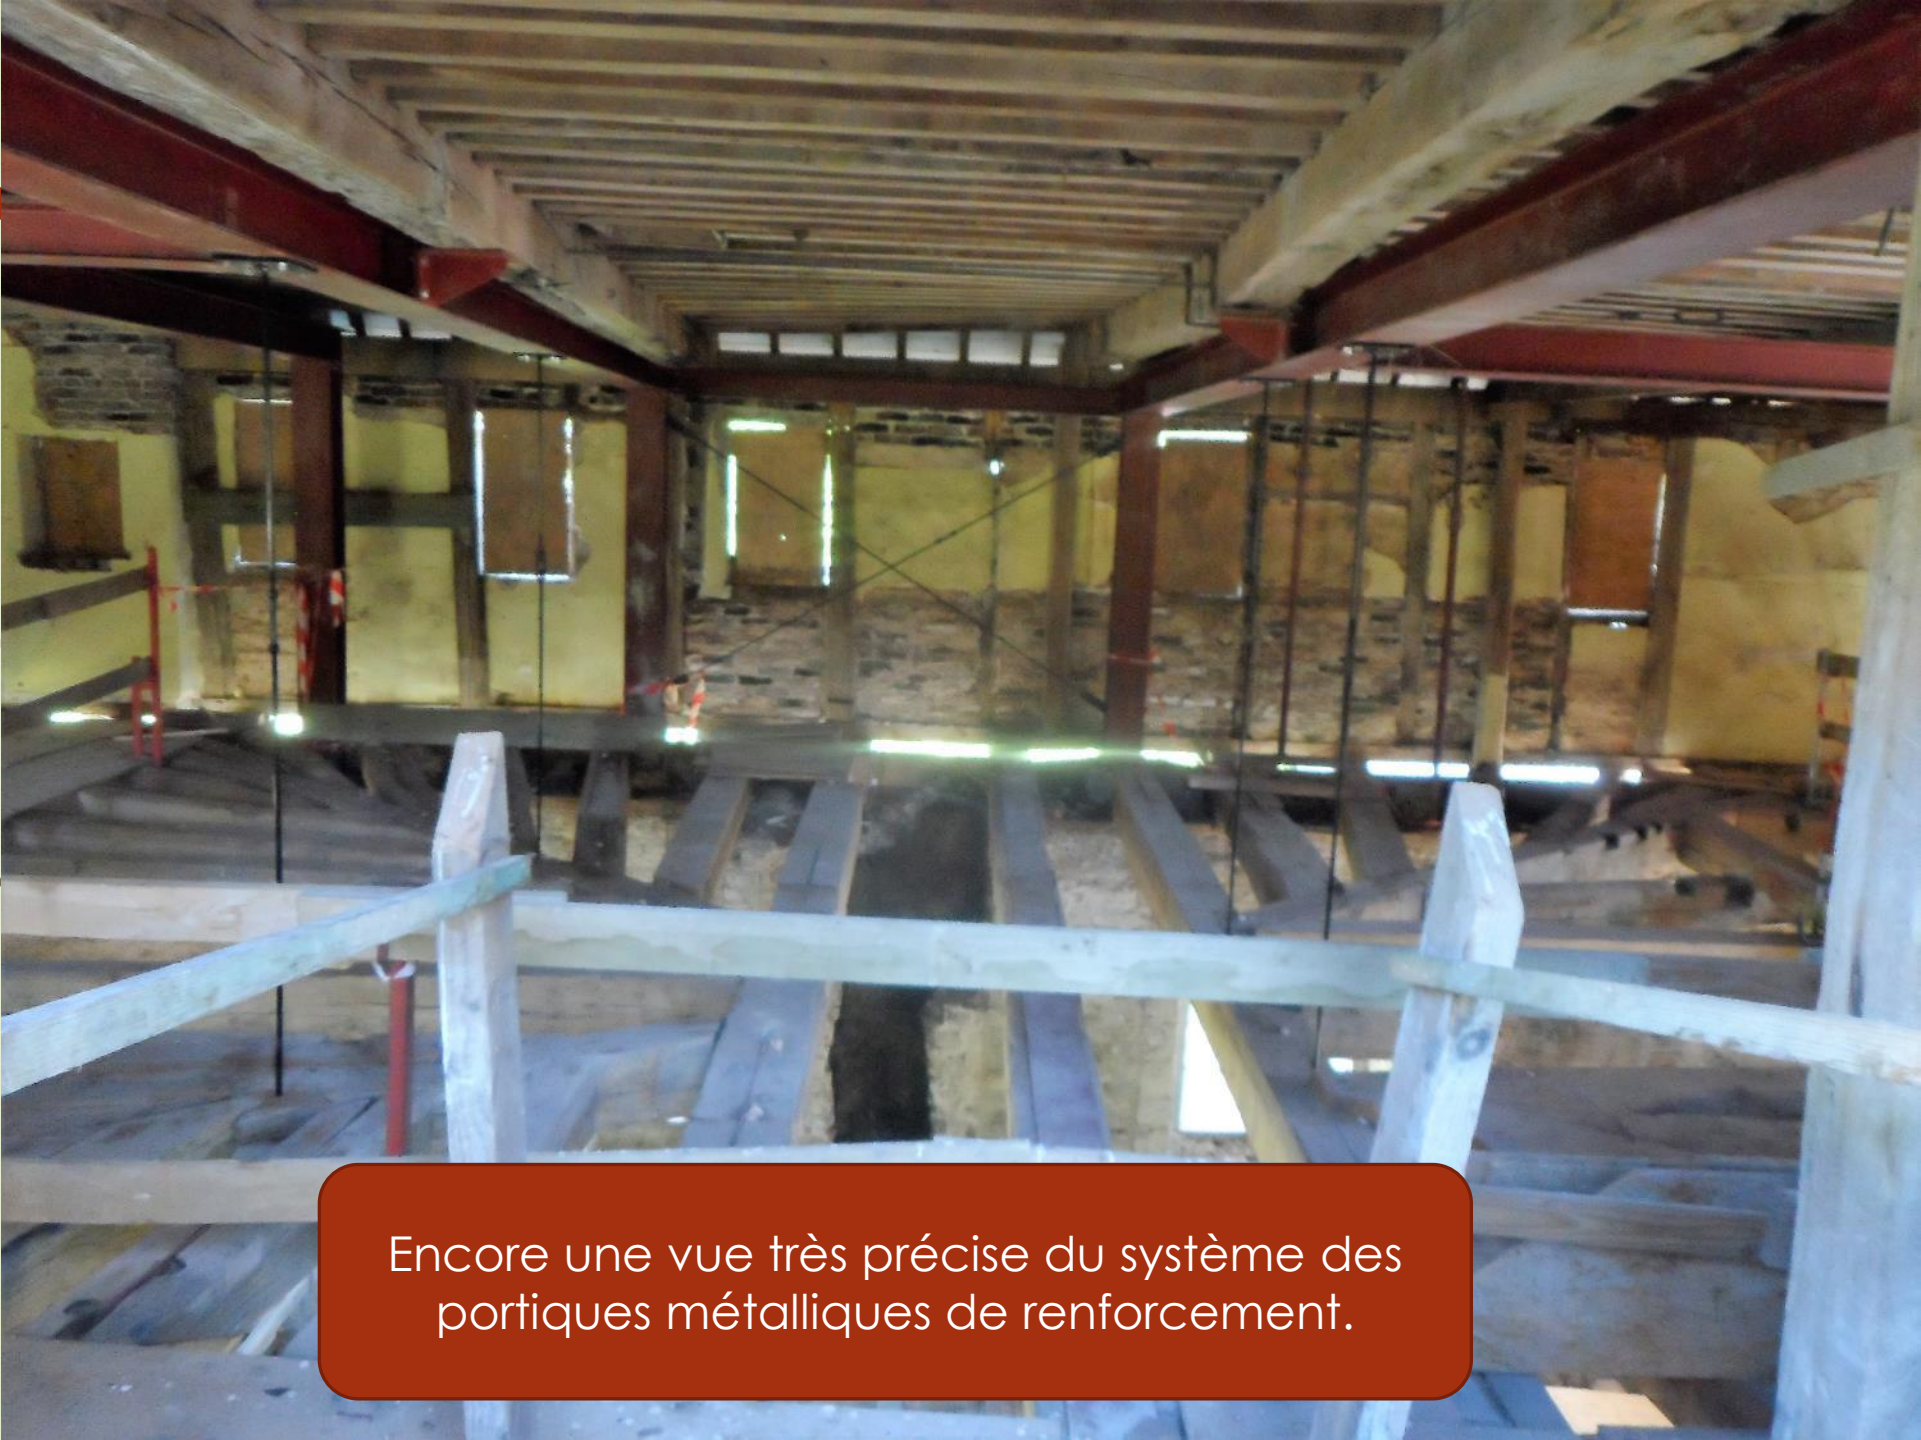
Encore une vue très précise du système des portiques métalliques de renforcement.

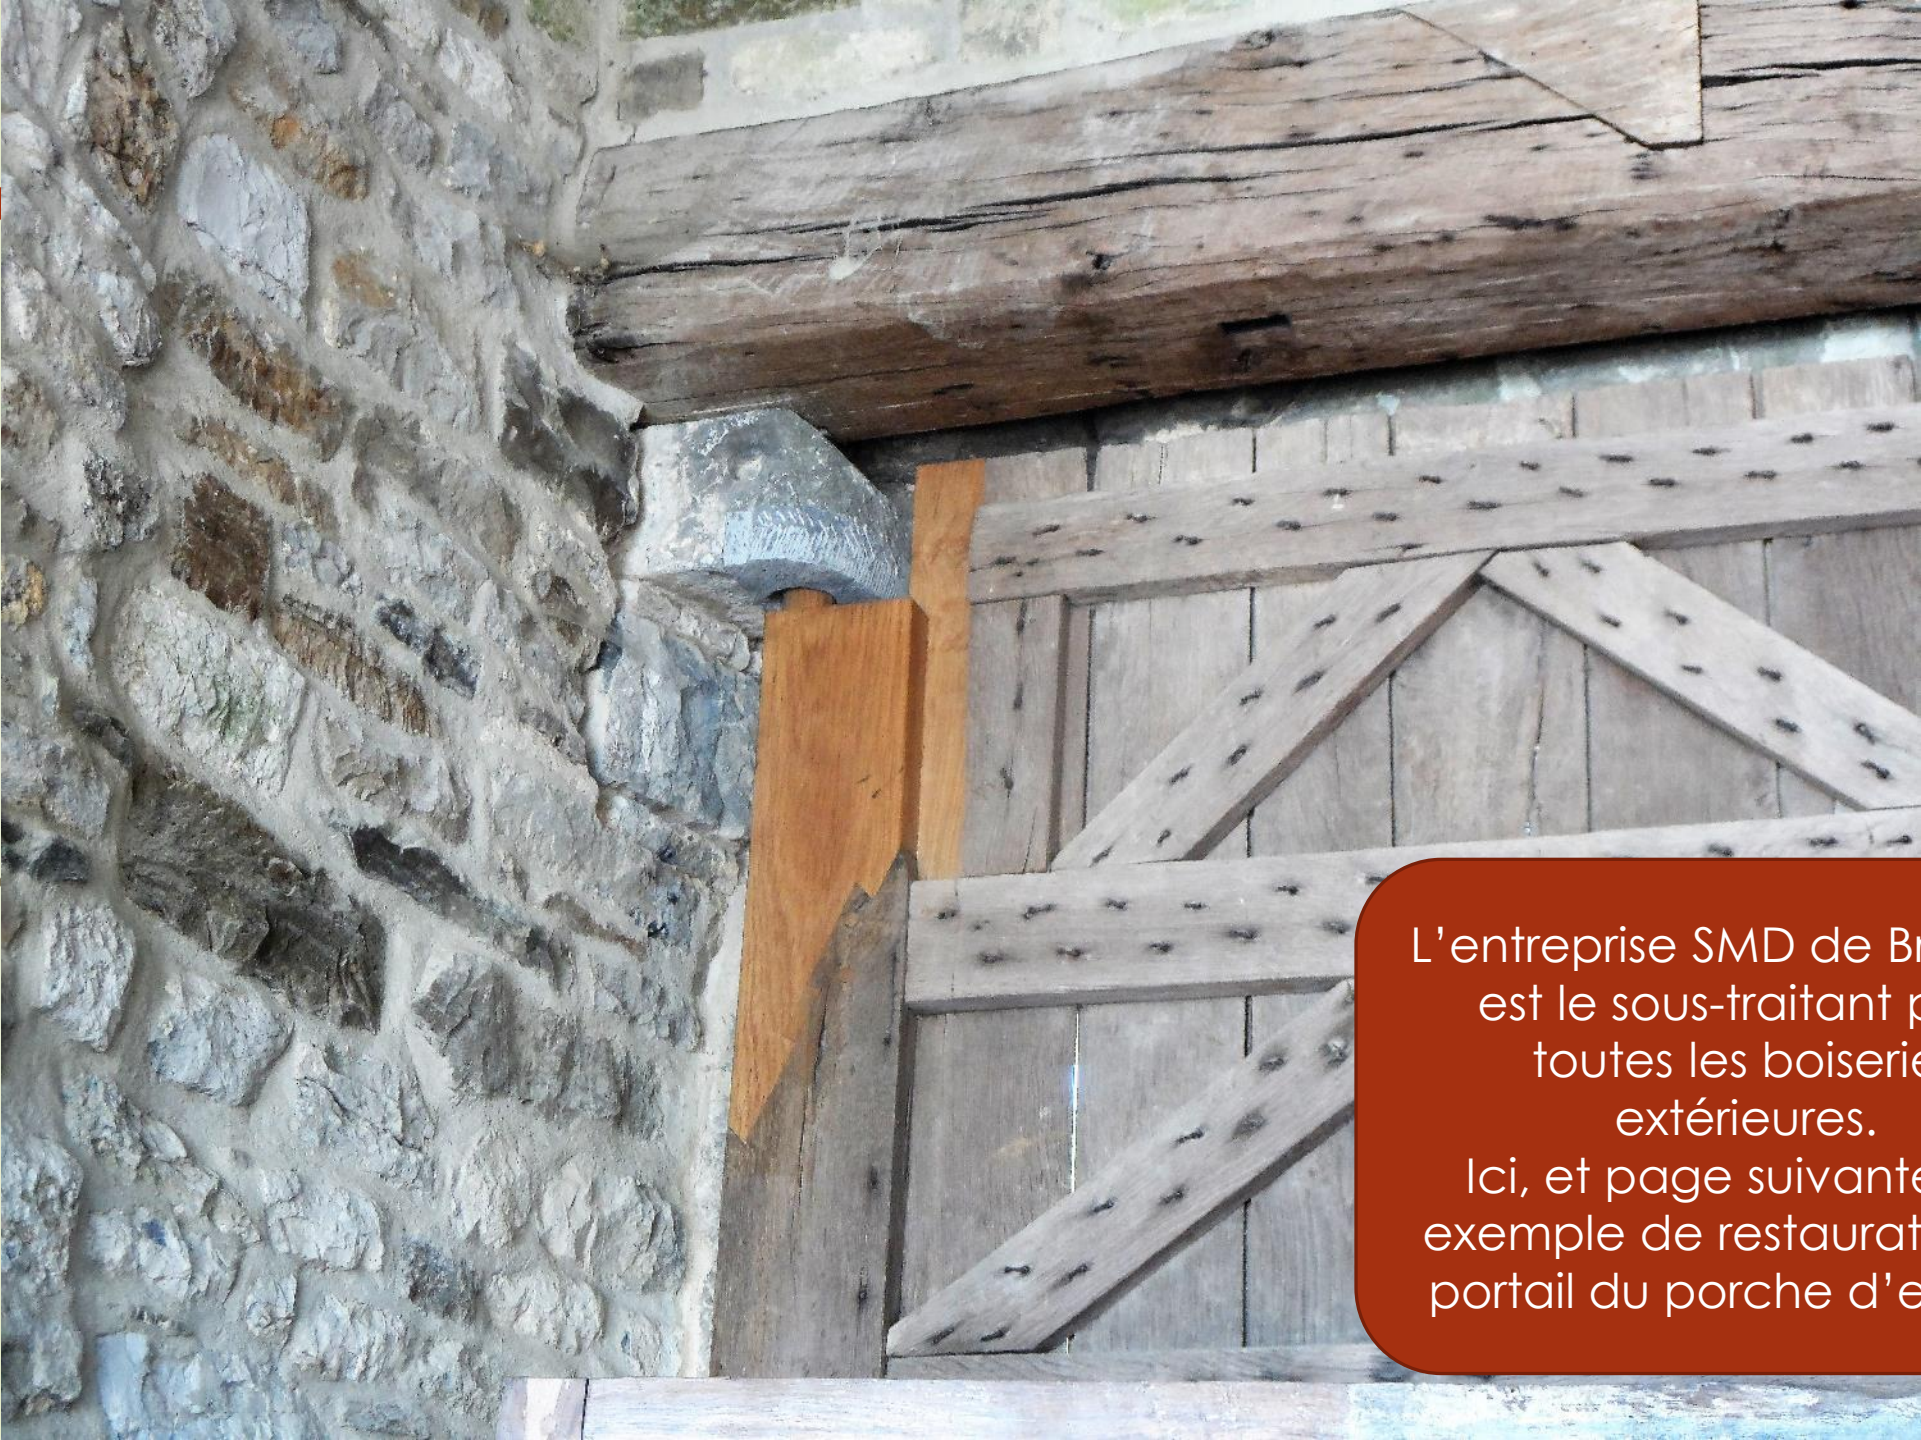
Dans la grange étaient exposées quelques solives et pièces de bois qui ont dû être remplacées.

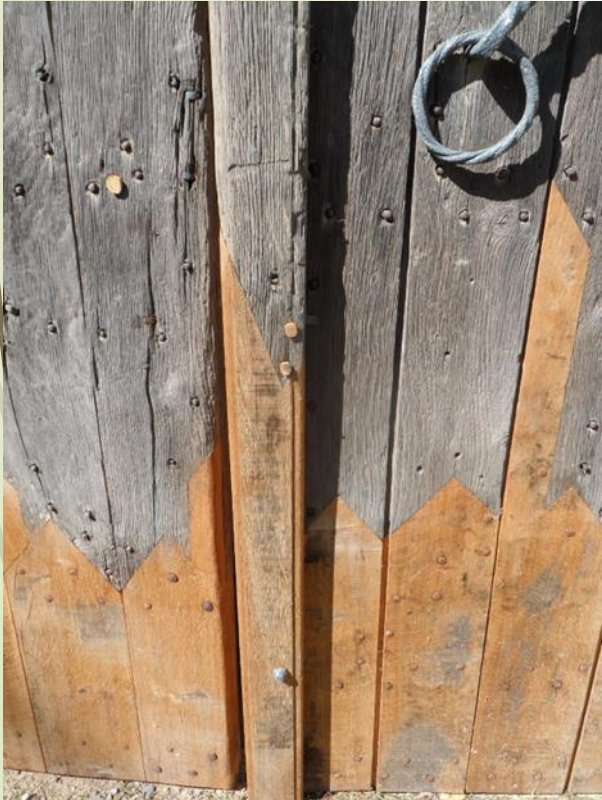
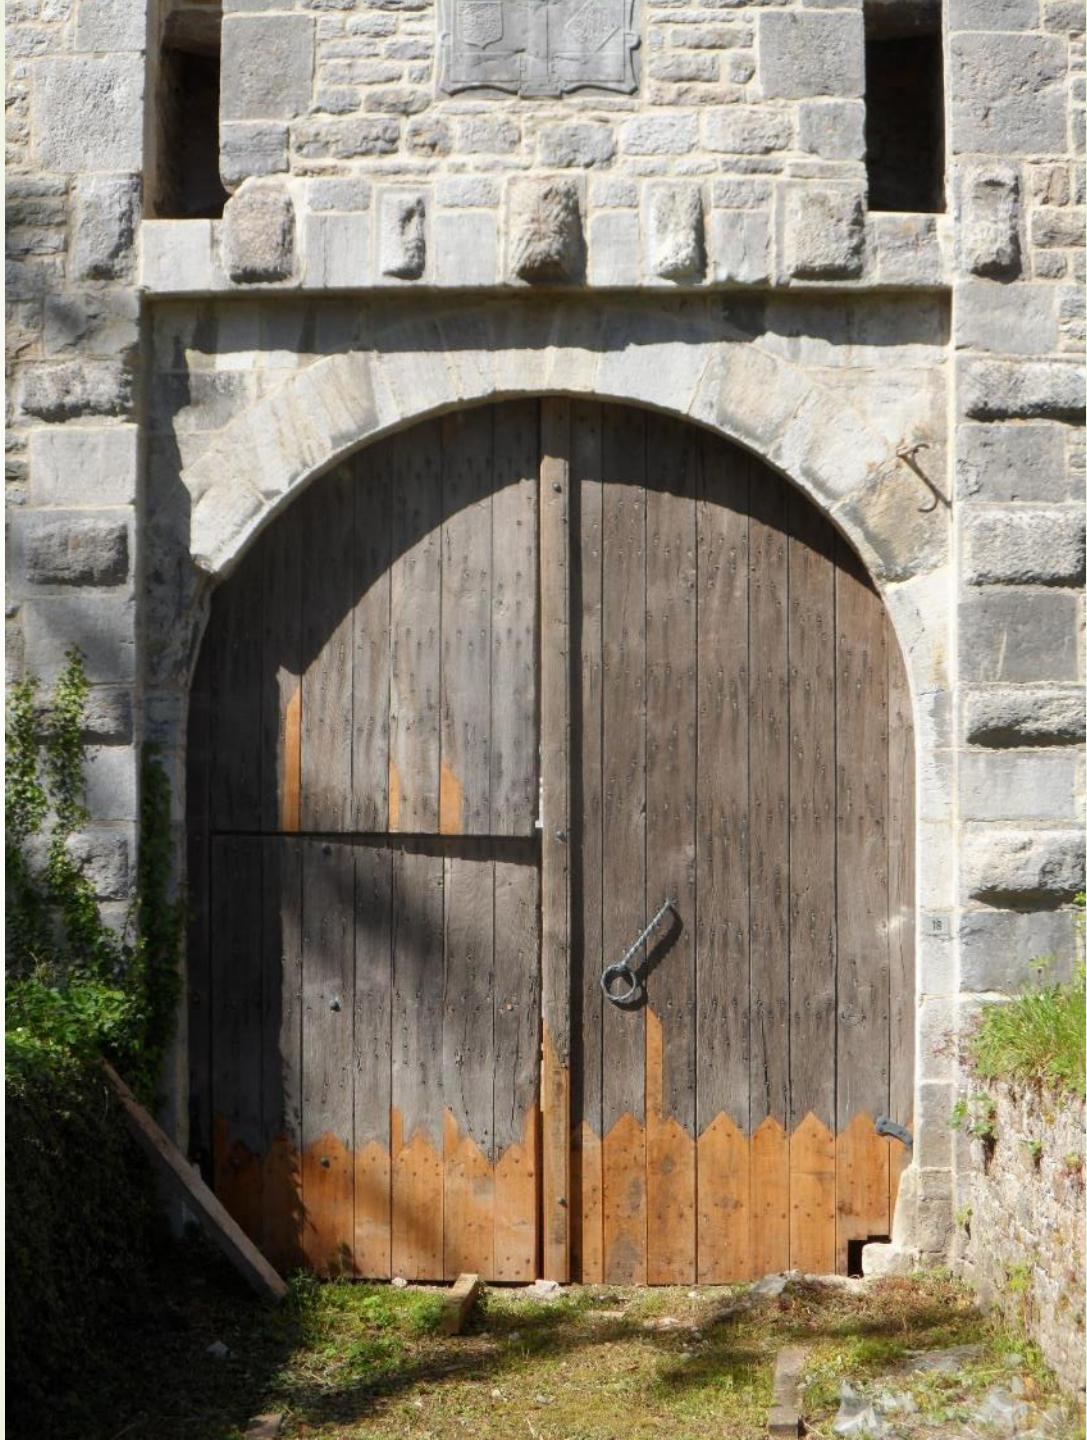
Ici, et page suivante, un  
exemple de restauration du  
portail du porche d'entrée.
